XVI Międzynarodowa Konferencja Naukowa AKTUALNE PROBLEMY W ELEKTROENERGETYCE APE'13 Jurata, 12-14 czerwca 2013 Referat nr 22

# WPŁYW KOŁYSAŃ MOCY NA PRACĘ ZABEZPIECZEŃ ODLEGŁOŚCIOWYCH BLOKU NA PRZYKŁADZIE ZAKŁÓCENIA W STACJI PRZYELEKTROWNIANEJ – REFERAT KONFERENCYJNY

**Streszczenie:** W referacie przedstawiono wyniki analizy zakłócenia jakie miało miejsce w jednej ze stacji przyelektrownianych, do której przyłączone były dwa bloki dużej elektrowni systemowej. Zdarzenie zostało wywołane zwarciem w polu autotransformatora łączącego szyny 110 kV i 400 kV tej stacji. W następstwie zwarcia doszło do zmiany konfiguracji sieci, co doprowadziło do utraty synchronizmu jednego z generatorów, a ostatecznie do całkowitego wyłączenia jednego z bloków elektrowni po zbędnym działaniu zabezpieczeń w czasie kołysań mocy.

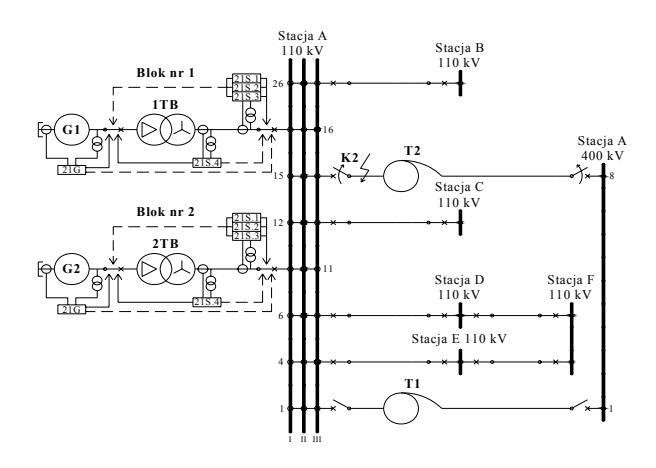
Rys. 1. Uproszczony schemat analizowanej sieci przed wystąpieniem zakłócenia

Na rys. 1 pokazano w uproszczeniu konfigurację sieci przed wystąpieniem zakłócenia. Blok nr 2 przyłączony był do systemu II stacji A. System ten połączony był również

Recenzent: Prof. dr hab. inż. Paweł Sowa – Wydział Elektryczny Politechnika Śląska w Gliwicach trzema liniami 110 kV ze stacjami: B, C, i D. Konfiguracja pozostałych pól stacji przyelektrownianej była nieistotna dla prowadzonej analizy. Przed zakłóceniem, stacja A sprzęgnięta była z siecią 400 kV poprzez transformator T2. Drugi transformator sprzęgający T1 był wyłączony.

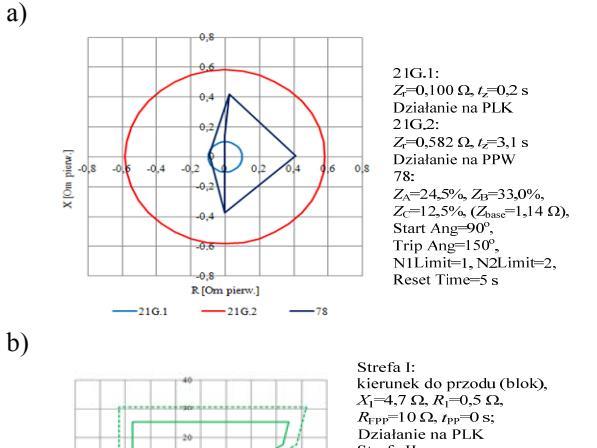
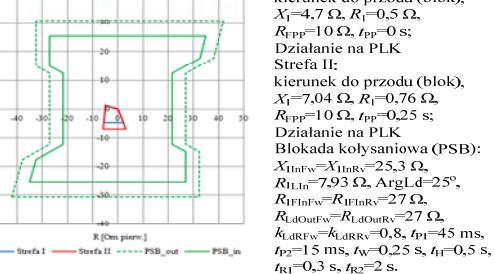
Rys. 2. Charakterystyki rozruchowe i nastawienia funkcji impedancyjnych bloku nr 2: a) 21G i 78, b) 21S.4

- 1. Funkcja impedancyjna bloku (21G) i funkcja reagująca na poślizg biegunów wirnika generatora (78), które mierzą napięcie na zaciskach generatora i prąd w jego punkcie neutralnym; aktywne w terminalach REG670 (rys. 2a) [1].
- Funkcja odległościowa z aktywną blokadą kołysaniową (PSB), która mierzy napięcie i prąd w obwodach GN transformatora blokowego (21S.4); aktywna w przekaźniku: RED670 (rys. 2b) [2].

Strefy zabezpieczenia 21S.4 skierowane w stronę sieci oraz strefa 2 zabezpieczenia 21G, działaniem powodują

otwarcie wyłącznika blokowego danego bloku oraz ograniczenie dopływu pary do turbiny (praca na potrzeby własne PPW). Strefy 21S.4 skierowane w stronę bloku oraz strefa 1 zabezpieczenia 21G powodują otwarcie wyłączników: blokowego, generatorowego, wzbudzenia i potrzeb własnych (wyłączenie części elektrycznej) oraz odcięcie dopływu pary do turbiny (praca luzem kotła PLK).

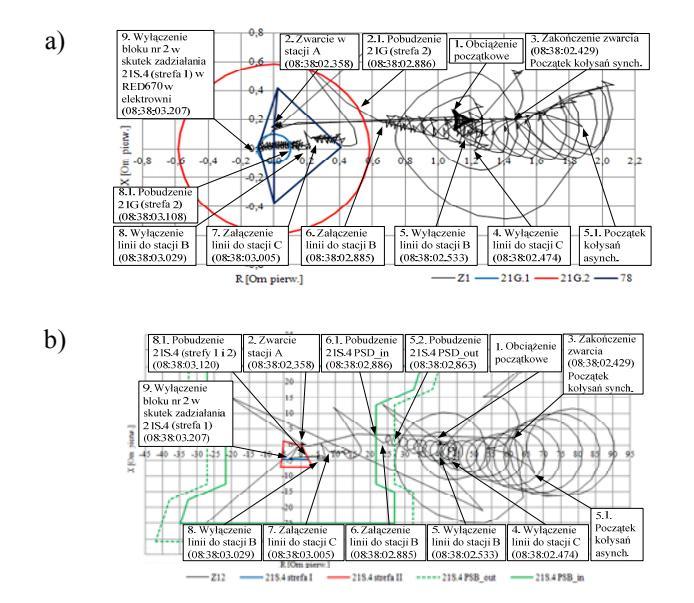
Rys. 3. Trajektoria impedancji widziana przez zabezpieczenia: a) 21G i 78 (faza L1), b) 21S.4 (pętla zwarciowa L1-L2)

Na rys. 3a pokazano trajektorię impedancji widzianą przez przekaźnik REG670 w fazie L1, naniesioną na charakterystyki rozruchowe zabezpieczenia 21G i 78 bloku nr 2. Na rys. 3b pokazano trajektorię impedancji widzianą przez przekaźnik RED670 (półkomplet w elektrowni) w pętli zwarciowej L1-L2 naniesioną na charakterystyki rozruchowe zabezpieczenia 21S.4.

Dzięki szybkiej likwidacji zwarcia w polu 15 stacji A, blok nr 2 utrzymał synchronizm pracy z siecią. Po zwarciu wystąpiły kołysania synchroniczne, a blok powrócił w pobliże punktu pracy sprzed zwarcia. Jak wskazują przedstawione trajektorie, blok nr 2 utracił synchronizm po zbędnym wyłączeniu linii łączących stację A ze stacjami C i B. Nastąpiło to z powodu zadziałania zabezpieczeń odległościowych typu RTX35 wymienionych linii, zainstalowanych w stacjach C i B (punkty 4. i 5. na rys. 3). Działanie wymienionych zabezpieczeń w stacjach C i B nie było współbieżne z działaniem zabezpieczeń w stacji A. Wydłużone szybkodziałające strefy zabezpieczeń w stacjach B i C objęły działaniem zwarcie w polu 15 stacji A powodując zbędne wyłączenie obu linii. Wyłączenie to nastąpiło już po likwidacji zwarcia z powodu dodania się czasów własnych wyłączników. Konfiguracja zabezpieczeń odległościowych linii w stacjach C i B przewidywała inicjowanie cyklu SPZ linii, z przerwami ok. 300 ms.

W czasie trwania kołysań asynchronicznych bloku nr 2 (pomiędzy punktami 5.1. i 6. na rys. 3) wektor impedancji znalazł się w strefie zewnętrznej blokady PSB funkcji 21S.4. W analizowanym etapie, kołysania asynchroniczne odbywały się po stronie sieci (powyżej osi rezystancji). W czasie przebywania wektora impedancji w strefie zewnętrznej blokady PSB, doszło do ponownego załączenia linii w stacji B w cyklu SPZ (punkt 6. na rys. 3 i 4). Spowodowało to zmianę warunków kołysań objawiającą się nieznacznym zmniejszeniem się promienia i przesunięciem środka koła obrotu asynchronicznego na płaszczyźnie impedancji. W skutek tego wektor impedancji skokowo przemieścił się do strefy wewnętrznej blokady PSB funkcji 21S.4. Czas przebywania pomiędzy strefą zewnętrzną i wewnętrzną PSB wyniósł ok. 23 ms i był krótszy od nastawionego czasu  $t_{P1}$  - blokada nie została aktywowana.

Chwilę później została ponownie załączona w cyklu SPZ linia w stacji C (punkt 6. na rys. 3) i praktycznie w tym samym czasie została definitywnie wyłączona linia do stacji stacji B (punkt 8. na rys. 3) na skutek zadziałania zabezpieczenia odległościowego w stacji A w warunkach kołysań mocy (zabezpieczenie to nie miało blokady PSB).

Po powyższych zmianach konfiguracji sieci, asynchroniczne kołysania mocy przeniosły się na stronę bloku nr 2. W tym stanie wektor impedancji przemieścił się do 1 strefy zabezpieczenia 21G oraz do stref 1 i 2 zabezpieczenia 21S.4. Konfiguracja funkcji 21S.4 przewidywała bezzwłoczne działanie strefy 1. Zatem po przemieszczeniu się wektora impedancji do obszaru działania tej strefy (punkt 8.1. na rys. 5) przy nieaktywnej blokadzie PSB nastąpiło jej zadziałanie, co spowodowało całkowite wyłączenie bloku nr 2 z czasem własnym wyłączników (punkt 9. na rys. 3).

Asynchroniczne kołysania mocy, które wystąpiły w czasie zakłócenia powinny spowodować zablokowanie zabezpieczenia 21S.4 bloku nr 2 przez uaktywnienie blokady PSB. Niestety na skutek zmiany konfiguracji sieci kryterium blokady nie zostało spełnione. W celu zwiększenia szans detekcji kołysań mocy przez blokadę PSB przekaźnika RED670, proponujemy zmniejszenie zasięgu jej stref, tak aby sprawdzanie kryterium blokady odbywało się bliżej stref rozruchowych funkcji odległościowej. Dzięki temu zmniejszy się też ryzyko zbędnego blokowania przekaźników w czasie dalekich kołysań niezagrażających zbędnym działaniem przekaźników. Czas przejścia przez strefy blokady należy ustawić tak, aby uzyskana została odpowiednio wysoka maksymalna szybkość zmian impedancji uznawana za kołysania mocy ( $\approx$ 120-160  $\Omega$ /s).

Strefa I zabezpieczenia impedancyjnego bloku nr 2 (21S.4) miała w omawianym przypadku zasięg równy reaktancji transformatora blokowego (2TB). Zwykle strefę I zabezpieczenia odległościowego bloku nastawia się tak, aby jej zasięg nie wykraczał poza transformator blokowy. Gdyby zasięg tej strefy wynosił 70% reaktancji transformatora 2TB prawdopodobnie nie doszłoby do jej zadziałania. Można zatem proponować skrócenie zasięgu strefy I omawianego zabezpieczenia 21S.4, co zmniejszy ryzyko jej działania w czasie asynchronicznych kołysań mocy, których środek znajduje się po stronie bloku.

której opóźnienie działania wynosiło 0,20 s. Do jej zadziałania nie doszło, ze względu na szybsze wyłączenie bloku przez zabezpieczenie 21S.4. Ze względu na ryzyko nieselektywnego wyłączenia bloku w czasie kołysań mocy przez strefę 1 wymienionego zabezpieczenia 21G, należy wydłużyć jej opóźnienie do 0,6 s. Takie nastawienie w znacznym stopniu ograniczy ryzyko nieselektywnego działania zabezpieczenia 21G w warunkach kołysań mocy.

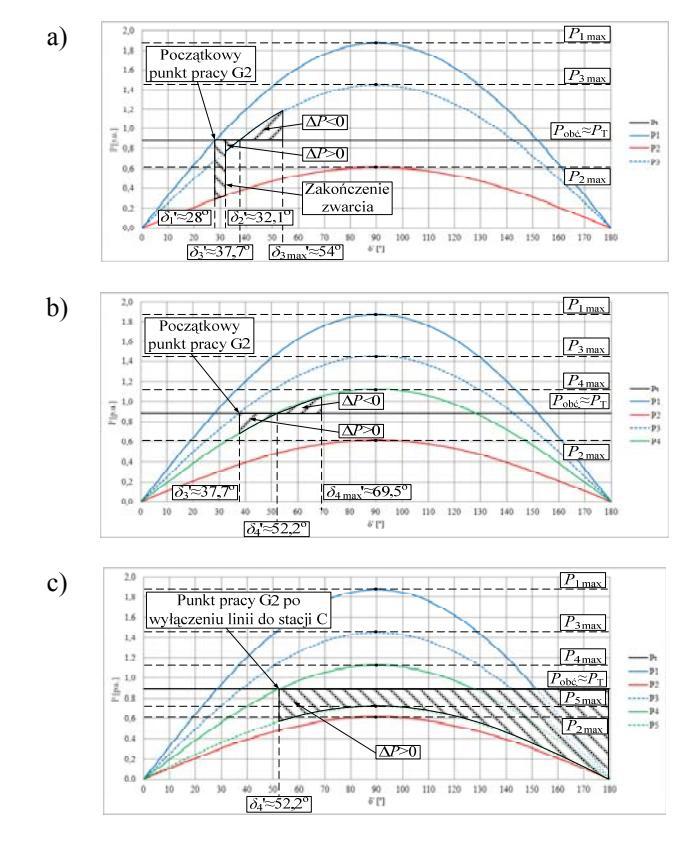
Rys. 4. Charakterystyki mocy  $P(\delta)$  generatora G2 w stanie przejściowym: a) w trakcie zwarcia w polu 15 stacji A i po jego wyłączeniu, b) po wyłączeniu linii łączącej stacje A i C, c) po wyłączeniu linii łączącej stacje A i B.

Charakterystykę mocy  $P(\delta')$  generatora G2 dla stanu przed zwarciem w stacji A pokazano na rys. 4a [3]. W momencie powstania zwarcia charakterystyka mocy uległa obniżeniu (rys. 4a) [3]. Powstała tym samym różnica mocy  $\Delta P=P_{\rm T}-P_{\rm 2max} \sin(\delta_1^{\circ})$  była dodatnia i wirnik generatora zaczął przyspieszać względem częstotliwości sieci – kąt  $\delta'$  zaczął wzrastać. Zwarcie zostało wyłączone po ok. 70 ms. Przez ten czas kąt mocy generatora G2 wzrósł do wartości  $\delta_2'$ . Likwidacja zwarcia spowodowała wyłączenie transformatora T2. Wywołało to znaczące obniżenie mocy zwarciowej na szynach systemu II stacji A. Skutkowało to obniżeniem wysokości charakterystyki mocy generatora G2 do  $P_{3max}$ .

Po zwarciu wartość mocy wynikająca z charakterystyki  $P_3$  przy kącie  $\delta_2$ ' była mniejsza niż moc  $P_T$ , zatem,  $\Delta P$  pozostało dodatnie i wirnik generatora nie przestał przyspieszać. Kąt mocy wzrósł do wartości  $\delta_3$ ', przy której  $\Delta P$ =0. Zdobyta w czasie przyspieszania wirnika energia kinetyczna (proporcjonalna do pola przyspieszeń z rys. 4a) musiała zostać wy-

tracona - po zrównaniu się mocy kąt  $\delta$ ' nie przestał rosnąć. Doszło do sytuacji, w której  $\Delta P < 0$ , co doprowadziło do wyhamowania wirnika do prędkości synchronicznej przy  $\delta_{3max}$ '. W tym stanie pole hamowań ( $\Delta P < 0$ ) zrównało się z polem przyspieszeń ( $\Delta P > 0$ ). Stan równowagi zostałby osiągnięty poprzez kołysania synchroniczne wokół kąta  $\delta_3$ '.

W czasie trwania kołysań synchronicznych po likwidacji zwarcia, doszło do zbędnego wyłączenia linii łączącej stacje A i C. Spowodowało to dalsze obniżenie się mocy zwarciowej na szynach stacji A i wysokości charakterystyki mocy generatora G2 do wartości  $P_{4max}$ . Powstały kołysania poprzez, które generator G2 osiągnąłby stabilny punkt pracy przy  $\delta_4$ ' (rys. 4b). Niedługo po tym została zbędnie wyłączona linia odchodząca do stacji B, co ekstremalnie obniżyło moc zwarciową na szynach stacji A. W tym stanie charakterystyka  $P(\delta')$  generatora G2 przebiegała w całości pod prostą  $P_T$  (rys. 4c). Układ nie mógł osiągnąć stabilnego punktu pracy i kąt mocy zaczął się zwiększać, co wytrąciło generator G2 z synchronizmu.

Dalsze zmiany konfiguracji sieci zmieniały warunki kołysań mocy, przez co kołysania asynchroniczne przeniosły się na stronę bloku nr 2, co ostatecznie doprowadziło do zadziałania zabezpieczenia odległościowego 21S.4.
