Unikatowe elementy wnętrza barokowego w gotyckim kościele w Przecznie

Unique elements of the baroque interior of the gothic church in Przeczno

Cytowanie / Citation: Tajchman J. Unique elements of the baroque interior of the gothic church in Przeczno. *Wiadomości Konserwatorskie – Journal of Heritage Conservation* 2017;52:111-120

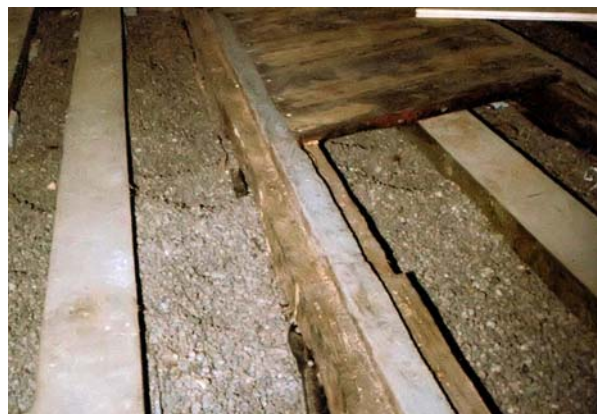
Ryc. 4. Podłoga fryzowa w trakcie ponownego układania. Widoczny fragment zabytkowych desek oraz legary i keramzyt, fot. ks. W. Dokurno

Fig. 4. The frieze flooring being reassembled. Fragments of historic boards and joists along with expanded clay (LECA) are visible, photo: Fr. W. Dokurno

Conservation and restoration work of the frieze flooring in the nave was completed in 2007⁵. The intervention was preceded by preparation of appropriate wooden boards. The local rector had purchased unedged lumber which was subsequently subjected to a three year natural seasoning process. Next, the existing floor was disassembled with the assumption that it would be reused in the central ‘belts’. The coffins located under the floor were not removed. The level at which they were located made it necessary for the floor to be raised slightly to provide space for a layer of expanded clay (LECA), serving as insulation. New

primary joists and intermediary ones placed between them were put on concrete blocks. Oak battens cut off from old friezes were placed on primary joists (fig. 4). The missing frieze battens were recreated from oak wood. Old frieze battens and old boards were arranged in their original place, i.e. in the three central belts. New friezes and boards were arranged in belts along the walls (i.e. under the pews, fig. 5)⁶. Unfortunately, there were not enough seasoned boards. Some new, insufficiently seasoned wood had to be used. This resulted in the floor being raised in some places and the need to level it as necessary⁷. As a follow-up, the new boards were coloured using the colour scheme similar to match the colours of the old boards to the extent possible (fig. 6 and fig. 7)⁸.

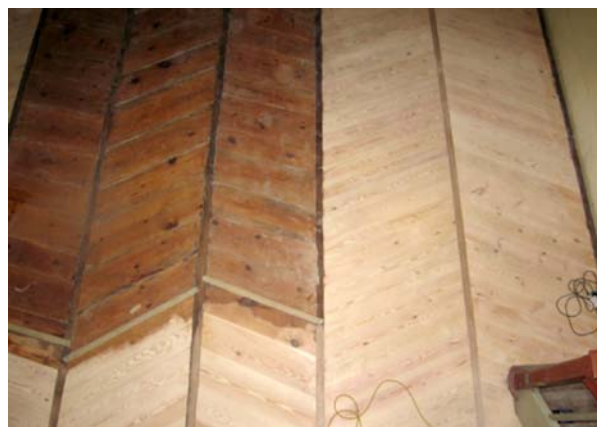
Ryc. 6. Podłoga fryzowa w jodełkę po pracach z 2007 r. Po lewej stronie widoczna podłoga z zabytkowych desek, fot. Jan Tajchman

Fig. 6. The herringbone pattern frieze flooring following renovation work in 2007. The floor made of historic wooden boards is visible on the left hand side, photo: Jan Tajchman

Konserwacja i restauracja podłogi fryzowej w nawie zostały ukończone w 2007 roku⁵. Prace poprzedziło przygotowanie odpowiednich desek. W tym celu ks. proboszcz zakupił nieobrzynaną tarcicę i poddał ją trzyletniemu sezonowaniu (naturalnemu suszeniu). W następnej kolejności rozebrano podłogę w nawie przewidując ponowne jej użycie w „pasach” środkowych. Pod podłogą znajdowały się trumny, których nie przekładano. Ich poziom wymusił pewne podwyższenie podłogi, tak aby można było położyć warstwę keramzytu jako ocieplenie. Nowe legary główne, jak i pośrednie między nimi posadowiono na betonowych bloczkach. Na legarach głównych położono listwy dębowe odcięte od dawnych fryzów (ryc. 4). Brakujące listwy fryzowe wykonano także dębowe. Stare listwy fryzowe i stare deski ułożono w ich dawnym miejscu czyli w środkowych trzech pasach. Nowe fryzy i nowe deski położono w „pasach” przyściennych (czyli pod ławkami, ryc. 5)⁶. Niestety sezonowanych desek zabrakło. Uzupełniono je nowymi, niedobrze wysuszonymi, co spowodowało w niektórych miejscach „powstanie” podłogi, którą należało doprowadzić do właściwego poziomu⁷. Kolejnym zabiegiem było (w miarę możliwości) nadanie nowym deskom kolorystyki podobnej do starych (ryc. 6 i 7)⁸.

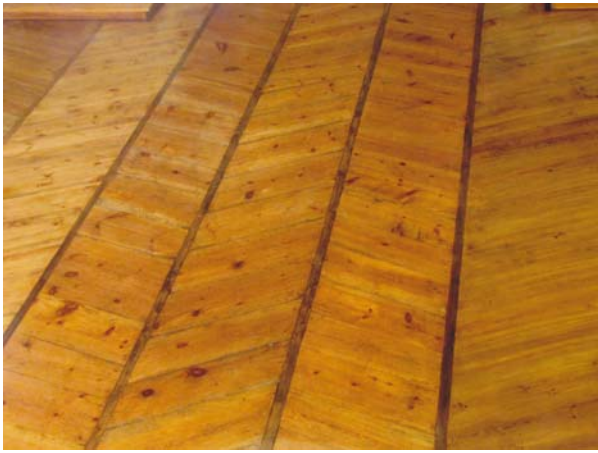
Ryc. 7. Podłoga fryzowa w jodełkę po scaleniu kolorystycznym, fot. ks. W. Dokurno

Fig. 7. The herringbone pattern frieze flooring following colour consolidation, photo: Fr. W. Dokurno

Ostatnią czynnością było pomalowanie podłogi matowym i twardym lakierem. Raz na miesiąc podłoga ta jest smarowana tzw. pastą pałacową (ryc. 7).

The last task involved painting the floor with a flat and hard-surface varnish. The floor is treated once a month using a beeswax floor polish (fig. 7).

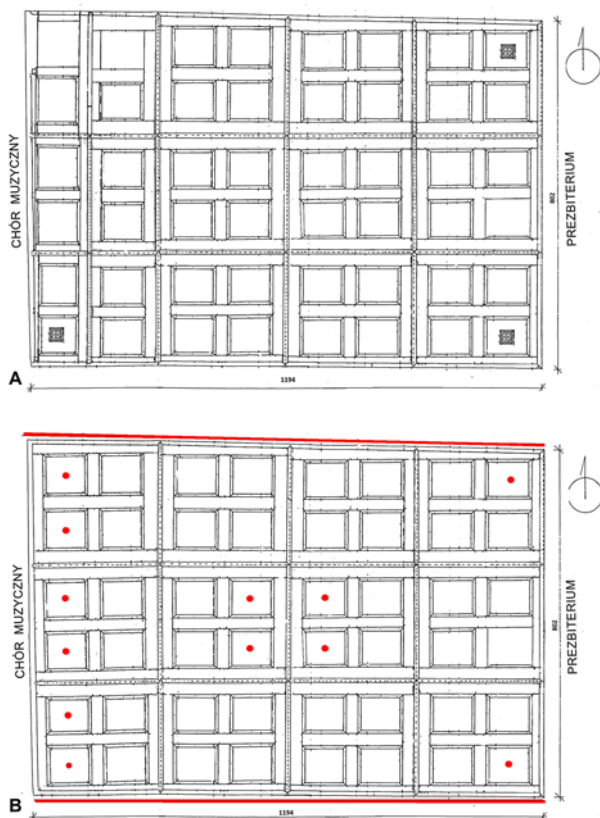
Ryc. 9. Widok od dołu pułapu ramowo-płycinowego; A – stan przed pracami ze zmienionym układem płyt (nad chórem muzycznym) oraz z kratkami wentylacyjnymi tylko w narożnikach; B – stan po pracach z przywróconą ilością 12 pól czteropłycinowych. Kolorem czerwonym zaznaczono nowe otwory wentylacyjne w płytach i szczeliny przyścienny; oprac. autora na podstawie inwentaryzacji S. Krajewskiego

Fig. 9. The panel-framed ceiling viewed from below. A – condition prior to intervention, with a changed arrangement of panels (above the choir gallery) and ventilation grilles only in the corners. B – condition following the intervention, which restored 12 four-panel fields. New ventilation openings and near-wall slits are marked in red; author's own work based on the inventory by S. Krajewski

Conservation and renovation work on the panel-framed ceiling was carried out in the years 1997–2000. Prior to this intervention, the wooden structure had been in a bad technical condition, as seen in fig. 16. When the A and B fragments presented in fig. 9 are compared, it is evident that the ceiling panels above

the gallery have been replaced. The whole ceiling was disassembled and transported to Kartuzy, where the necessary carpentry work was carried out¹⁷ and ventilation openings were introduced¹⁸.

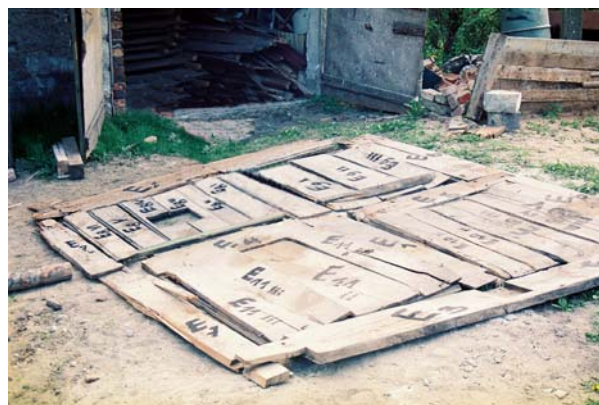
Ryc. 16. Stan techniczny pola płycinowego nad chórem muzycznym. Widok od góry przed pracami restauratorskimi, fot. ks. W. Dokurno
Fig. 16. The technical condition of panel fields above the choir gallery. View from above prior to renovation work, photo: Fr. W. Dokurno)

Prace remontowe i konserwatorskie pułapu ramowo-płycinowego zostały przeprowadzone w latach 1997–2000. O złym stanie technicznym konstrukcji drewnianej przekonuje nas ryc. 16, a o zmianie pól nad chórem muzycznym porównanie części A i B przedstawionej na ryc. 9. Cały pułap został zdemontowany i przewieziony do Kartuz, gdzie przeprowadzono prace stolarskie¹⁷, w ramach których wykonano także otwory wentylacyjne¹⁸.

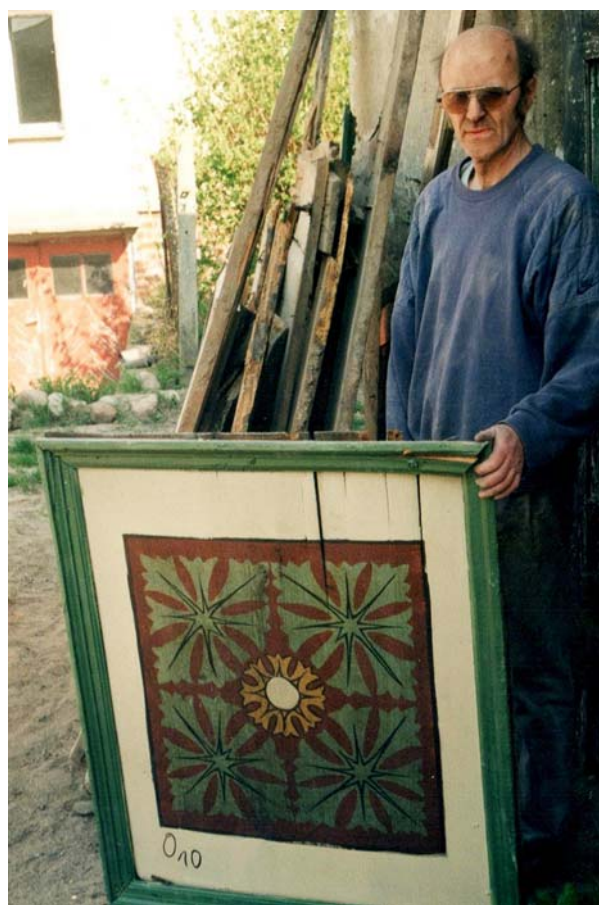
Ryc. 17. Płycina pułapu przemalowana w latach 1937–38, trzymana przez autora inwentaryzacji, S. Krajewskiego, fot. ks. W. Dokurno
Fig. 17. The ceiling panel repainted in the years 1937–1938, held by the author of the inventory, S. Krajewski, photo: Fr. W. Dokurno

years 1937 and 1938, during renovation work. The structure of the panel-framed ceiling above the choir gallery was also changed at that time.

Prace dotyczące wystroju malarskiego polegały najpierw na usunięciu przemalowań z lat 1937–38 (ryc. 17 i 18) a następnie na odsłonięciu polichromii z XIX wieku oraz jej uzupełnieniu (ryc. 19)¹⁹.

The work on the decorative painting involved first removing the repainted decorations dating back to 1937 and 1938 (fig. 17 and fig. 18) and then uncovering the 19th century polychromy and repairing it (fig. 19).¹⁹

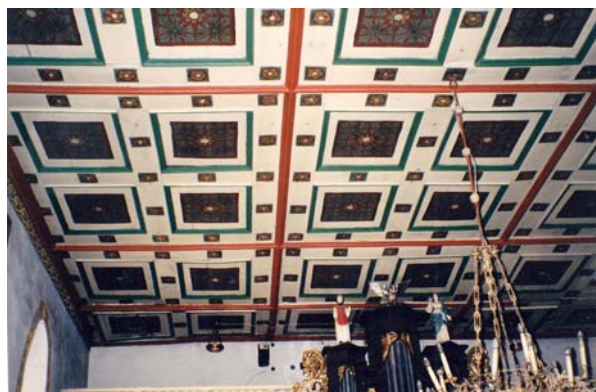
Ryc. 18. Widok pułapu ramowo-płycinowego z przemalowaniem z 1937–38 r. przed pracami konserwatorskimi (fot. ks. W. Dokurno)
Fig. 18. View of the panel-framed ceiling repainted in 1937–1938, prior to conservation work (photo: Fr. W. Dokurno)

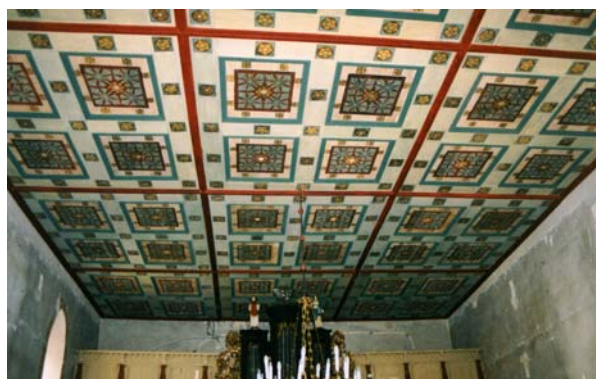
Ryc. 19. Widok pułapu ramowo-płycinowego po konserwacji, fot. ks. W. Dokurno
Fig. 19. View of the panel-framed ceiling following the conservation intervention, photo: Fr. W. Dokurno
