Wstępne badania odporności na zarysowanie powierzchni osłon twarzy hełmów strażackich

JEL: L97 DOI: 10.24136/atest.2019.059

Preliminary studies on scratch resistance of the face shields surface of firefighting helmets

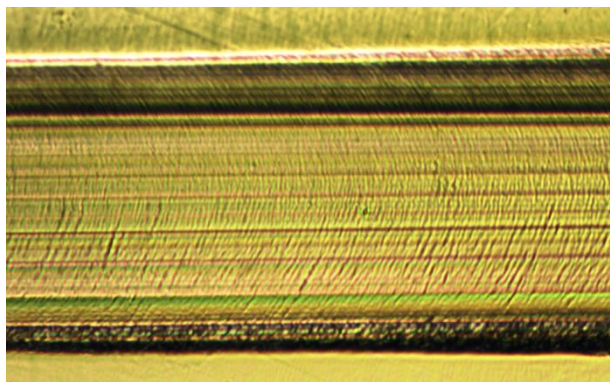
Uszkodzenia kohezyjne potwierdzono w badaniach mikroskopowych. Obserwowano tzw. pęknięcia konformalne (conformal cracking) (rys. 6). Pęknięcia tego typu są wynikiem naprężeń rozciągających w powłoce powstałych w wyniku zginania powłoki pod indenterem i wyboczenia w kierunku przesuwania indentera. W pracy [20] opisano ten mechanizm. Stwierdzono, że powłoka pęka przed i po bokach indentera. Duże niedopasowanie właściwości sprężystych powłoki i podłoża sprzyja propagacji takich pęknięć [21,22]. Takie uszkodzenia powstawały na odcinku drogi tarcia ~ 2 mm. Możliwe, że inicjacja tych uszkodzeń przyczyniła się do nieznacznego ale zauważalnego spadku współczynnika tarcia na tym etapie niszczenia (rys. 5, linia fioletowa).

Rys. 6. Pęknięcia konformalne (Conformal cracking) kohezyjne na powierzchni osłony twarzy stosowanej w helmie Gallet

3. Mechanizm tworzenia się rys na powierzchni osłon hełmów CV102 i KZPT_2012 jest głównie abrazyjny i związany z odkształceniem plastycznym.
4. Niszczenie powierzchni osłony twarzy hełmu Gallet związane jest z zastosowaną powłoką refleksyjną i podłożem. Występują uszkodzenia kohezyjne powłoki i odkształcenie plastyczne miękkiego podłoża.

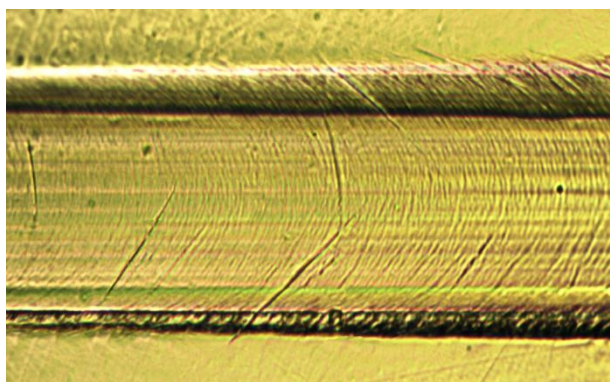
W kolejnym etapie niszczenia, na odcinku drogi tarcia $x = 2,77$ mm, obserwowano nieliczne pęknięcia kohezyjne typu „chevron cracking” (rys. 7). Nie obserwowano uszkodzeń adhezyjnych powłoki w formie odprysków płatków materiału powłoki od podłoża (spalling).

Rys. 7. Pęknięcia kohezyjne na wzór jodelki (Chevron cracking) na powierzchni osłony twarzy stosowanej w helmie Gallet

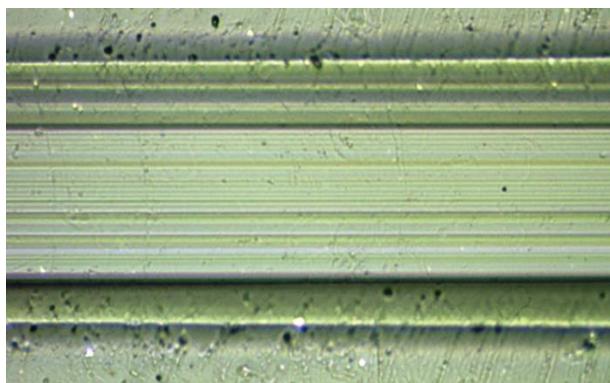
Na rysunkach 8 i 9 przedstawiono mikrofotografie rys na powierzchni osłon hełmów KZPT_2012 i CV102. W powstałych bruzdach nie obserwowano uszkodzeń w postaci pęknięć. Średnie przebiegi siły tarcia i współczynnika tarcia w funkcji drogi tarcia są bardzo zbliżone, co może wskazywać, że w obydwu hełmach zastosowano taki sam materiał wizjera. Jest to bardzo prawdopodobne ponieważ oba hełmy zostały wytworzone przez tego samego producenta.

Rys. 8. Bruzda (rysa) na powierzchni osłony twarzy stosowanej w helmie KZPT_2012

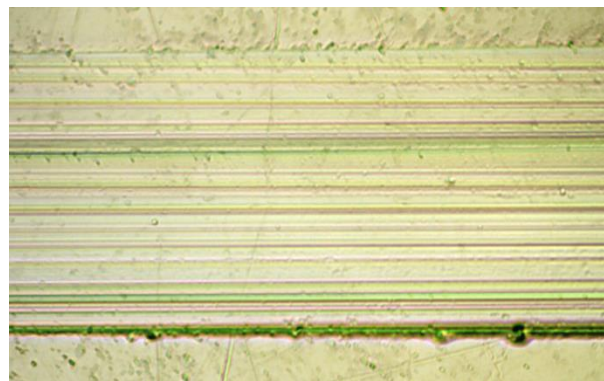
Rys. 9. Bruzda (rysa) na powierzchni osłony stosowanej w helmie CV102

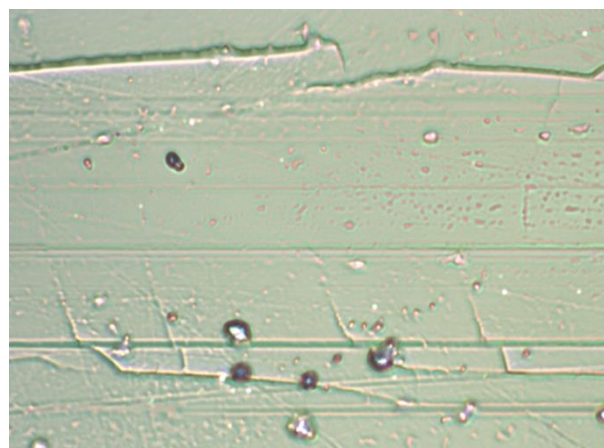
Przebiegi współczynnika tarcia i siły tarcia w funkcji drogi tarcia dla powierzchni osłony twarzy hełmu Kontekst przyjmują najwyższe wartości w całym zakresie testu. Warstwa wierzchnia stawał najwyższy opór dla przesuwania wglębniaka. Uszkodzenia powierzchni osłony twarzy hełmu Kontekst są inne od obserwowanych w przypadku innych badanych modeli. Są to pęknięcia kohezyjne. Pęknięcia równoległe (parallel cracks) powstały na początkowym etapie tworzenia się zarysowania (rys. 10), następnie pod działaniem wyższej siły normalnej obserwowano pęknięcia kątowe (angular cracks) (rys.

Rys. 10. Pęknięcia równoległe (Parallel cracks) kohezyjne na powierzchni osłony twarzy stosowanej w helmie Kontekst

5. Pęknięcia powstałe na powierzchni osłony twarzy hełmu Kontekst wskazują, że zastosowano materiał polimerowy najbardziej kruchy spośród badanych. Tworzywo to jest podatne na powstawanie uszkodzeń kohezyjnych.

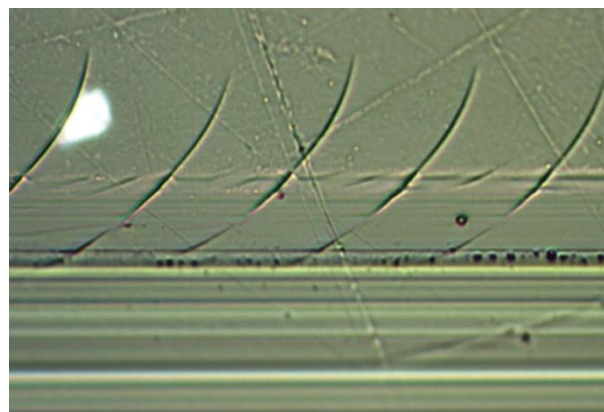
11) na krawędzi rysy, propagujące od rysy na zewnątrz. Takie pęknięcia przebiegają pod kątem ostrym do kierunku rysy, mają tendencję do zmiany kierunku na prostopadły do rysy. Tego typu uszkodzenia powstają w wyniku synergii naprężeń rozciągających zgodnych z kierunkiem rysy, powstających za wglębniakiem oraz naprężeń rozciągających prostopadłych do kierunku rysy powstających wokół poruszającego się wglębniaka. Synergia naprężeń determinuje kątowny przebieg [23].

Rys. 11. Pęknięcia kątowe (Angular cracks) kohezyjne na powierzchni osłony twarzy stosowanej w helmie Kontekst
