Andrzej N. WIECZOREK

DOŚWIADCZALNE BADANIA ŁĄCZNEGO WPŁYWU CZYNNIKÓW KOROZYJNYCH I ŚCIERNIWA KWARCOWEGO NA PROGNOZOWANĄ TRWAŁOŚĆ KÓŁ ŁAŃCUCHOWYCH PRZENOŚNIKÓW ZE STALI 34CrNiMo

W pracy przedstawiono wyniki porównawczych badań zużycia stref współpracy koła łańcuchowego ze stali 34CrNiMo z łańcuchem pod wpływem działania ścierniwa kwarcowego oraz skojarzonego działania ścierniwa kwarcowego i czynnika korozyjnego - wody. Na podstawie przeprowadzonych pomiarów stwierdzono większe o ok. 45% wartości zużycia dla wariantu zużywania ścierniwa skojarzonego z czynnikiem korozyjnym.

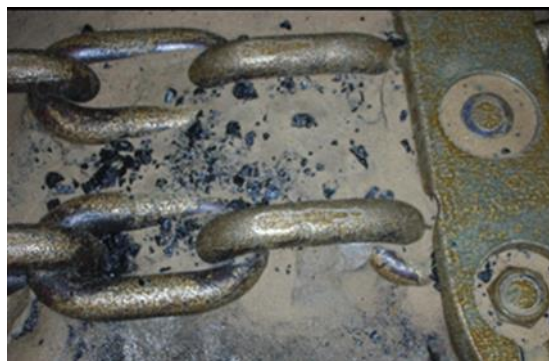
Rys. 1. Przykładowy widok zanieczyszczonego piaskiem i wodą fragmentu przenośnika zgrzeblowego w strefie wysypu

Przykładem elementów poddanych skojarzonemu działaniu czynników mechanicznych (ziaren ścierniwa) i korozyjnych (Rys. 1) są koła łańcuchowe przenośników zgrzeblowych, wykorzystywanych np. w układach nawęglania elektrowni i elektrociepłowni, w górnictwie podziemnym, odkrywkowym i tunelowym. Przenośniki zgrzeblowe, są bardzo często stosowane do transportu surowców mineralnych i energetycznych, w czasie których dochodzi do przedostawania się twardych ziaren tych materiałów oraz wodnych roztworów elektrolitycznych do strefy współpracy koła napędowego z łańcuchem. Intensywność tribokorozyji zależy przede wszystkim od cech materiałów, z których wykonane są elementy węzła oraz warunków wymuszeń [1].

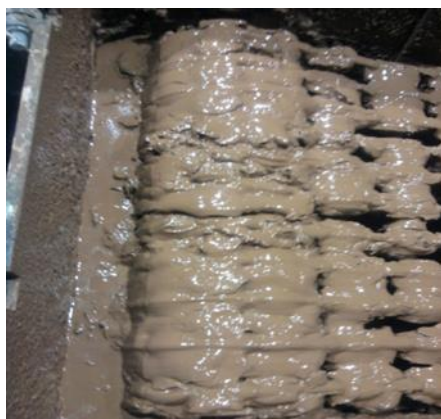
Rys. 3. Widok stanowiska zużyciowego wypełnionego mieszaniną ścierną złożoną z piasku kwarcowego i wody w początkowej fazie traktacji badań zużycia tribokorozyjnego.

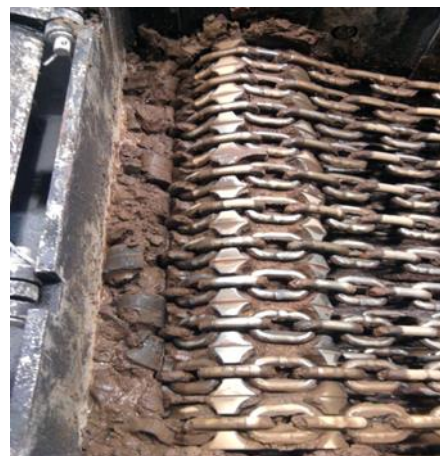
Rys. 4. Widok stanowiska zużyciowego wypełnionego mieszaniną ścierną złożoną z piasku kwarcowego i wody w końcowej fazie traktacji badań zużycia tribokorozyjnego.

wody w ścierniwie ustalono poprzez odmierzenie 1000 kg płukanego piasku kwarcowego o wielkości ziarna do 1 mm i dodanie 100 litrów wody. W trakcie pracy stanowiska dochodziło do odparowania wody z mieszaniny ścierniej. W celu przeciwdziałania możliwości pracy stanowiska z wysuszonym ścierniwem, co 2 godziny dolewano do mieszaniny wodę w ilości 10 litrów, co przywracało wyjściową jej konsystencję (Rys. 3). Jednakże pod koniec prób zużyciowych z uwodnioną mieszaniną piasku zaobserwowano jakościową zmianę konsystencji tej mieszaniny spowodowaną obecnością w niej usuniętych pasywnych warstw tlenkowych (Rys. 4).
