**WYBRANE ASPEKTY OPRACOWANIA DOKUMENTACJI  
ARCHITEKTONICZNEJ OBIEKTÓW ZABYTKOWYCH**

**SOME ASPECTS OF ARCHITECTURAL DOCUMENTATION OF CULTURAL  
HERITAGE OBJECTS**

**Michał Kędzierski, Piotr Walczykowski, Anna Fryškowska**

Zakład Teledetekcji i Fotogrametrii, Wojskowa Akademia Techniczna

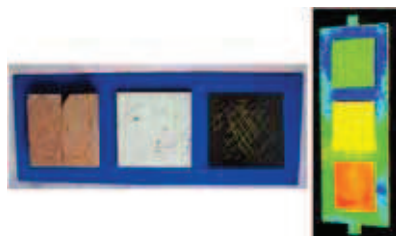
Rys. 1. Przykłady badanych próbek (cegła, drewno i szkło witrażowe) i ich skan

Do badań wykorzystane zostały próbki materiałów z jakich mogą być wykonane obiekty zabytkowe: cegła, drewno, szkło witrażowe, gładź itp. badanych próbek (cegła, drewno i szkło witrażowe) i ich skan, przedstawione na rysunku 1.

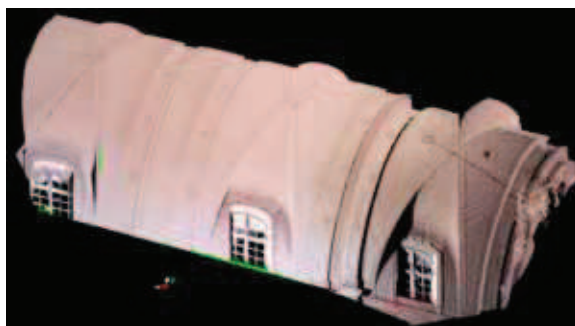
Rys. 8: Widok sklepienia kościoła z naniesioną teksturą

Wszystkie materiały z jakich zbudowane są zabytki mogą być odzwierciedlona na modelach i chmurach punktów w postaci tekstur. Teksturę można stworzyć na podstawie zdjęć cyfrowych z wewnętrznej kamery skanera bądź z dowolnego aparatu cyfrowego. Takie połączenie aktywnych i pasywnych metod pozyskiwania danych (chmur punktów oraz obrazów) pozwala na stworzenie precyzyjnego i metrycznego modelu obiektów zabytkowych o szczególnie skomplikowanej i złożonej geometrii (sufity, łuki lub rzeźby – rys. 8). W literaturze można znaleźć różne podejścia do integracji danych obrazowych i chmury: transformacja odpowiadających sobie punktów obrazu do chmury i odwrotnie (Bornik et al., 2001; Karabork, 2007). Możemy wówczas uzyskać albo chmury punktów z przypisanymi do nich kolorami pikseli ze zdjęcia, albo ortoobrazy (Baumberg, 2002, Zhang, et al., 2006).
