DIAGNOSTYKA NASYPU DROGOWEGO ZLOKALIZOWANEGO NA CZYNNYM OSUWISKU Z WYKORZYSTANIEM NAZIEMNEGO SKANINGU LASEROWEGO I NUMERYCZNEGO MODELOWANIA

Road embankment diagnostics located on an active landslide using ground laser scanning and numerical modeling

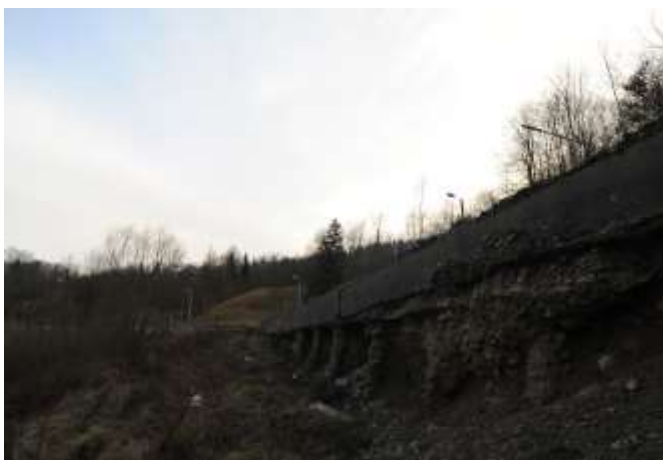
Ekspertyza [1] przeprowadzona w 2014r. wykazała, że osuwisko w początkowym stadium rozwoju było zabezpieczone mikropaliami, umiejscowionymi wzdłuż wschodniej krawędzi jezdni [rys. 1.2.].

Rys.1.2. Odstąpięte podłoże pod drogą wojewódzką wskutek osunięcia skarpy głównej osuwiska.

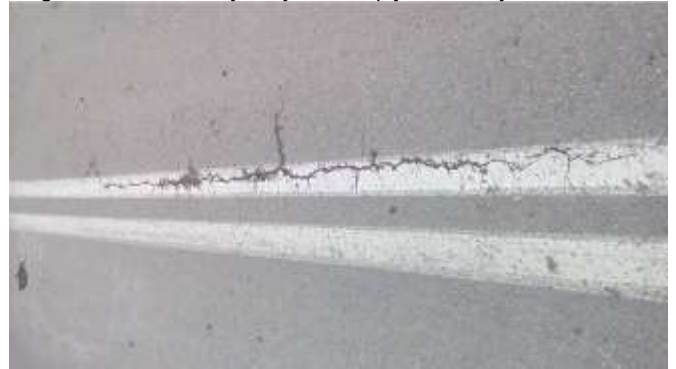
Aktualna wizja lokalna wykazała znaczne pęknięcia w nawierzchni drogowej [rys.1.3.], zabezpieczone lepikiem asfaltowym, wraz z wyraźnym obniżeniem części jezdni wzdłuż wschodniej krawędzi drogi. Uszkodzony fragment został zabezpieczony tym-

czasową barierą ochronną. Przejazd przez analizowany odcinek drogi zrealizowano z wykorzystaniem płyt betonowych.

Rys.1.3. Rysa podłużna wzdłuż osi jezdni nawierzchni drogi wojewódzkiej

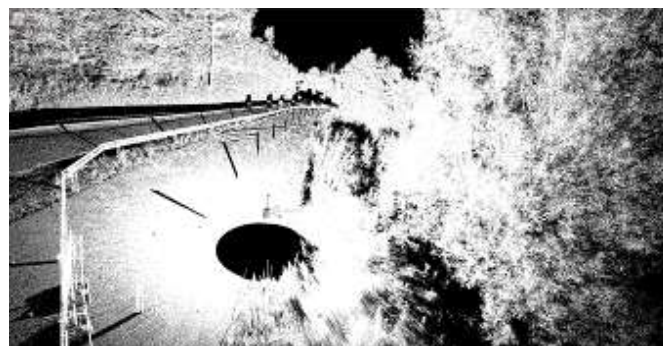
Skaner RIEGL-400 VZ charakteryzuje się zasięgiem skanowania od 400m do 500m z dokładnością pomiarową 5mm. Proces pomiarowy nazywamy skanowaniem laserowym [4] charakteryzuje się automatycznym pomiarem istniejących obiektów lub terenów dzięki zastosowaniu wysokiej częstotliwości próbkowania. Skaner wykorzystuje połączenie skanowania ramowego i liniowego oraz przetwarza uzyskany sygnał analogowy na cyfrowy w postaci „chmury punktów” [7], [rys.3.2.].

Rys. 3.2. Przykładowa „chmura” punktów z pierwszego pomiaru 4.08.2015 r.

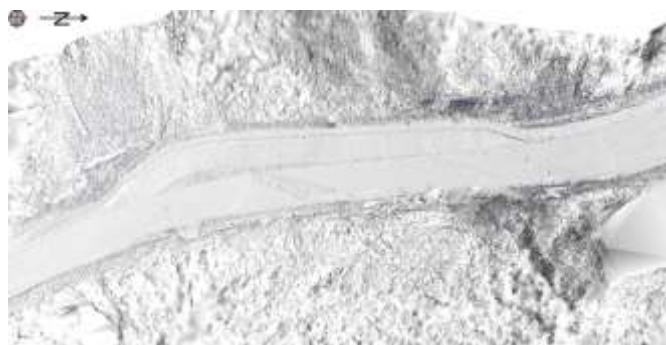
Monitoring naziemnym skanerem laserowym przeprowadzono dnia 18.12.2015 r. i 25.04.2016 r. Na rys. 3.1 pokazano lokalizację punktów badawczych na analizowanym fragmencie osuwiska. Przeprowadzone pomiary umożliwiły stworzenie „chmury punktów”, na podstawie której sporządzono trójwymiarowy model terenu, wygenerowany z aproksymacji „chmury punktów” trójkątnymi elementami skończonymi [rys. 4.1 i rys. 4.2],

Rys. 4.1. Numeryczny model najbardziej zagrożonego odcinka DW 981 otrzymany z pomiarów w dniu 4.08.2015 r., użyty do zamodelowania powierzchni

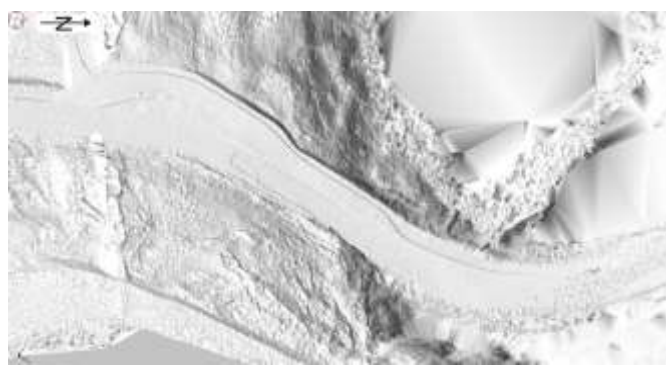
Rys. 4.2. Numeryczny model najbardziej zagrożonego odcinka DW 981 otrzymany z pomiarów w dniu 18.12.2015 r.
