Kościół św. Jana Apostoła i Ewangelisty na Harendzie: rekonservacja XVIII-wiecznej polichromii ściennej odnowionej w latach 1948–1950 przez prof. Władysława Jarockiego. Zagadnienia etyczne, historyczne i konserwatorskie

Re-conservation of Eighteenth-Century Wall Paintings in the Wooden Church of St. John the Apostle and Evangelist in Harenda, Renovated in the Years 1948–1950 by Professor Władysław Jarocki: Ethical, Historical and Conservation Considerations

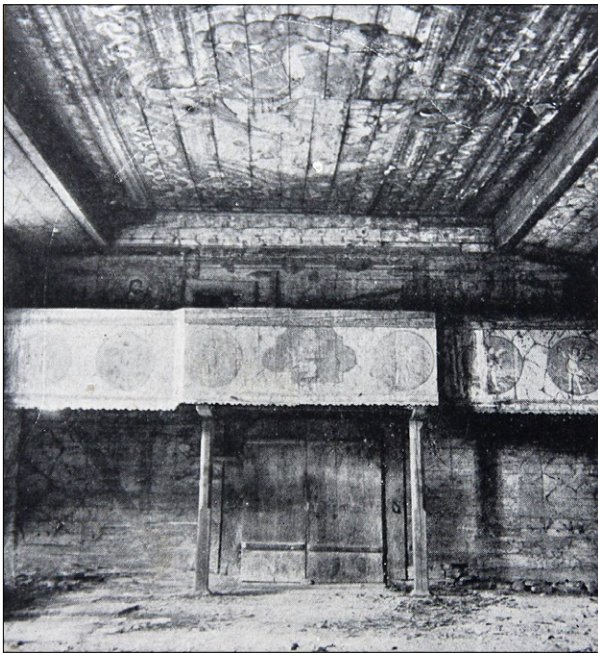
Ryc. 2. Widok wnętrza z czasów przeniesienia kościoła na Harendę w roku 1953. Widoczna balustrada chóru z oryginalnymi polichromiami barokowymi przed konserwacją, kopia, źródło: *Katalog zabytków sztuki w Polsce*, t. 1: *Województwo krakowskie*, z. 14: *Powiat wadowicki*, red. J. Szablowski, Warszawa 1953.

Fig. 2. View of the interior from the period of the church's relocation to Harenda in 1953. Visible balustrade of the choir with original Baroque polychromes prior to conservation, copy, source: *Katalog zabytków sztuki w Polsce*, vol. 1: *Województwo krakowskie*, n. 14: *Powiat wadowicki*, ed. J. Szablowski, Warszawa 1953.

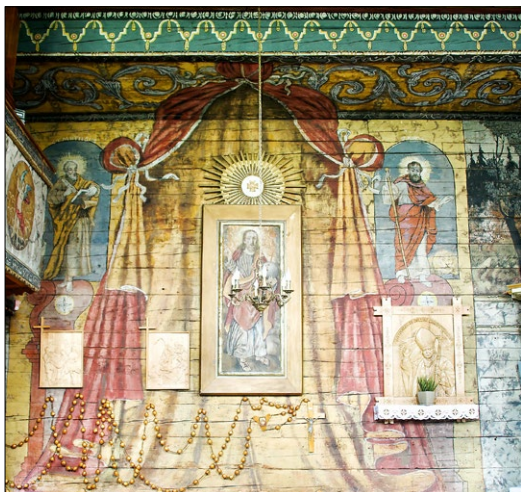
Ryc. 4. Późnobarokowy obraz z przedstawieniem Chrystusa Króla umiejscowiony na ścianie bocznej (północnej) nawy głównej na tle iluzjonistycznej polichromii; fot. M. Petri 2020.

Fig. 4. Late-Baroque painting with a depiction of Christ the King placed on the side (northern) wall of the main nave against the background of an illusionist wall painting; photo by M. Petri 2020.

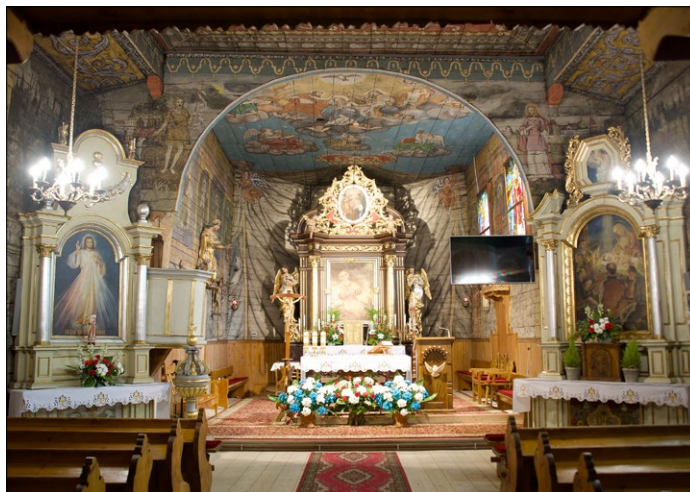
Ryc. 5. Widok na ścianę tęczową oraz polichromię stropu prezbiterium, po bokach widoczne ołtarze boczne, po lewej *Jezu ufam Tobie*, po prawej *Żłobek betlejemski* W. Jarockiego; widoczny obraz ze św. Janem Ewangelistą z 1951, zdobiący ołtarz główny; fot. M. Petri 2020.

Fig. 5. View of the chancel wall and the painting of the presbytery's ceiling, to the sides are the side altars, to the left is the *Divine Mercy* image, to the right *The Bethlehem Cradle* by W. Jarocki; it is possible to see the painting with St. John the Evangelist from 1951 that decorates the main altar; photo by M. Petri 2020.

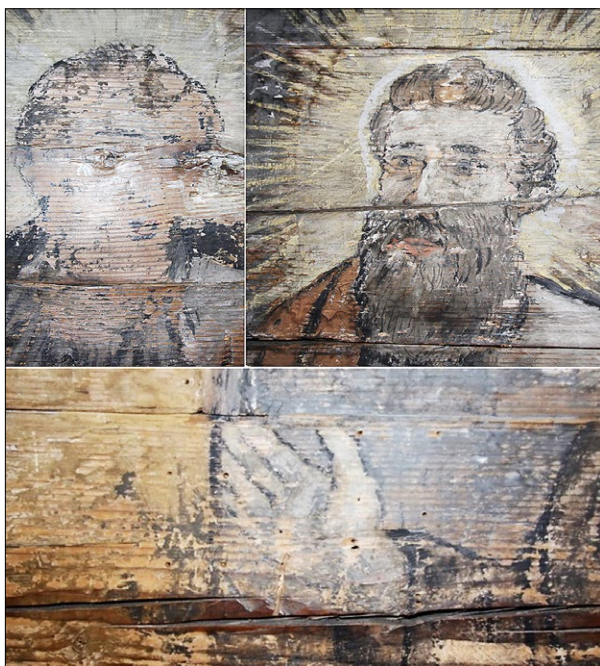
Ryc. 7. Barokowe przedstawienia postaci św. Macieja i św. Bartłomieja, zbliżenie na dłoń św. Macieja, widoczne modelowanie z użyciem impastów; fot. E. Tymcik 2020.

Fig. 7. Baroque depictions of the figures of St. Matthew and St. Bartholomew, focus on the hand of St. Matthew, visible modeling using impasto; photo by E. Tymcik 2020.

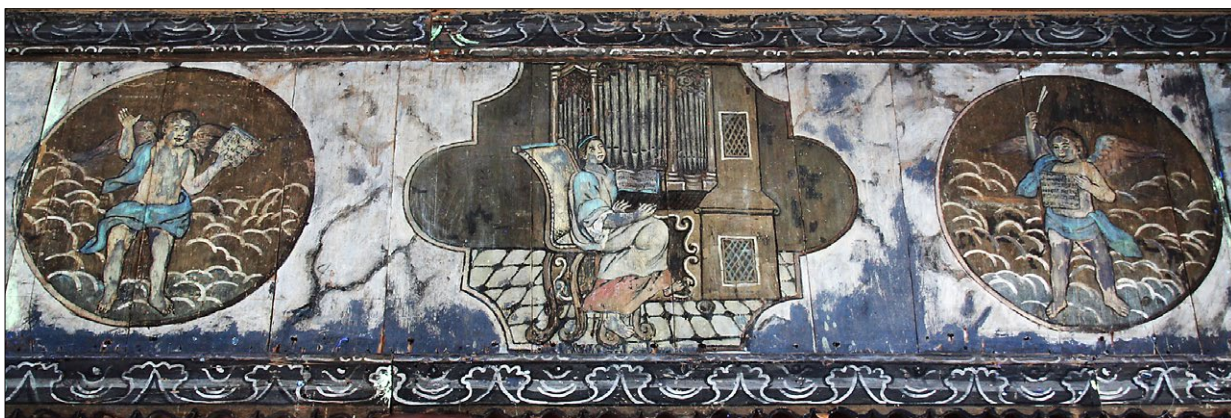
Ryc. 8. Widok centralnej części balustrady chóru muzycznego z wizerunkiem muzykującej św. Cecylii w towarzystwie aniołów. Zdjęcie w świetle UV, dobrze widoczne przemalowania (w kolorze błękitnym); fot. E. Tymcik 2020.

Fig. 8. View of the central part of the musical choir's balustrade with an image of St. Cecilia and a group of angels playing music. Photo under UV light, clear repainting (in blue) is visible; photo by E. Tymcik 2020.
