Zdzisław Jan Małecki, Agata Szymańska-Pulikowska,
Leszek Satanowski

STATECZNOŚĆ NASYPU DROGOWEGO W UL. ŁÓDZKIEJ W POBLIŻU SKRZYŻOWANIA Z UL. ŁĘGOWĄ W KALISZU

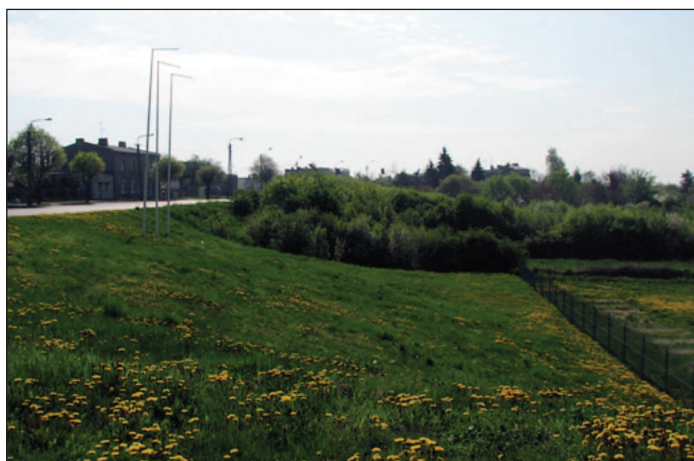
Fot. 1. Stroma skarpa wzdłuż ul. Łódzkiej w Kaliszu od strony południowej na wysokości odkrytego rowu, maj 2013, fot. Z. Małecki

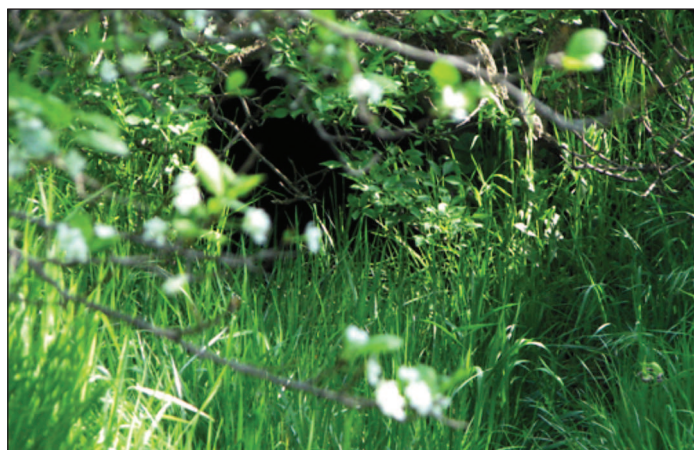
Łódzką przepust jest obecnie nieczynny (fot. 2). Następnie częściowo z korony drogi w ul. Łódzkiej i z pobocza oraz nasypu drogi wody opadowe płyną odkrytym rowem melioracyjnym w kierunku rzeki Swędrni (fot. 1, 3). Przedmiotowy teren znajduje się w zlewni rzeki Swędrni.

Fot. 2. Widoczny w głębi nieczynny kolektor deszczowy przechodzący pod ul. Łódzką w Kaliszu od strony południowej, maj 2013, fot. Z. Małecki

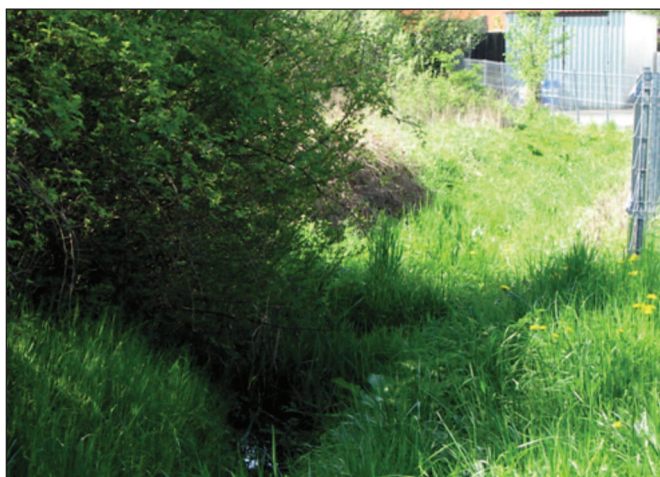
Fot. 3. Rów melioracyjny od strony południowej, maj 2013, fot. Z. Małecki

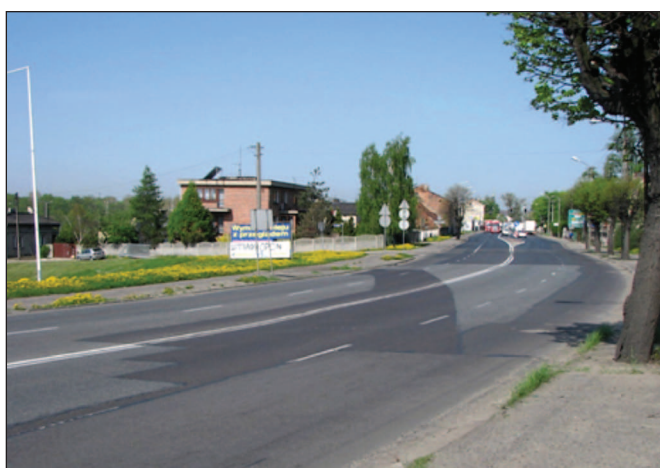
Fot. 4. Widoczne naprawione doraźnie nierówności powierzchni jezdni w ul. Łódzkiej w Kaliszu

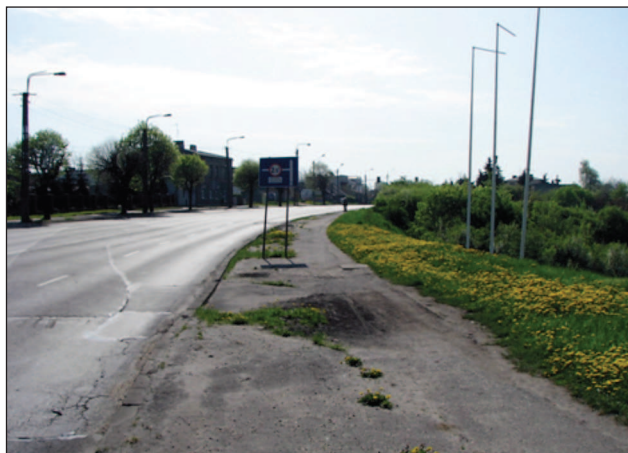
W nasypie drogowym w ul. Łódzkiej w Kaliszu, na odcinku pomiędzy ul. Łęgową a ul. Miłą, występują zjawiska osuwiskowe zauważalne na nawierzchni asfaltowej oraz od strony rzeki Swędrni na chodniku w postaci nierówności i pęknięć. Odształcenia nawierzchni drogi występują od kilkunastu lat użytkowania tej ulicy (fot. 5).

Fot. 5. Widoczne nierówności i zapadnięcia w jezdni i chodniku od strony południowej wzdłuż ul. Łódzkiej w Kaliszu, maj 2013, fot. Z. Małecki

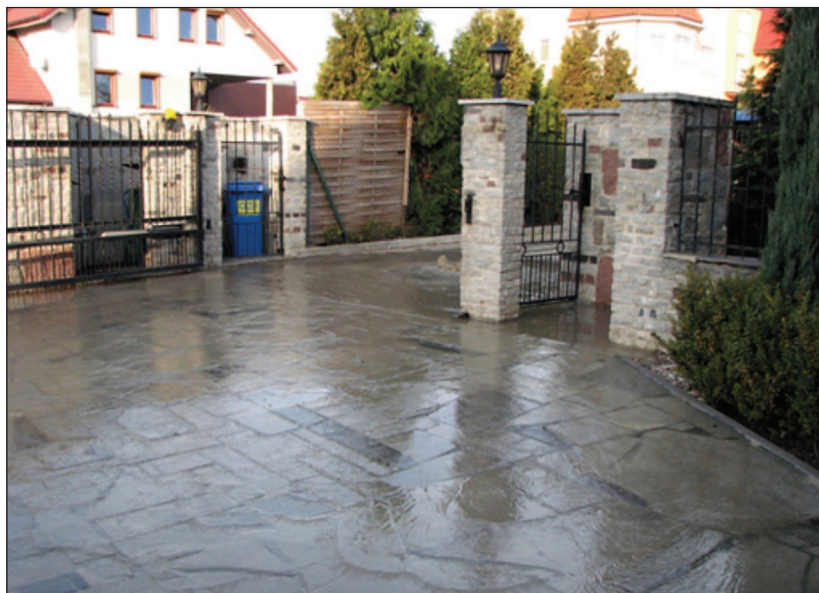
Fot. 6. Podtopienia wodami opadowymi przy posesji zlokalizowanej na końcu ul. Spokojnej. Kalisz, 08.07.2009, fot. Z. Staszewski

Na terenie przyległym do ul. Łódzkiej od strony północnej istniejąca sieć kanalizacji deszczowej w ul. Spokojnej oraz w ul. Braci Nimojowskich nie odbiera w sposób prawidłowy wód deszczowych w przypadku występowania silnych, nawałnych i długotrwałych opadów, co skutkuje stagnacją wody opadowej na terenie, która wsiąkając w grunt powoduje nadmierne zawilgocenie terenów przyległych do ul. Łódzkiej (w tym nasypu drogowego).

5. W celu uniknięcia podtopień terenów od strony północno-wschodniej, a tym samym nadmiernego zawilgocenia gruntów wodami opadowymi należy przebudować (zmodernizować) częściowo istniejącą, prawdopodobnie rozszczelnioną sieć kanalizacyjną i deszczową w ul. Spokojnej i Braci Niemojowskich (być może w ul. Łódzkiej) wraz z zastosowaniem stosownych urządzeń sanitarnych (np. przepompowni) z ewentualną dobudową nowych elementów sieci sanitarnych.

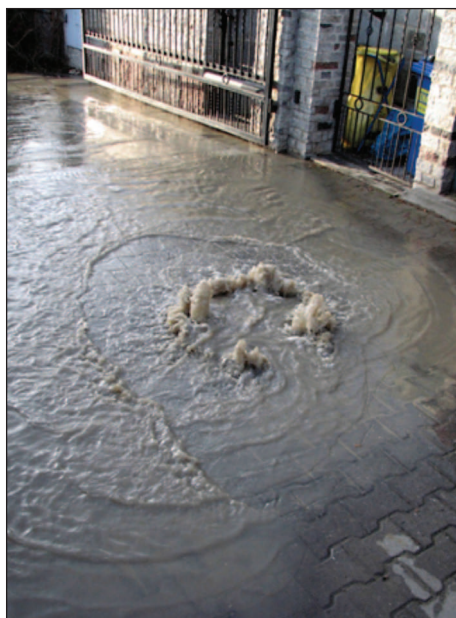
Fot. 7. Rozlewisko „wybijających” ścieków ze studzienki kanalizacyjnej na końcu ul. Spokojnej. Kalisz, 08.07.2009, fot. Z. Staszewski.
