Analiza stanu i wychyleń budynków poddanych wpływom intensywnej eksploatacji górniczej

Analysis of the condition and deflections of buildings subject to intense mining exploitation

Treść: W artykule przedstawiono wyniki obserwacji wychylonych budynków, poddanych intensywnym wpływom podziemnej eksploatacji górniczej. Na podstawie oględzin określono stan techniczny i uszkodzenia obiektów. Ponadto dokonano porównania pomierzonych wychyleń z prognozowanymi nachyleniami terenu górniczego. Stwierdzono, że wychylenie budynku zależy nie tylko od nachylenia terenu górniczego. Wpływ na wartość i kierunek wychylenia mają także pozostałe parametry terenu górniczego, w szczególności odkształcenia. Ponadto istotne znaczenie na zwiększenie wartości wychylenia ma morfologia terenu. Ustalono, że w przeanalizowanych przypadkach położenie budynku na nachylonym terenie zwiększa wartość wychylenia budynku względem prognozowanych nachyleń terenu górniczego. Wynika to z różnej głębokości posadowienia obiektów na nachylonym terenie oraz ze zmiany stosunków wodnych.

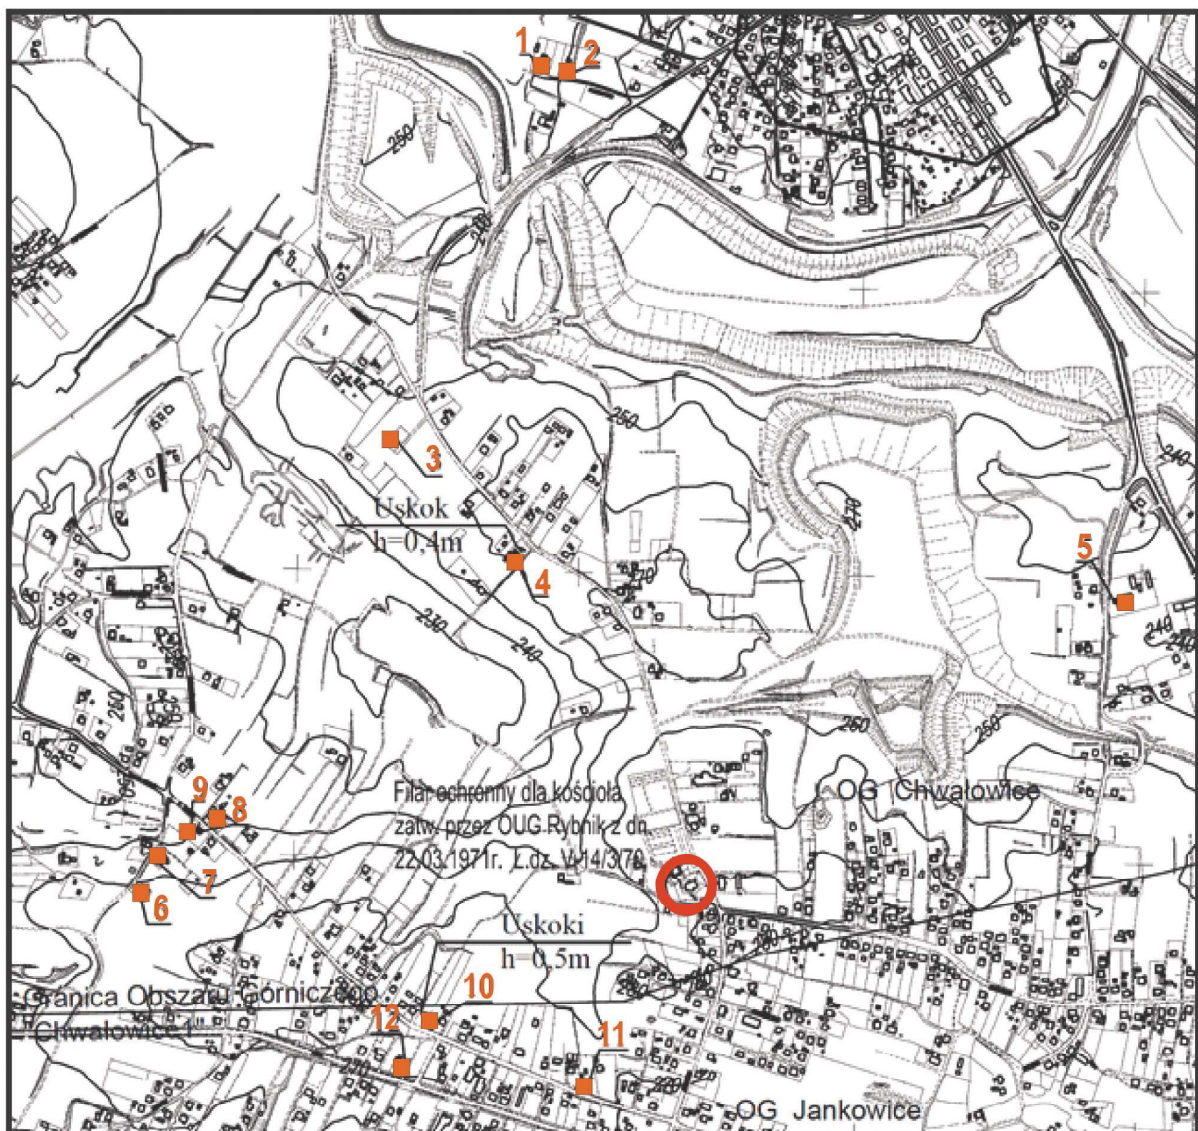
Rys. 1. Lokalizacja analizowanych budynków na mapie sytuacyjno-wysokościowej
Fig. 1. Location of the analyzed buildings on the land survey and height map

Tektonika złoża jest bardzo urozmaicona. Główne uskoki o zrzutach od kilkunastu do 130 m mają kierunek zbliżony do równoleżnikowego. Nieciągłością tym towarzyszą mniejsze uskoki o różnych kierunkach przebiegu. Skomplikowana tektonika oraz filar ochronny dla zabytkowego budynku kościoła (rys. 1) narzucają kopalni ROW Ruch „Chwałowice” i Ruch „Jankowice” sposób rozcinki i ograniczają długość wybiegów ścian.
