Między archeologią, architekturą a renowacją. Zamek rycerski w Witkowie w świetle dotychczasowych badań

Between Archaeology, Architecture, and Restoration: Current Research into the Knightly Castle in Witków

Cytowanie / Citation: Michalak A. Between Archaeology, Architecture, and Restoration: Current Research into the Knightly Castle in Witków. *Wiadomości Konserwatorskie – Journal of Heritage Conservation* 2024, 77:40–57

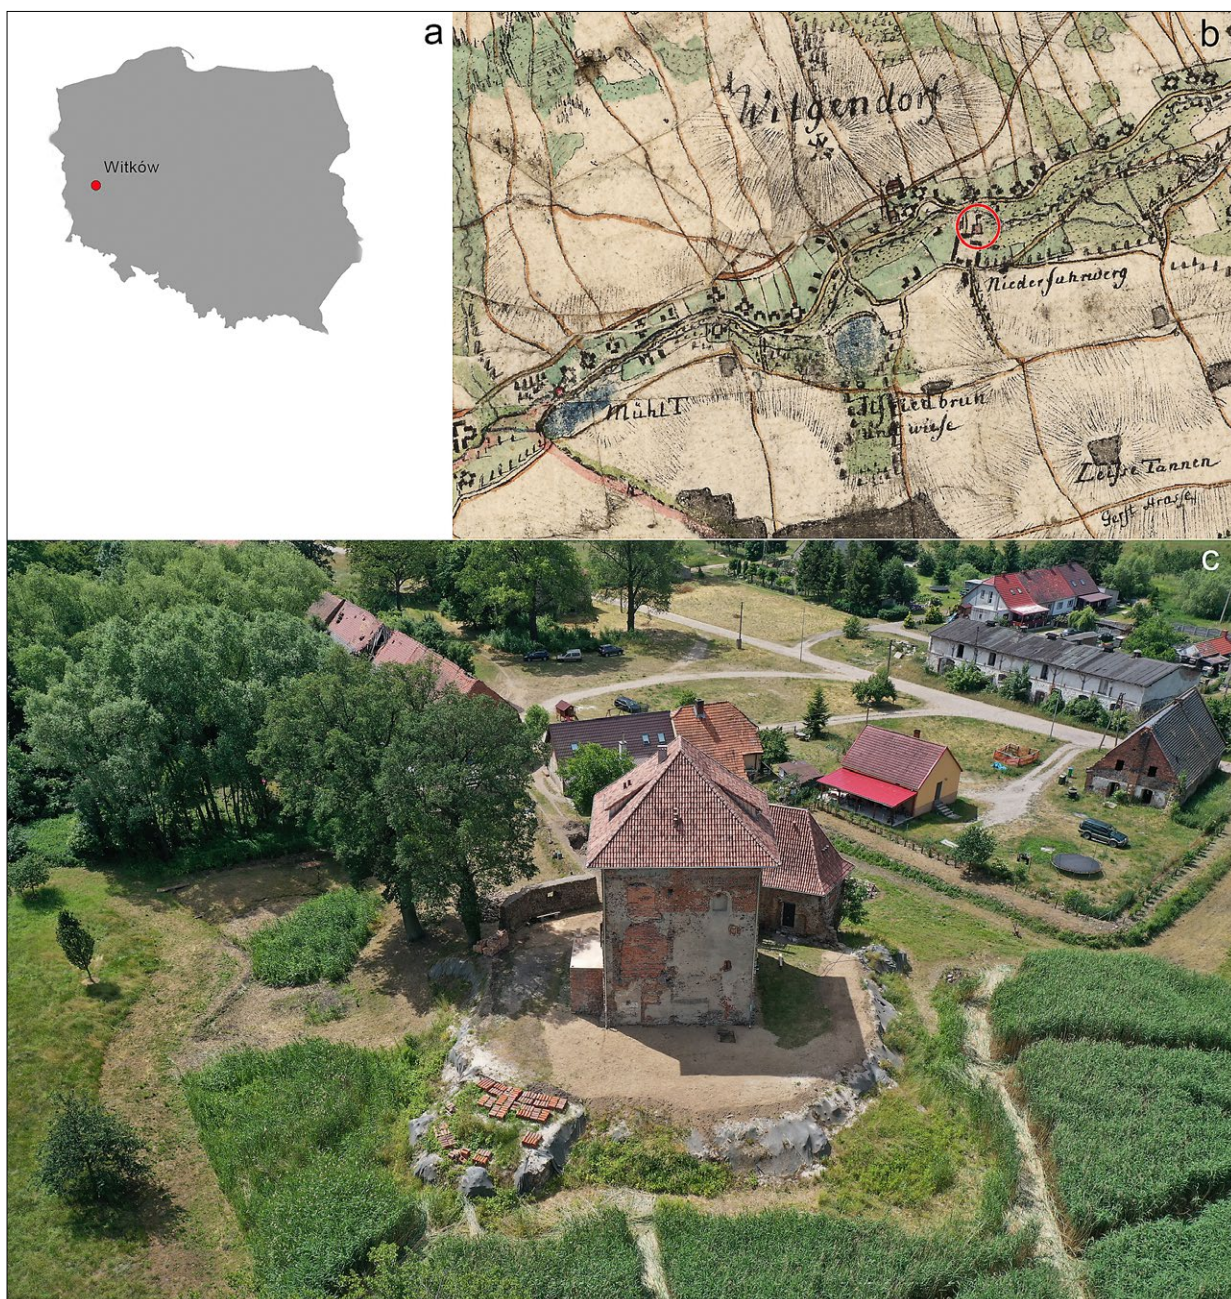
Ryc. 1. Zamek w Witkowie, a – lokalizacja stanowiska na mapie Polski (oprac. A. Michalak); b – lokalizacja stanowiska na mapie topograficznej wsi z lat 1764–1770 [Regler 1764–1770, Blatt 18]; c – widok od północnego wschodu, stan na 2022 r., na pierwszym planie relikwii bastei oraz wieża z domem bramnym, w głębi zabudowania folwarku (fot. H. Augustyniak).

Fig. 1. a – Location of Witków castle within Poland (developed by A. Michalak); b – location of the complex on the topographic map of the village made between 1764–1770 [Regler 1764–1770, Blatt 18]; c – view from the northeast, 2022. In the foreground, relics of a bastion and a tower with a gatehouse; in the background there is an outlying farm; photo by H. Augustyniak.

Obiekt wzniesiono we wschodniej części wsi, w pobliżu kościoła parafialnego. Sztucznie usypany kopiec (o planie zbliżonym do owalu o średnicy ok. 30 m), na którym zlokalizowano założenie, jest wyniesiony ponad 2,5 m od poziomu fosy (ryc. 1b–c). Założenie pier-

The complex was erected in the center of the village, close to and northeast of the parish church. The artificial mound (roughly oval in plan with a diameter of about 30 m) on which the complex is located, is elevated more than 2.5 m above the level of the moat (Fig. 1b–c). The complex was originally surround-

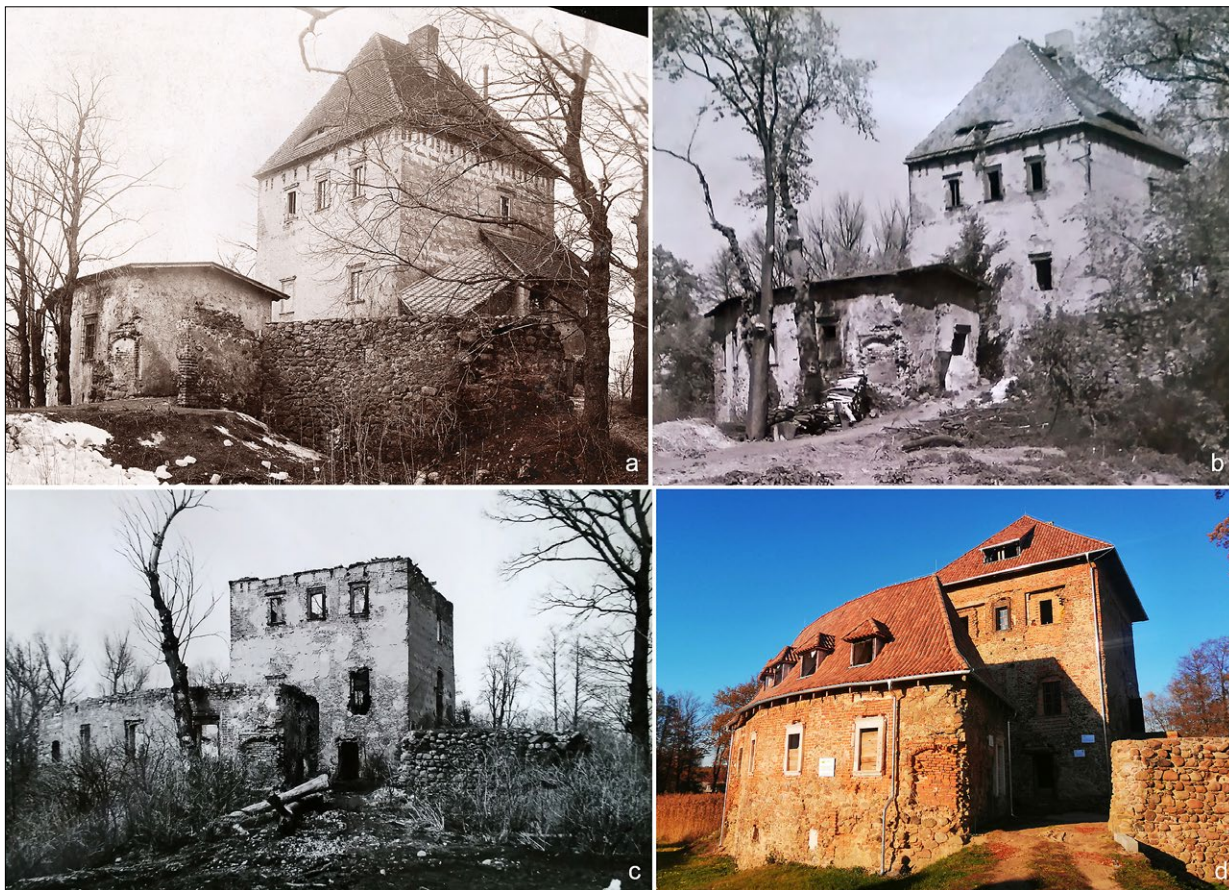
Ryc. 2. Zamek w Witkowie, widok od południowego wschodu, a – fotografia archiwalna z 1913 r. (archiwum Lubuskiego Wojewódzkiego Konserwatora Zabytków w Zielonej Górze); b – stan z 1961 r. (fot. I. Springer [Radacki 1961]); c – stan z 1973 r. (fot. K.R. Janowski [Janowski 1973]); d – stan z 2022 r. (fot. A. Michalak).

Fig. 2. Castle in Witków, view from the southeast, a – archive photograph taken in 1913 (archive of the Provincial Monument Conservator in Zielona Góra); b – photo made in 1961; photo by I. Springer [Radacki 1961]; c – photo made in 1973 (photo by K.R. Janowski [Janowski 1973]); d – photo made in 2022 (photo by A. Michalak).

10,75 x 11,10 m. Budynek zorientowany jest elewacjami do kierunków stron świata: północny wschód, północny zachód, południowy zachód i południowy wschód. Do naszych czasów przetrwały również partery, podpiwniczony budynek bramny wzniesiony na rzucie trapezu i fragment kamiennej kurtyny w południowej części założenia, które wyznaczają lokalizację dawnej bramy (ryc. 2a).

of the enclosure, a single-story gatehouse with a basement built on a trapezoid plan together with part of a stone curtain wall have also survived (Fig. 2a).

Renesansowe przekształcenia założenia przeprowadzono najpewniej ok. połowy XVI w., co pozwala łączyć je z zakupem Witkowa w 1552 r. przez Fabiana von Schönäich – starostę księstwa żagańskiego, a od 1553 r. hauptmana państwa stanowego Żary–Trzebiel. W 1557 r. objął on zarząd starostwa szprotawskiego, przyjmując tamtejszy zamek jako swą stałą siedzibę [Steller 1941, s. 3]. W tym czasie często przebywał we swych witkowskich dobrach i jako że zamek najpewniej nie spełniał jego wymogów, podjął decyzję o remoncie dokonanym w ówczesnie panującym stylu. Przeprowadzone zmiany objęły zarówno wieżę, obwód obronny, jak i dom bramny. W wieży doszło przede wszystkim do zmian wysokości poszczególnych kondygnacji i układu okien (ryc. 10). Dzięki obniżeniu stropu obu piwnic i przesklepieniu ich kolebami uzyskano przestrzeń do zwiększenia wysokości parteru oraz pierwszego i drugiego piętra. W trakcie tej modernizacji przebudowie uległy wnętrza: poprzez postawienie ścianek działowych podzielono poszczególne kondygnacje na trzy pomieszczenia. Nie ulega wątpliwości, że ogrzewanie budynków zapewniały piece kaflowe z kafli płytowych (pierwotnie w średniowieczu z garnkowych i miskowych), później z renesansowymi przedstawieniami o tematyce religijnej [Dąbrowska 2004]. Ich elementy odkryto w trakcie badań na północ od wieży [Dymek 1995, s. 264, tabl. XXVII], a o ich funkcjonowaniu wspominają również późniejsze spisy majątku [Steller 1941, s. 4]. Nowe okna, dostosowane do nowych poziomów kondygnacji, zyskały renesansową kamieniarkę okienną (ryc. 2, 6) [Gumiński, Olszewski 1963, s. 314]. Otwory drzwiowe do budynku przybramnego ujęto w kamienny portal. Elewację wieży otynkowano i pokryto sgraffitem z boniowaniem prostokątnym o wymiarach 0,8 x 0,4 m (ryc. 2a) [Radacki 1961, s. 10].

During the Renaissance, the castle underwent notable transformations probably associated with the purchase of Witków in 1552 by Fabian von Schönäich—the starost of Żagań Duchy and the Hauptmann of state country Żary-Trzebiel since 1553. In 1557 he took over the administration of the starosty of Szprotawa, adopting the castle there as his permanent residence [Steller 1941, p. 3]. At that time, he often stayed at his Witków estates and, as the castle probably did not satisfy his demands, he decided to have it renovated in the style of the time. The changes made involved both the tower, the defense perimeter, and the gate house. In the tower, the main alterations were to the height of the individual stories and the layout of the windows (Fig. 10). By lowering the ceiling of both basements and vaulting them, space was gained to increase the height of the ground, first and second floors. During this renewal, the interiors were remodeled by dividing the individual floors into three rooms with the use of partitions. Heating for the buildings was provided by tile-clad stoves (originally pot and bowl tiles in the Middle Ages, later with religious themes occurring later in the Renaissance) [Dąbrowska 2004]. Elements of these were discovered during excavations located north of the tower [Dymek 1995, p. 264, Pl. XXVII], and their existence is also mentioned in later property inventories [Steller 1941, p. 4]. New windows, adapted to the new story levels, gained Renaissance style window stonework (Fig. 2, 6) [Gumiński, Olszewski 1963, p. 314] and the door openings to the gatehouse were framed with a stone portal. Furthermore, the facade of the tower was plastered and covered with sgraffito with rectangular bossages of 0.8 × 0.4 m (Fig. 2a) [Radacki 1961, p. 10].

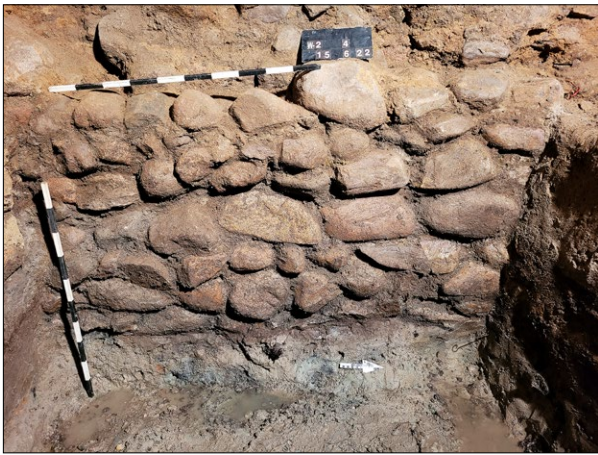
Ryc. 5. Zamek w Witkowie – wieża, fundament odkryty w trakcie badań archeologicznych w piwnicy północno-zachodniego narożnika w 2022 r. (fot. A. Michalak).

Fig. 5. Castle in Witków – tower, foundations discovered during archaeological excavations in 2022 (photo by A. Michalak).

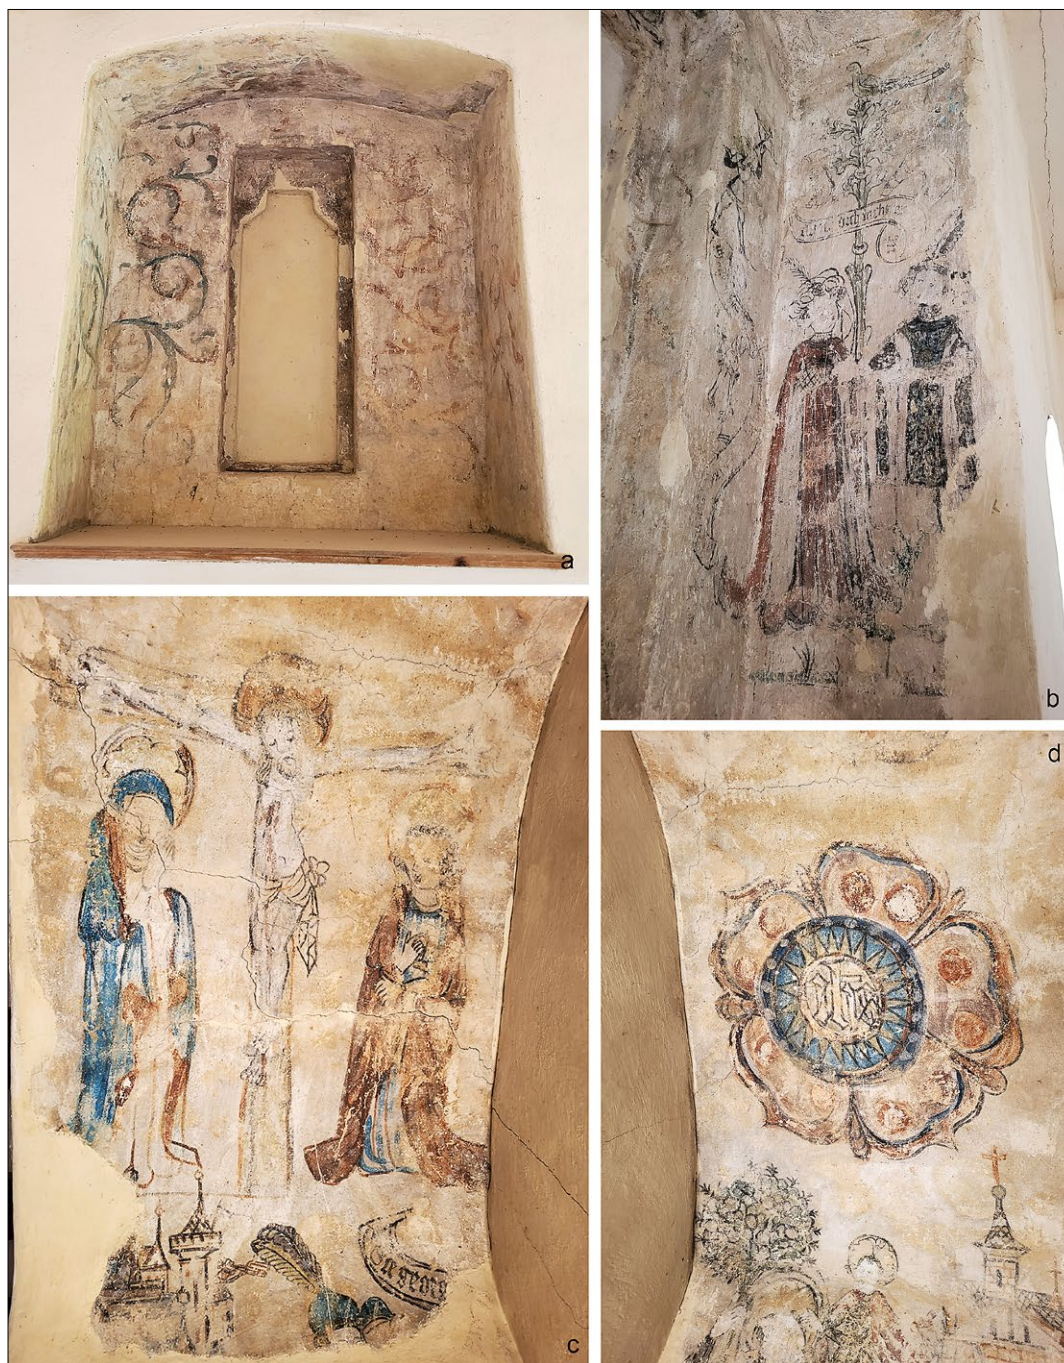
Ryc. 8. Zamek w Witkowie – wieża, a – ściana południowa świetlicy na pierwszym piętrze, nisza zdobiona dwiema wiciami roślinnymi otaczającymi okno; b – ściana zachodnia świetlicy na pierwszym piętrze, wizerunek pary małżeńskiej pod drzewem miłości (życia); c – ściana południowa świetlicy na pierwszym piętrze, scena pasyjna z wnęki wykusza; d – monogram Chrystusa, stan z 2022 r. (fot. A. Michalak).

Fig. 8. Castle in Witków – tower, a – south wall of the great hall on the first floor, niche decorated with two floral tendrils surrounding the window; b – west wall of the great hall from the first floor, depiction of married couple under the tree of love (life); c – south wall of the great hall on the first floor, passion scene from the niche of bay widow; d – Christogram, 2022 (photo by A. Michalak).
