TOMASZ PAWLIK

ARKADIUSZ POLECKI

Utrzymanie nawierzchni wykonanych z betonu cementowego. Kondycja betonu po 83 latach eksploatacji – droga krajowa nr 18

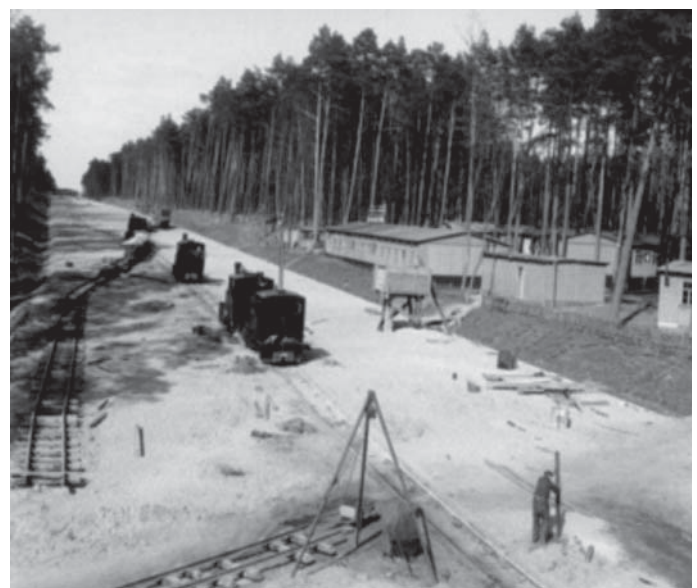
Rys. 2. Grafika – Autostrada RAB 9 w latach budowy [2]

III Rzeszy). Przebieg RAB 9 przedstawiono na rysunku nr 1. Miała ona znaczenie strategiczne. Oprócz klasycznego drogowego ruchu cywilnego, autostrada była wykorzystywana do celów wojskowych: przejazdy kolumn wojskowych, transporty zaopatrzenia dla wojsk na froncie, itp. [2]. Sposób budowy RAB 9 przedstawiono na rysunku nr 2.

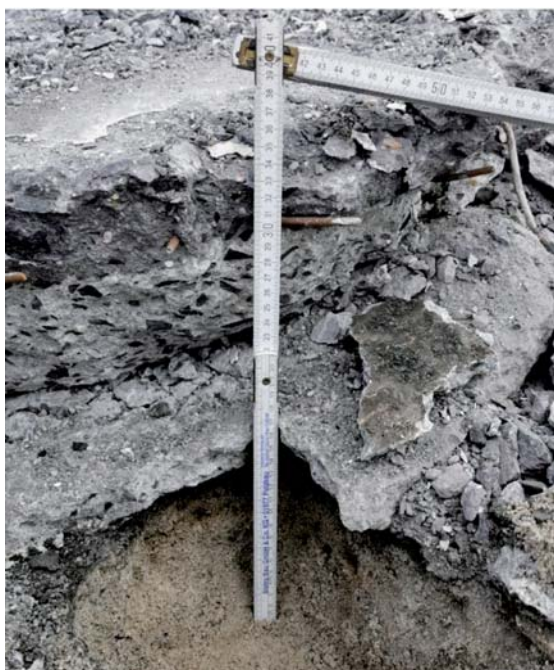
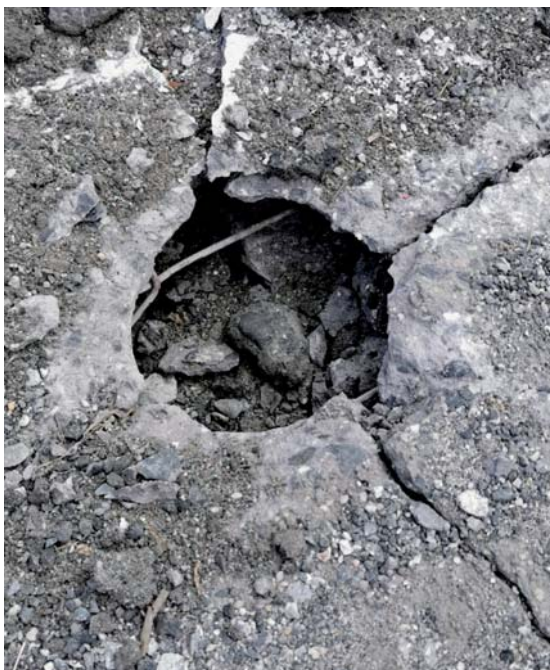
Fot. 1 i 2.
Konstrukcja starej nawierzchni wraz z siatką stalową [7]

Nawierzchnia została wykonana w technologii betonu cementowego. Na podłożu rodzimym zbudowanym z piasków średnich i grubych z nielicznymi przewarstwieniami glin piaszczystych, została wbudowana pospółka (do ok. 0,6 m). Na podbudowie z zagęszczonej pospółki, ułożono beton nawierzchniowy przeważnie w dwóch warstwach, o grubości od ok. 23 cm do ok. 29 cm, bez dybli i bez kotew. Na głębokości od 4,5 cm do 7,9 cm od niwelety nawierzchni,

podczas wykonywania została ułożona siatka stalowa o wymiarach oczek ok. 8×8 cm lub 10×10 cm.

Szczeliny poprzeczne wykonano co ok. 5,0 m a szczelinę podłużną mniej więcej w środku szerokości jezdni. Podobna konstrukcja obejmowała odcinki jednojezdniowe, jak i dwujezdniowe [2]. Konstrukcję starej nawierzchni, w tym ułożenie siatki stalowej oraz rodzaj podłoża, zamieszczono na fotografiach 1–4.

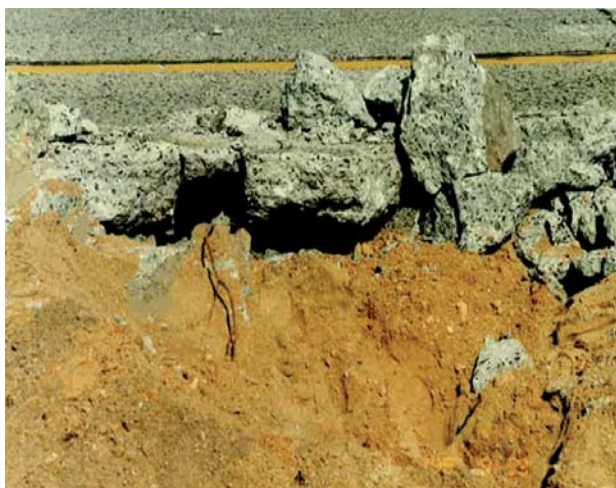
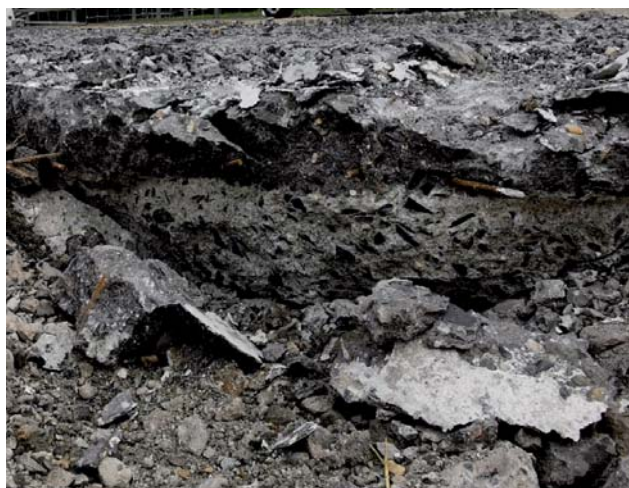
Fot. 3 i 4.
Konstrukcja starej nawierzchni betonowej [2]

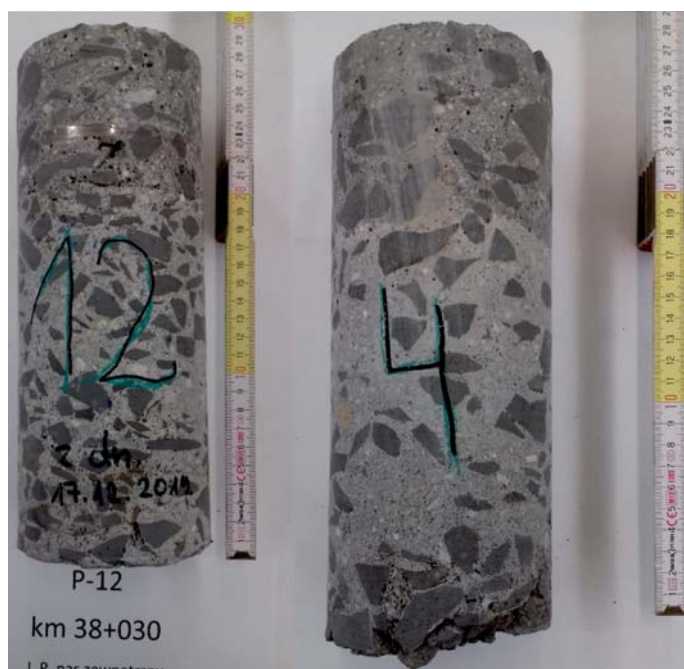
Fot. 5. Przykłady pobranych walcowych próbek nawierzchni droga krajowa nr 18 [7]

W celu przeprowadzenia badań nawierzchni, zostały pobrane próbki betonu cementowego o średnicy f 100 mm i wysokości równej pełnej grubości warstwy jezdni w poszczególnych lokalizacjach. Próbki walcowe zostały pobrane na jezdni prawej, południowej za pomocą wiertnicy mechanicznej *Strassen Test Baustoff-Prufsysteme* 15,7 kW, typ 290, umieszczonej na przyczepie jednoosiowej. Łącznie pobrano 21 próbek. Próbki zostały oznakowane i przewiezione do laboratorium. Przykłady pobranych próbek przedstawia fotografia nr 5. W laboratorium próbki zostały pomierzone, opisane i przygotowane do wykonywania dalszych badań. Lokalizacje miejsc pobrania próbek zostały przedstawione w tabeli nr 1.

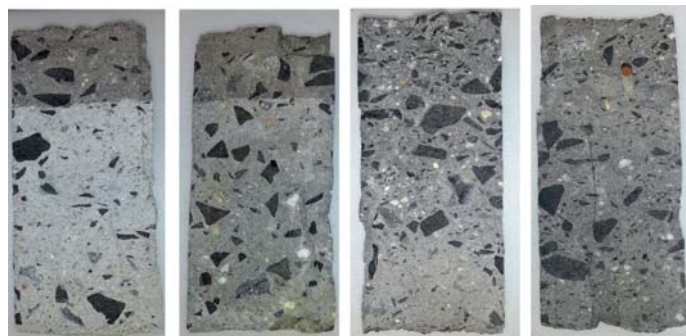
Fot. 6. Próbki wytypowane do badań petrograficznych, kolejno od lewej: 1118/19, 1124/19, 42/20, 49/20 [7]

Do badań petrograficznych wyznaczono cztery próbki rdzeniowe, po wykonaniu badań wytrzymałość na rozciąganie przy rozłupywaniu. Były to próbki o numerach: 1118/19, 1124/19, 42/20, 49/20 (fot. 6). Podstawą wyboru były istotne różnice makroskopowe w wyglądzie poszczególnych rdzeni, a w szczególności barwa zaczynu, rozkład ziaren kruszywa oraz porowatość.

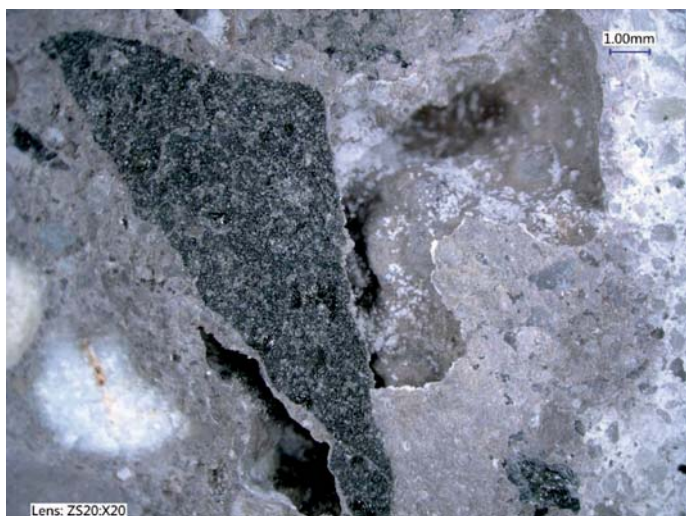
Fot. 30. Próbką 1118/19 – górna warstwa betonu, widoczne nieregularne pustki przy ziarnie bazaltu [7]

W strukturze betonu, pory powietrzne oraz nieregularne pustki występują w zmiennych ilościach, nie wykazując pod względem wielkości i kształtu związku z warstwą betonu. Owalne pory powietrzne osiągają wielkość do 3 mm (fot. 28 i 29). Nieregularne pustki koncentrują się głównie pod ziarnami kruszywa (pory sedymentacyjne), zwłaszcza bazaltowymi i zwirowymi. Osiągają nawet długość 1 cm (fot. 30).
