# Analiza obliczeniowa ciągów budynków w Bytomiu-Karbiu z uwzględnieniem prognozowanych poziomych deformacji terenu górniczego

Computational analysis of building series in Bytom-Karb taking into account the forecasted horizontal deformations of mining area

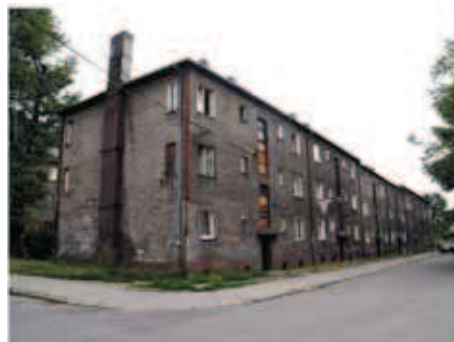
Rys. 2. Widok ogólny od strony południowo-wschodniej na szereg „a”

Fig. 2. General view from the south - east to a series of "a"

Przedmiotowe budynki przedstawione na rys. 1, są zlokalizowane przy ul. Raclawickiej 20 ÷ 28, (szereg „a” – rys. 2) oraz Krańcowej 2 ÷ 8 (szereg „b” – rys. 3).

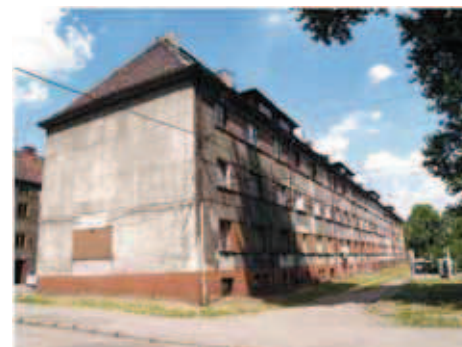
Rys. 3. Widok ogólny od strony południowo-wschodniej na szereg „b”

Fig. 3. General view from the south - east to a series of "b"

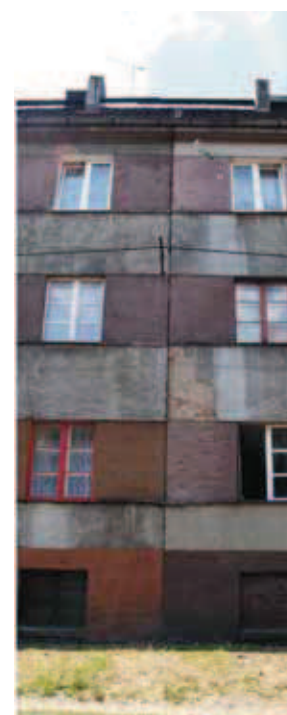
Rys. 4. Szereg „a” - zaciśnięta dylatacja pomiędzy segmentami nr 24÷26 a 28 – elewacja zachodnia

Fig. 4. Series 'a' - dilation clamped between segments No. 24 ÷ 26 and 28 - west elevation

Długości ciągów wynoszą około 68 i 87 m. Poszczególne segmenty wykonano o długościach około 17,4÷43,5 m i szerokościach 10,0÷11,2 m. Przerwy dylatacyjne pomiędzy poszczególnymi segmentami są zaciśnięte (rys. 4 i 5). Każdy z segmentów przy ul. Krańcowej 2÷4, 6÷8 oraz ul. Raclawickiej 20÷22, 24÷26, można podzielić na dwie sekcje o odrębnych numerach administracyjnych (klatki schodowe).

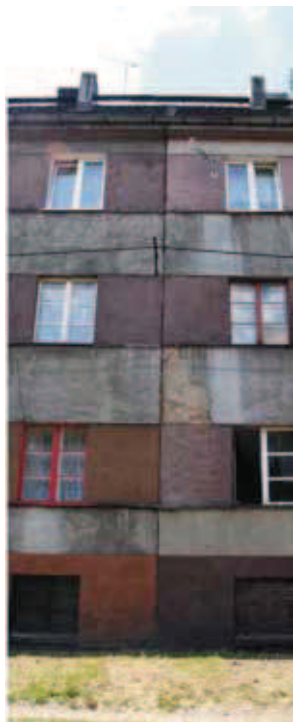
Rys. 5. Szereg „b” - zacięnięta dylatacja pomiędzy segmentami nr 2÷4 a 6÷8 – elewacja wschodnia

Fig. 5. Series 'b' - dilation clamped between segments No. 2 ÷ 4 and 6 ÷ 8 - east elevation
