KRZYSZTOF STYPUŁA

TADEUSZ TATARA

Wybrane wyniki badań wpływu drgań tramwajowych na budynki w Krakowie¹

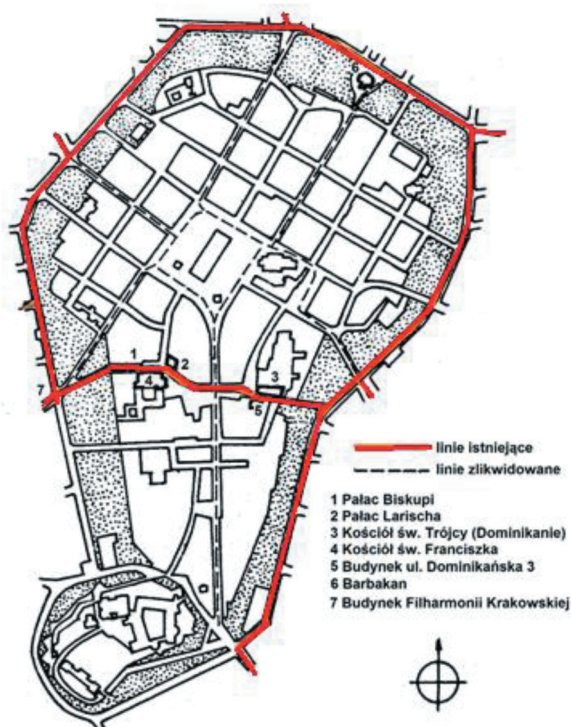
Rys. 1. Linie tramwajowe w średniowiecznym centrum Krakowa
Źródło: [1]

Początki komunikacji tramwajowej w Krakowie sięgają roku 1882. Obecnie średniowieczne centrum Krakowa jest otoczone liniami tramwajowymi (ulice Podwale, Straszewskiego, 3 Maja, Basztowa, Westerplatte, św. Gertrudy) oraz przecięte tylko jedną linią tramwajową przebiegającą przez ulicę Dominikańską, plac Wszystkich Świętych i ulicę Franciszkańską (rys. 1). Pozostałe linie tramwajowe w centrum zostały zlikwidowane w latach 1951–1953.

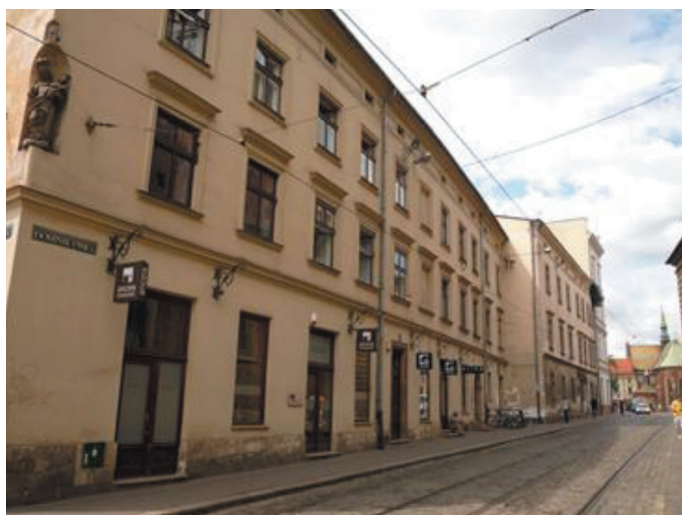
Rys. 2. Zabytkowy budynek przy ul. Dominikańskiej 3

Poniżej przedstawiono wyniki pomiarów drgań budynku D3 przy ulicy Dominikańskiej 3 (rys. 2), wykonanych w roku 2010 dwukrotnie, tj. w lipcu przed remontem torowiska oraz w listopadzie po remoncie torowiska i zastosowaniu maty wibroizolacyjnej w konstrukcji torowiska.

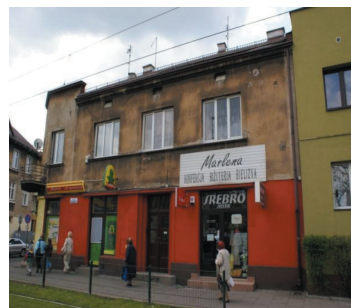
Rys. 12. Badany budynek przy ul. Bronowickiej; rozmieszczenie czujników pomiarowych i oznaczenie torów jazdy
Źródło: [11]

roku w zabudowie zwartej jako murowy, dwukondygnacyjny plus strych, podpiwniczony. Budynek przekryty jest drewnianym dachem pokrytym blachą. Wysokość kondygnacji około 3 metry. Stropy są drewniane. Rzut budynku jest nieregularny. Budynek jest w dobrym stanie technicznym; stwierdzono w nim zarysowanie faset, co jest typowe dla połączenia podatnego drewnianego stropu i sztywnych ścian murowych. Widok budynku, jego wymiary, usytuowanie względem torów i oznaczenia oraz rozmieszczenie czujników pomiarowych pokazano na rysunku 12.

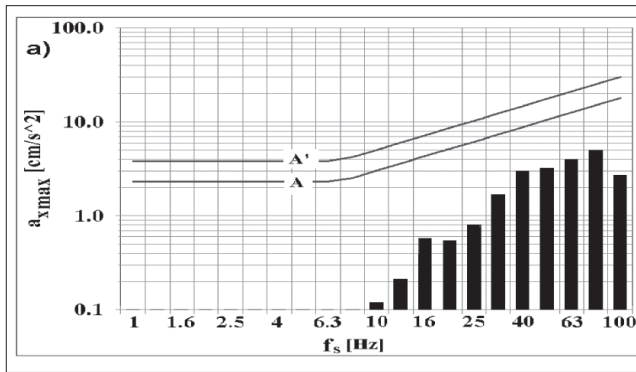
Rys. 16. Wyniki analizy trójowej (1/3 oktawowej) przebiegów drgań z rys. 15a (a) i z rys. 15b (b)
Źródło: [11]

dla środkowych częstotliwości $f_s \gg 40\text{Hz}$ i pozostają one w I strefie skali SWD-II zarówno dla przebiegów drgań zarejestrowanych przed, jak i po remoncie torowiska (por. rysunki 16a, b). Maksymalne amplitudy rozłożonych drgań odpowiadają wyższym częstotliwościom, niż było to w przypadku przejazdów torem A tramwajów z wozami 105N. Drgania wzbudzone przejazdami tramwajów z wozami GT6+B4 torem A są nieodczuwalne, a więc i nieszkodliwe dla konstrukcji budynku.

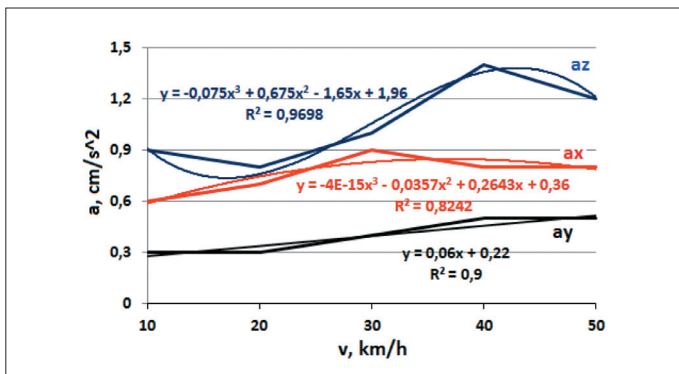
Rys. 18. Zmiana maksymalnych wartości składowych przyspieszeń drgań budynku w poziomie terenu w zależności od prędkości przejazdów tramwajów z wozami typu NGT6

Na rysunku 18 pokazano przykładowo zmianę maksymalnych wartości składowych przyspieszeń drgań budynku (ax , ay i az) w poziomie terenu w zależności od prędkości przejazdów tramwajów z wozami typu NGT6 wraz liniami trendu i ich opisami matematycznymi i wartościami współczynnika linii trendu R^2 . Podobne zależności przy przejazdach tramwajów z wozami typu 105N, pokazano na rysunku 19.
