# Trwałość eksploatacyjna mostów zespolonych

## Service life of composite bridges

prof. dr hab. inż. Adam Wysokowski (ORCID: 0000-0002-4547-2453), Instytut Budownictwa, Uniwersytet Zielonogórski

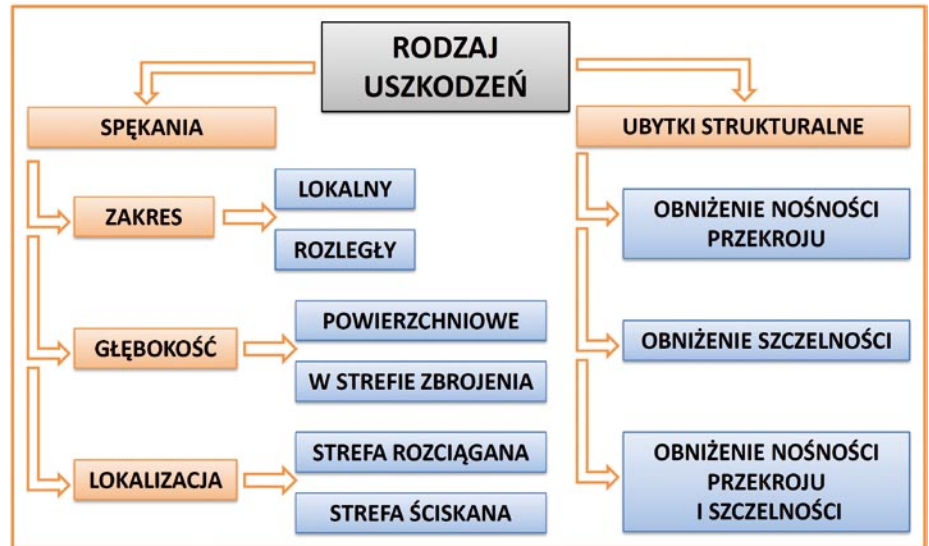
**Rys. 1.** Podstawowe uszkodzenia betonu konstrukcyjnego i ich charakterystyka [1]

Ogólną charakterystykę głównych fizycznych uszkodzeń pomostów betonowych w mostach zespolonych pokazano na poglądowym schemacie na rysunku 1 [1].

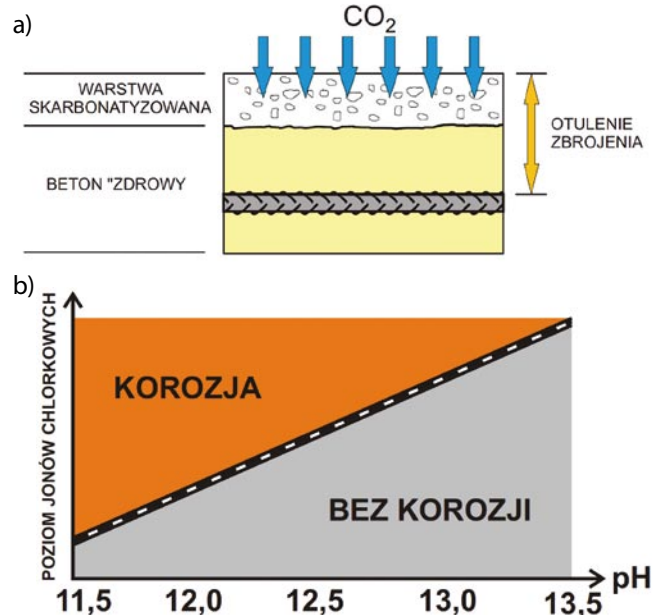
**Rys. 2.** Mechanizm degradacji otuliny betonowej: a) wpływ  $\text{CO}_2$  na karbonatyzację warstwy przypowierzchniowej betonu, b) zależność pomiędzy zawartością jonów chlorkowych a  $\text{pH}$  betonu

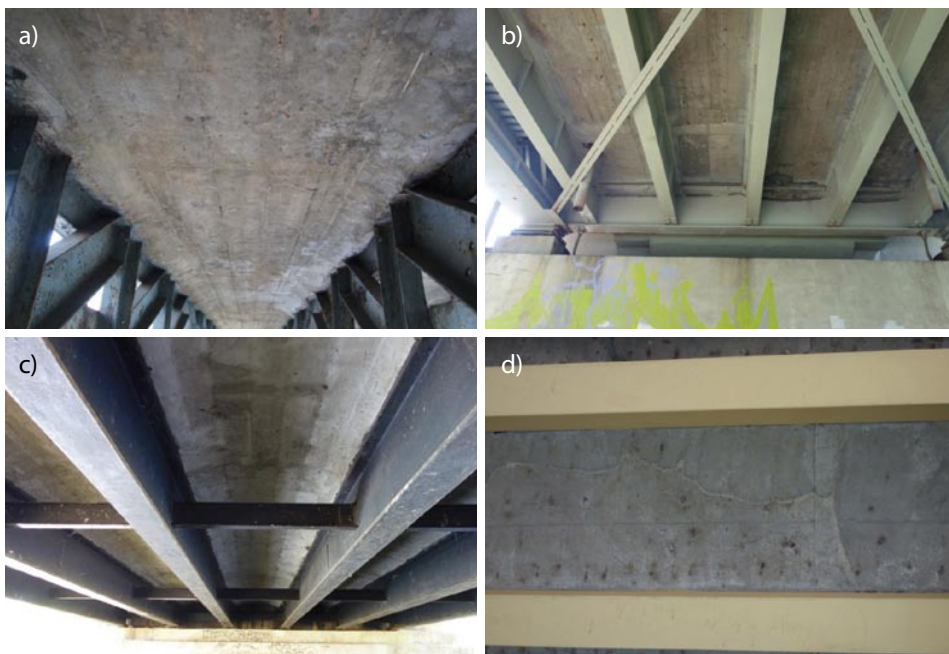
**Rys. 3.** Przykłady stanu technicznego żelbetowych płyt pomostowych eksploatowanych obiektów mostowych o konstrukcji zespolonej: a) widok płyty zespolonej z dźwigarami kratownicowymi – widoczne przecieki, raki i ogólna korozja warstwy przypowierzchniowej betonu, b) widok spodu konstrukcji mostu drogowego z licznymi spękaniem powierzchni płyty pomostowej, c) przykład płyty ze skosami – widoczne zacieki, zwłaszcza w obrębie dźwigarów stalowych, d) przykład płyty pomostowej obiektu z zastosowaniem niedostatecznej grubości otuliny betonowej – widoczne rdzawe zacieki w rozstawie zgodnym z rozstawem prętów poprzecznych płyty żelbetowej

W celu zlustrowania wagi tych negatywnych zjawisk na rysunku 3 pokazano przykłady stanu żelbetowych płyt pomostowych obiektów infrastrukturalnych z własnych doświadczeń autora (fotografie pochodzą z przeglądów okresowych

obiektów mostowych wg SGM). Analizując te przykłady, w wielu przypadkach można stwierdzić występowanie siatek spękań płyt pomostowych, które znacznie potęgują ekspozycję głębszych warstw betonu na negatywne czynniki środowiskowe.

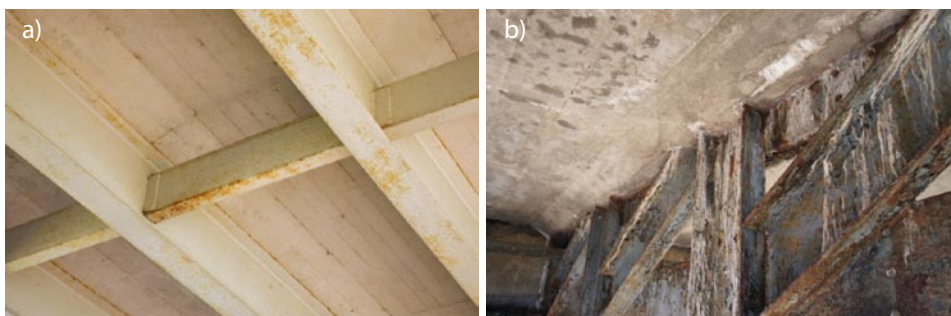
**Rys. 5.** Problem korozji stalowych dźwigarów głównych:

a) widok ogólnej korozji dźwigarów głównych i poprzecznic na skutek ogólnej zawilgocenia konstrukcji stalowej, b) przykład degradacji kratownicowego dźwigara stalowego kładki dla pieszych

Innym ważnym problemem technicznym mostów zespolonych jest trwałość korozyjna samej konstrukcji stalowej obiektu. W celu ilustracji problemu korozji na rysunku 5

pokazano przykłady złego stanu konstrukcyjnych elementów stalowych w mostach zespolonych.

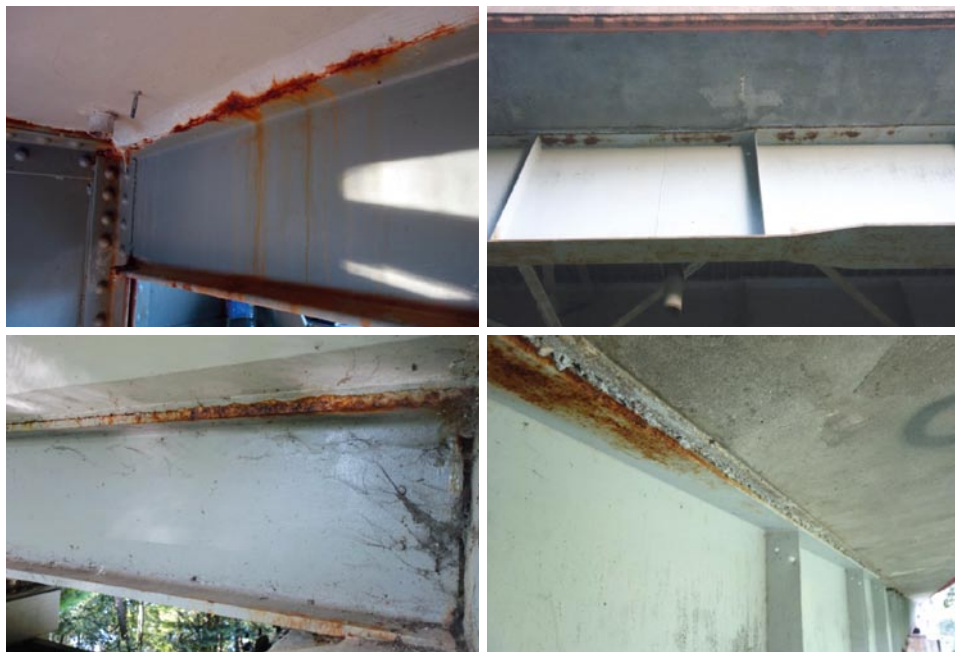
**Rys. 6.** Przykłady korozji strefy zespolenia w mostach zespolonych na skutek przecieków wody opadowej

Zapoczątkowany proces korozji, wraz z upływem czasu, rozwija się bowiem coraz intensywniej (rys. 6).
