Konstrukcja stalowego dachu spodka dolnego obserwatorium meteorologicznego na Śnieżce w kontekście oceny stanu przedawaryjnego

XXVI Konferencja Naukowo-Techniczna awarie budowlane 2013

Dr inż. Jan Gierczak, dr inż. Rajmund Ignatowicz, dr hab. inż. Wojciech Lorenc,
Instytut Budownictwa, Politechnika Wroclawska

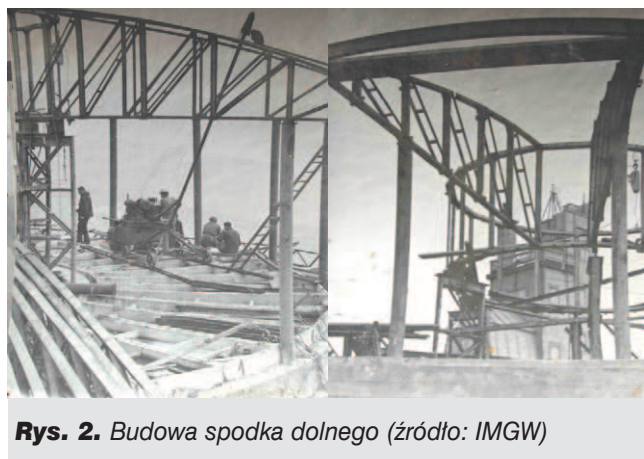
Rys. 2. Budowa spodka dolnego (źródło: IMGW)

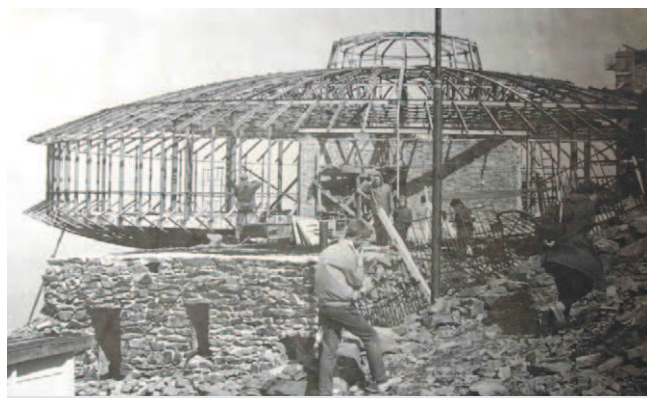
cementowej. Konstrukcja murowana jest przewiązana układem trzpieni i wieńców żelbetowych. Centralnym miejscem budynku obserwatorium jest trzon komunikacyjny, do którego bezpośrednio przylegają trzy dyski. Konstrukcja dachu poszczególnych dysków została zaprojektowana jako układy kratowe rozmieszczone promieniście po obrysie koła stanowiącego krawędź zewnętrzną. Kratownice opierają się na słupach stalowych, a w miejscu przenikania wzajemnego geometrii czaszy dachu z trzonem komunikacyjnym operację zrealizowano w odpowiednio konstruowanych gniazdach w ścianach nośnych (rys. 3).

Rys. 3. Budowa spodka dolnego (źródło: IMGW)

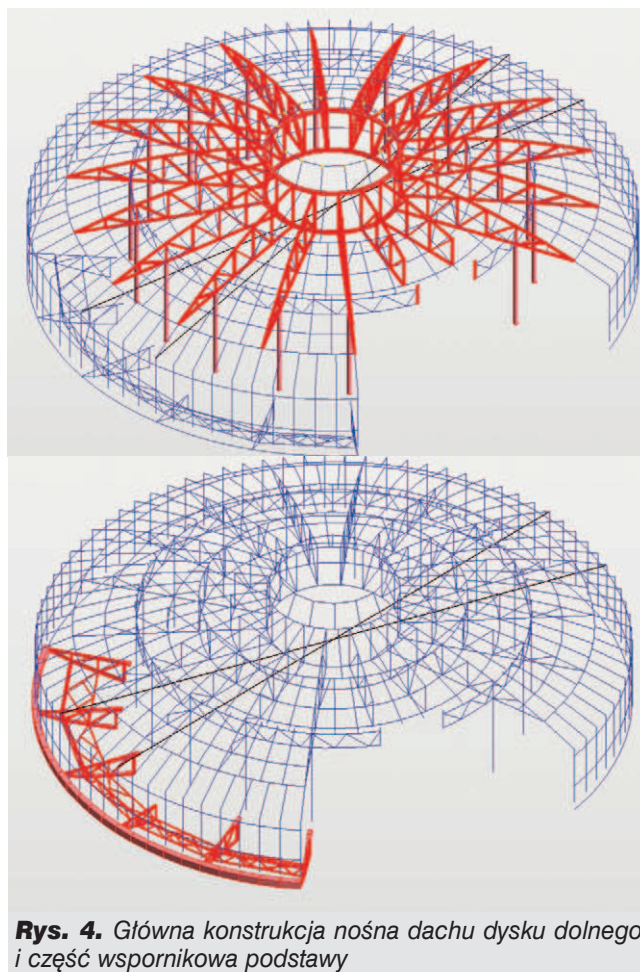
Konstrukcja dachu dysku dolnego została zaprojektowana na planie koła o promieniu $\sim 13,37$ m. Konstrukcję nośną na kierunku promieniowym stanowią dźwigary kratowe podparte w przedostatnim polu słupami stalowymi (rura – D219/12 mm). Całość konstrukcji jest połączona w środku pierścieniem spinającym stanowiącym jednocześnie konstrukcję wsporczą pod świetlik (rys. 4). Część wspornikowa kratownicy jest przedłużona do krawędzi zewnętrznej, tzn. do płaszczyzny okien, w postaci belki połączonej przegubowo z pasem górnym kratownicy. Dźwigary kratowe są rozmieszczone promieniście w rozstawie kątowym co 200 mm. Kratownice są usztywnione poprzecznie przez układ stężeń ramowych i kratownicowych. Przestrzeń pomiędzy kratownicami jest wypełniona belkami pośrednimi IN100 opartymi przegubowo na ramach poprzecznych odwodowych (stężenia kratownic). Koniec wspornika dźwigara kratowego jest spięty belkami poprzecznymi z profilu IN200. Pierścień zewnętrzny – okienny zaprojektowano w postaci słupków pionowych o przekroju zamkniętym z $2 \times L 100 \times 50 \times 8$ mm w rozstawie co 50 cm po obwodzie koła o promieniu 13,37 m.

Słupy stalowe (rury D219/12) podpierające kratownice główne są utwierdzone w wieńcu obwodowym stropowym. Na $\frac{1}{4}$ części obwodu krawędzi zewnętrznej (płaszczyzna okien obwodowych) konstrukcja jest

Rys. 4. Główna konstrukcja nośna dachu dysku dolnego i część wspornikowa podstawy

przewieszona na wspornikach stalowych zamocowanych sztywno w konstrukcji ścian (konstrukcja mieszana żelbetowo-murowana).

Konstrukcja stropu w części przewieszanej została zaprojektowana jako prefabrykowana w postaci płyt o kształcie wycinków kołowych usztywnionych żebrami podłużnymi i poprzecznymi. Płyty te są bezpośrednio oparte na pasach górnych kratowych wsporników stalowych zamocowanych w konstrukcji monolitycznej ścian.

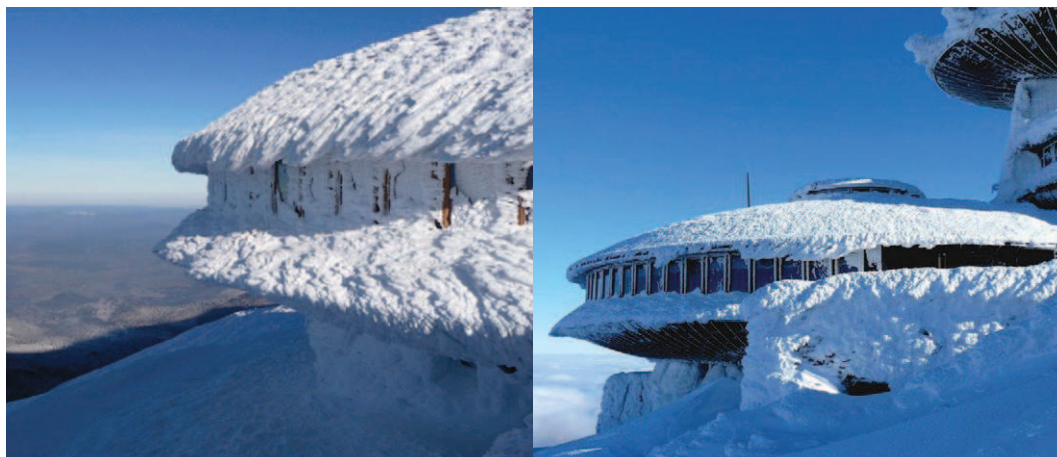
Rys. 7.
Spodek dolny – obciążenie śniegiem (źródło IMGW – Wrocław)

Zarejestrowana maksymalna grubość pokrywy śnieżnej na poziomie gruntu wynosi 2,47 m, zaś gęstość śniegu wynosiła 7–8 kg/m³.

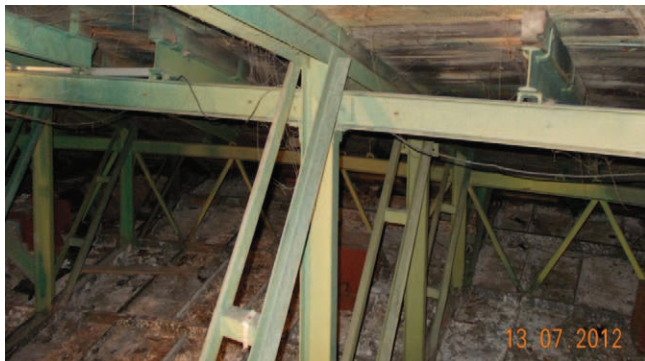
Rys. 9. Spodek dolny – stężenia kratowe i ramowe, węzły górne kratownic dachu

Nie stwierdzono żadnych niepokojących deformacji konstrukcji. Połączenia montażowe elementów konstrukcyjnych wykonane były w warunkach placu budowy, co można było stwierdzić po nierównomiernym prowadzeniu spoiny i wyraźnym wykonywaniu połączeń spawanych na całej długości przylegania elementów, które nie zawsze były identycznie przycinane. Jednakże nie zaobserwowano żadnych pęknięć powierzchniowych dostępnych spoin.

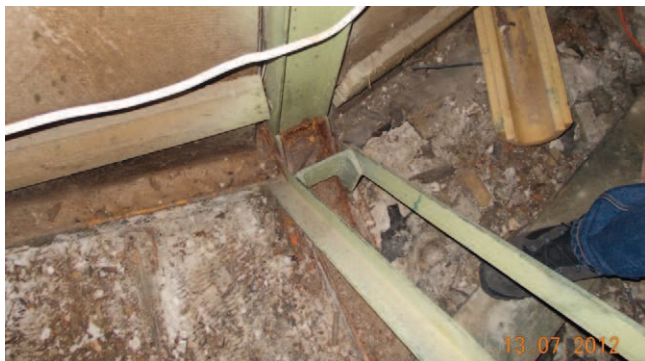
fie połączenia pasa dolnego z pasem dolnym pierścienia środkowego stwierdzono zaawansowaną korozję, ubytki korozyjne oceniono makroskopowo, wynosiły rzędu 1–1,5 mm.

Rys. 10. Spodek dolny – korozja węzła dolnego kratownicy, połączenie z pierścieniem środkowym

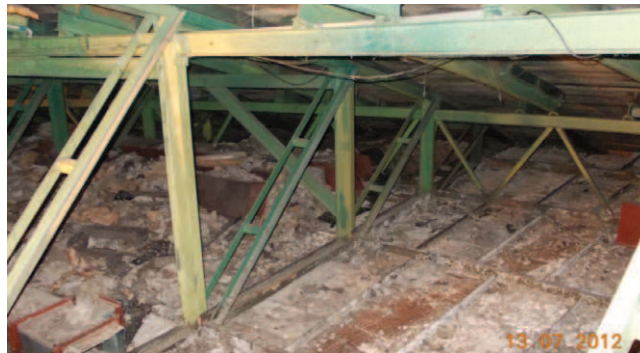
Rys. 11. Spodek dolny – widok na dźwigar kratowy, pas dolny usztywniony rusztem z kratą
