## Zmiany wytrzymałości w warunkach krystalizacji soli oraz oddziaływania dwutlenku siarki w wybranych makroporowatych skałach węglanowych

Changes in the strength of salt crystallization conditions and the effect of sulphur dioxide on some macroporous carbonate rocks. *Prz. Geol.*, 61: 311–314.

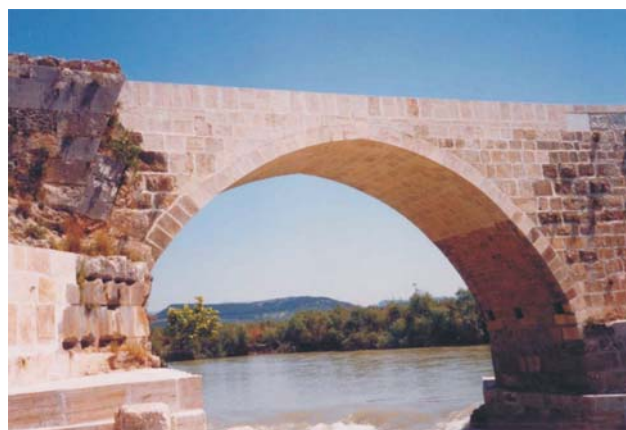
**Ryc. 2.** Teraźniejsze i starożytne elementy trawertynowe mostu w Belkis (Turcja). Fot. J. Pinińska

**Fig. 2.** Current and ancient travertine components of the bridge at Belkis (Turkey). Photo by J. Pinińska
