Badania diagnostyczne przyczyn awarii wylączarki przemysłowej do tworzyw sztucznych $\varnothing 90$

Diagnostic tests of the causes of failure of the industrial extruder for plastics $\varnothing 90$

The paper discusses the case of premature failure of an industrial twin-screw extruder for plastics made of chromium-molybdenum stainless steel grade 1.4122 (3H17M). The diagnostic tests carried out, which included the performance of: non-destructive, metallographic, thermovision and hardness tests, gave the basis to indicate the causes of extruder damage associated with the entry of impurities in the input material.

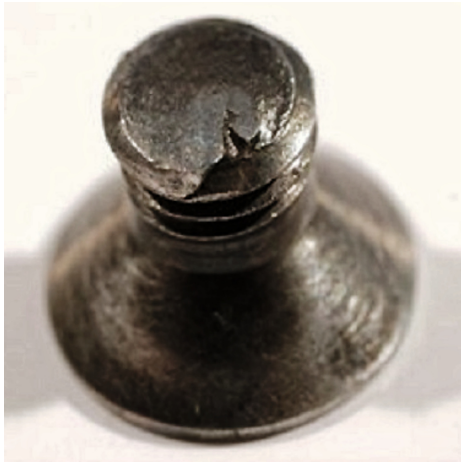
- pęknięcie zmęczeniowe na wskroś śruby z łbem stożkowym M10x25, zabezpieczającej jeden ze ślimaków układu plastryfikującego - Rys. 1,

Rys. 1. Pęknięcie zmęczeniowe na wskroś śruby z łbem stożkowym M10x25 [6].

Fig. 1. Fatigue crack through M10x25 countersunk head screw [6].

Badania mikroskopowe pękniętej zmęczeniowo [7] śruby ustalającej jeden ze ślimaków wylączarki wykonanej ze stali ferrytyczno-perlitycznej pokazanej na Rys. 1 wykazały, że w obrębie łba śruby zahartowana została na bainit – Rys.7. W części gwintowanej śruby stwierdzono natomiast wyraźnie odkształcone wzdłużnie ziarna ferrytu co wskazuje, że śruby w tym obszarze nie została obrobiona cieplnie – Rys.8.

Pęknięta zmęczeniowo śruba mocująca jeden ze ślimaków, wykonana została ze stali ferrytyczno-perlitycznej. Łeb śruby zahartowany został na bainit, natomiast w części gwintowanej śruby widoczne są wyraźnie odkształcone wydłużone ziarna ferrytu co wskazuje, że śruba w obszarze gwintu nie została obrobiona cieplnie.

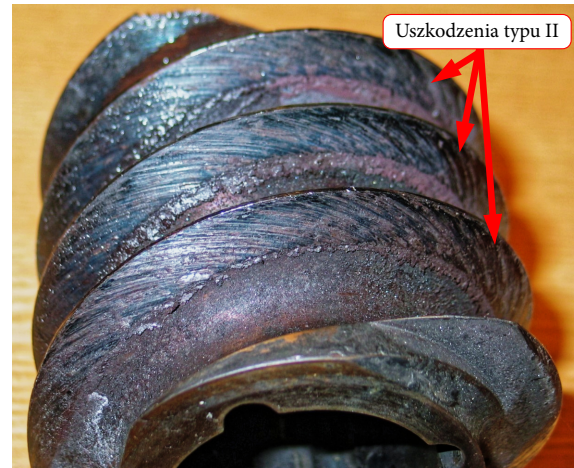
Rys. 3. Uszkodzenia typu II stwierdzone dla segmentów uszczelniających ślimaka [6].

Fig. 3. Type II damage found for screw sealing segments [6].

- uszkodzenia typu I o charakterze wytarc w kierunku osi na powierzchni roboczej ślimaka – Rys. 2,
- uszkodzenia typu II o charakterze wytarc obwodowych na poboczniczy zwojów segmentów ślimaka – Rys. 3.

wyłaczarki do przemysłowego wyłaczania tworzyw sztucznych wykazały występowanie dwóch typów uszkodzeń ślimaków: typ I to rysy równoległe do osi ślimaków powstałe w czasie eksploatacji podczas ocierania miękkiego materiału o cylinder, typ II to wytarcia na poboczniczy zwojów ślimaków, powstałe w wyniku wzajemnego tarcia o siebie obu ślimaków po zerwaniu śruby mocującej jeden ze ślimaków.

przemieszczenie jednego ze ślimaków, skutkujące powstaniem otarć typu II na ich pobocznicach. Wykonane badania i analizy nie dały podstaw do jednoznacznego stwierdzenia, odnośnie wpływu błędów technologicznych wykonania śruby, na zidentyfikowany proces wystąpienia uszkodzenia wyłaczarki.

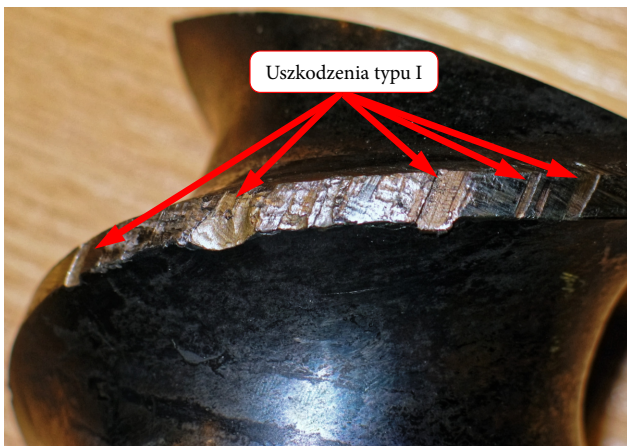
Rys. 2. Uszkodzenia typu I stwierdzone dla segmentu nr 2 ślimaka [6].

Fig. 2. Type I damage found for segment no 2 of the screw [6].

Na podstawie powyższego można stwierdzić, że prawdopodobną przyczyną wystąpienia uszkodzeń wyłaczarki, mogło być przedostawanie się z materiałem wsadowym zanieczyszczeń zawierających w swoim składzie aluminium, magnez i krzem. Zanieczyszczenia te mogły stać się przyczyną wystąpienia zwiększonych oporów ruchu obrotowego ślimaków, a co za tym idzie znacznego stwierdzonego podwyższenia temperatury pracy wyłaczarki i jednocześnie temperatury materiału wsadowego, który opory te mógł jeszcze podwyższyć. Podwyższona temperatura spowodować mogła przemiany struktury materiału, których wynikiem było znaczne obniżenie twardości materiału ślimaków. Znacznie zwiększone opory ruchu obrotowego ślimaków spowodowały wystąpienie podwyższonych obciążeń w kierunku osi ślimaków, skutkujące zmęczeniowym pęknięciem śruby. Tarcie „miękkiej” powierzchni roboczej (tworzącej) ślimaków o cylinder spowodowało powstanie uszkodzeń typu I. Po zerwaniu śruby nastąpiło osiowe

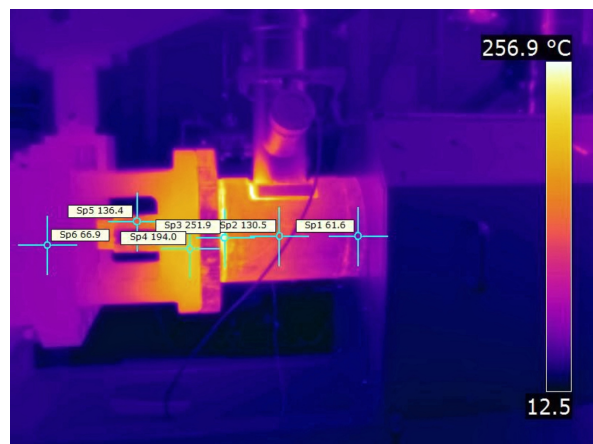
Rys. 4. Wyniki badań termowizyjnych silnie przegrzanego sprzęgła wylączarki – dokumentacja serwisu [6].

Fig. 4. Thermovision test results of the highly overheated extruder coupling – service documentation [6].

Badania termowizyjne wykonane dla sprzęgła wylączarki wykazały oddziaływanie wysokiej temperatury, która lokalnie osiągnęła wartość 2570 C - Rys. 4.

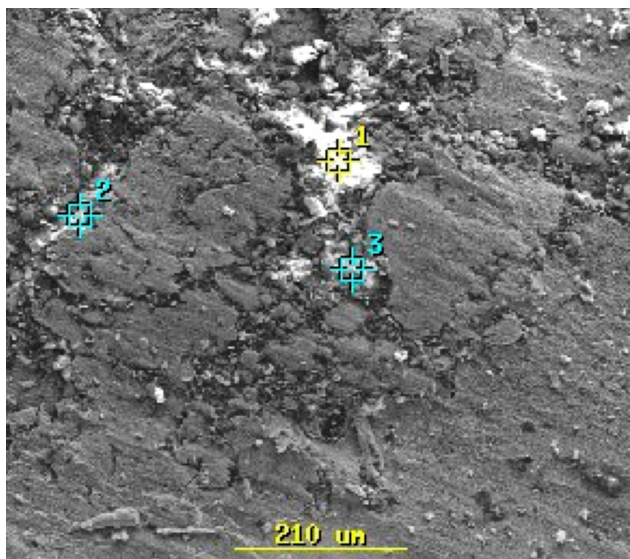
Rys. 5. Obszar uszkodzenia typu I na powierzchni roboczej ślimaka – wyniki analizy SEM [6].

Fig. 5. Type I damage area on the screw working Surface – SEM analysis results [6].

i może być związana z występowaniem zanieczyszczeń materiału wsadowego wylączarki. Przykładowe wyniki analizy SEM dla przełomu z Rys.5 w obszarze rysy na powierzchni roboczej ślimaka, zilustrowano na Rys.6 [6].

Wyniki wykonanej mikroanalizy rentgenowskiej SEM wskazały na obecność pierwiastków wchodzących w skład przerabianych tworzyw sztucznych, przy czym ujawniono również obecność aluminium, magnezu i krzemu, które niekoniecznie pochodzić muszą ze składu chemicznego przerabianych tworzyw, co może być spowodowane występowaniem zanieczyszczeń materiału wsadowego wyłaczarki.

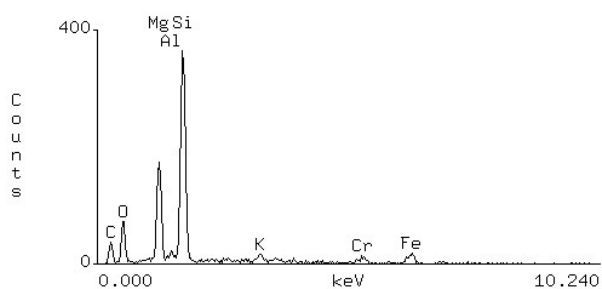
Rys. 6. Mikroanaliza z obszaru 2 na rys. 5 wykazała obecność pierwiastków: Mg, Al, Si, C, O, K Cr i Fe [6].

Fig. 6. Microanalysis from area 2 in fig. 5 showed the presence of elements: Mg, Al, Si, C, O, K Cr i Fe [6].

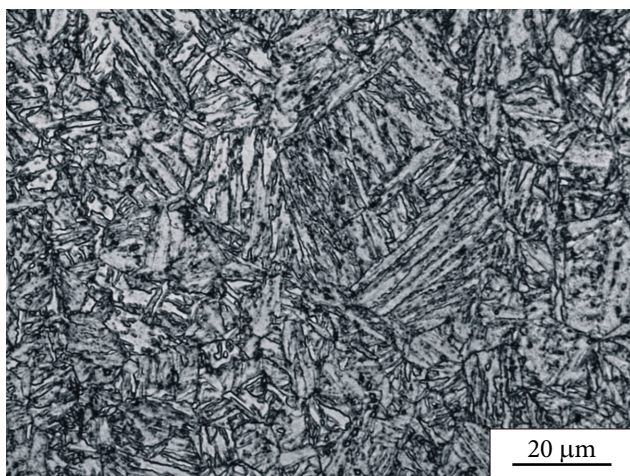
Rys. 7. Mikrostruktura bainitu w obrębie łba śruby (traw. nital.) [6].

Fig. 7. Bainite microstructure within the screw head (nital etched) [6].

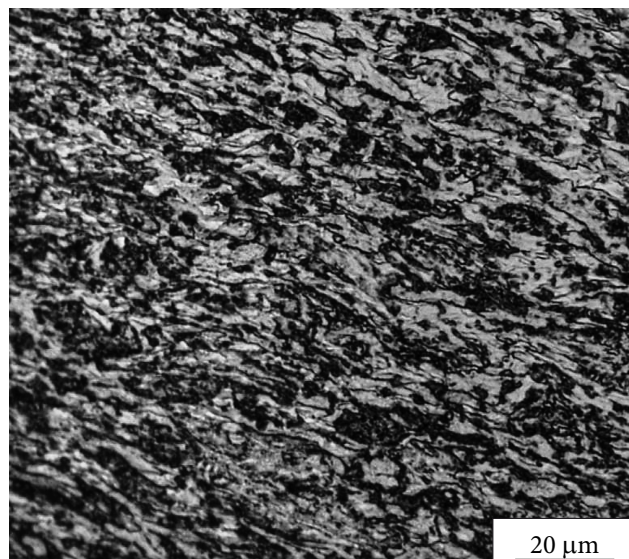
Rys. 8. Odkształcona mikrostruktura ferrytyczno-perlityczna w obrębie zwoju gwintu z widocznymi wydłużonymi ziarnami ferrytu (traw. nital.) [6].
