## MODERNIZACJA STOPNIA WODNEGO SKÓRKA NA RZECIE GŁOMIA

## MODERNISATION OF WATER BARRAGE IN SKÓRKA VILLAGE ON THE GŁOMIA RIVER

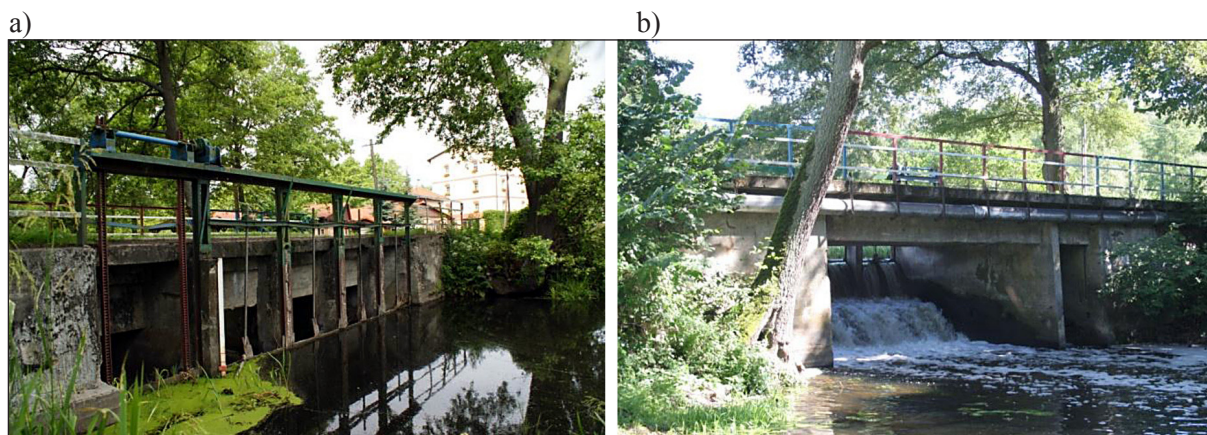
**Rys. 1.** Widok starego jazu w Skórcie: a) od górnej wody, b) dolnej wody [Biuletyn Krajeński, 2012]**Fig. 1.** View of old the Skóra weir: a) upstream, b) downstream

Budowlą pierzącą stopnia wodnego Skórka jest jaz ruchomy o konstrukcji żelbetowej. Stan techniczny starego jazu nie pozwalał piętrzenie wód rzeki i dalszą eksploatację stopnia. Widok tego jazu od strony wody górnej i dolnej przedstawiono na rysunku 1.

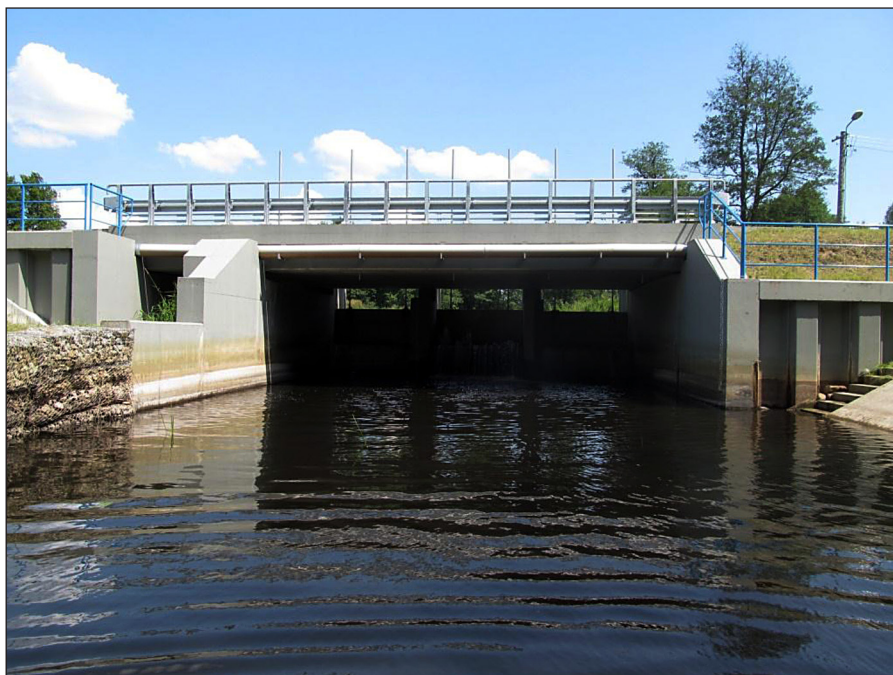
**Rys. 2.** Widok nowego jazu w Skórcie od strony dolnej wody  
**Fig. 2.** Downstream view of new the Skórka weir

Jaz wybudowany 2012 r. zaliczany jest do IV klasy budowli hydrotechnicznych [Rozporządzenie... 2007]. Jest to jaz żelbetowy o konstrukcji dokowej, trzyprzęsłowej. Całkowite światło jazu wynosi 9,0 m przy rozpiętości pojedynczego przęsła 3,0 m (rys. 2). Wysokość przelewu o kształcie praktycznym wynosi 2,30 m (rzędna progu 78,30 m npm, rzędna dna niecki 76,00 m npm). Jako zamknięcia przyjęto jednodzielne zasuwy stalowe o wymiarach tablic 1,20×3,0 m z ręcznym mechanizmem wyciągowym. Wysokość piętrzenia przy NPP = 79,38 m npm wynosi 2,29 m. W dolnym stanowisku utworzono nieckę wypadową o głębokości 0,50 m i płytą denną grubości 0,80 m. Na przyczółkach i filarach jazu oparto płytę mostową o szerokości 8,0 m i nośności 400 kN z jezdnią o szerokości 5,0 m i obustronnymi chodnikami o szerokości 1,0 m. Górne stanowisko jazu oraz dno i brzegi rzeki poniżej wypadu na długości 5,0 m ubezpieczono płytami betonowymi o grubości 0,20 m. Dolne stanowisko (rys. 2), na długości 7,0

m poniżej umocnienia sztywnego, ubezpieczono materacami siatkowo-kamiennymi (gabiony) grubości 0,30 m. Umocnienia elastyczne zakończono palisadą z kołków drewnianych o długości 1,2 m [Hydroprojekt Poznań Sp. z o.o., 2009]. Na lewym brzegu w górnym i dolnym stanowisku jazu wykonano betonowe stopnie ułatwiające kajakarzom pokonanie przeszkody.

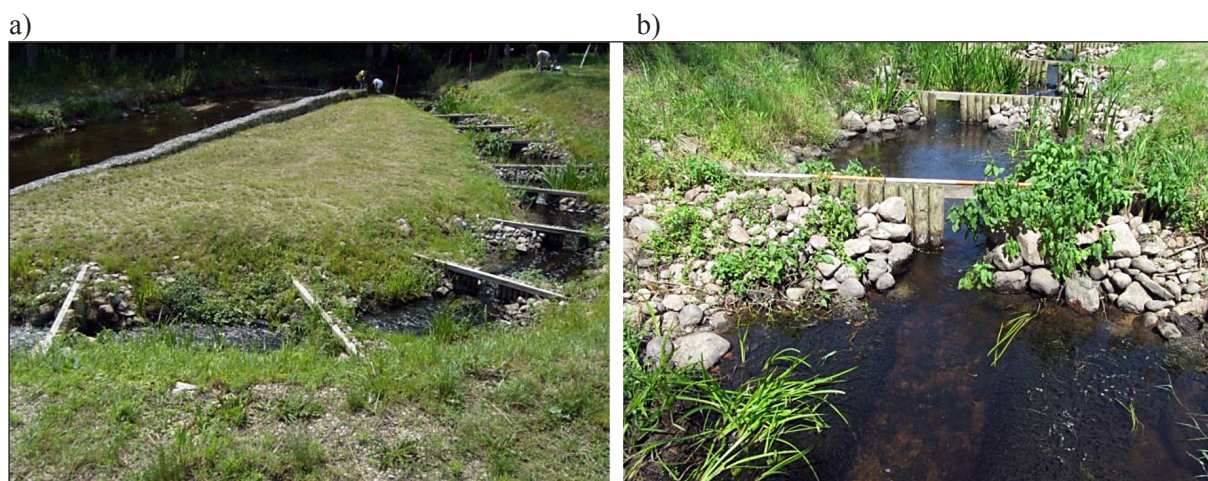
**Rys. 3.** Widok przepławki seminaturalnej: a) od górnej, b) dolnej wody  
**Fig. 3.** View of seminatural fish pass: a) upstream, b) downstream

Przepławkę dla ryb wykonano na prawym brzegu i oddzielono od wypadu jazu murem z gabionów. W górnym stanowisku woda do przepławki napływa otworem o wymiarach 0,50×1,50 m, zamykanym zasuwą stalową podnoszoną ręcznie. Wylot z przepławki znajduje się na około 35 m poniżej jazu. Seminaturalna przepławka o przekroju trapezowym, wybudowana w formie bystrotoku o długości 39,0 m, został podzielona na 11 komór o rozstawie 3,50 m ze szczelinami szerokości 0,30 m (rys. 3). Dla prawidłowej pracy przepławki potrzebne jest natężenie przepływu równe 0,30 m<sup>3</sup>/s.

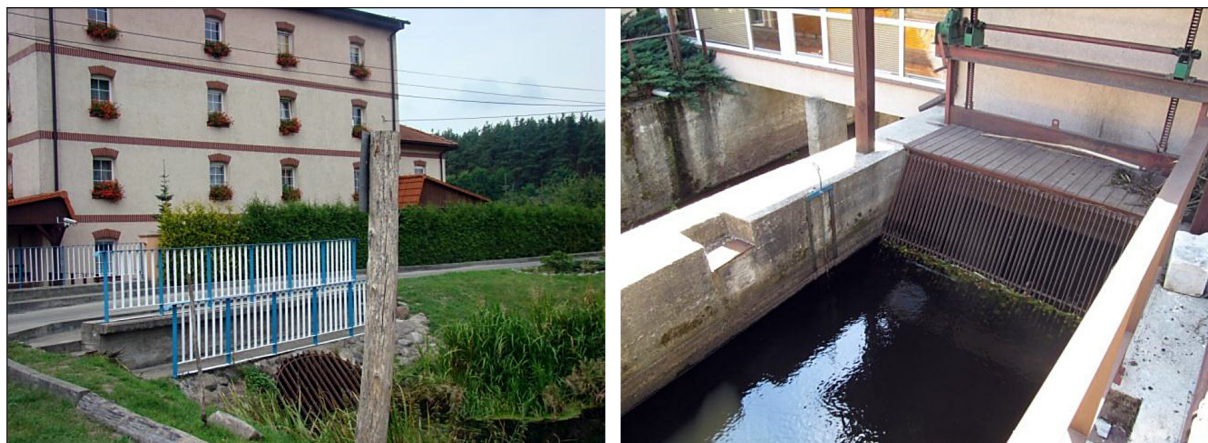
**Rys. 4.** Elektrownia wodna i wlot do komory turbin  
**Fig. 4.** Hydropower station and turbine intake structure

W odległości ok. 45 m metrów od rzeki na prawym brzegu płożona jest przepływowa, derywacyjna elektrownia wodna. Turbina elektrowni znajduje się w odrestaurowanym budynku młyna – obecnie jest tam pensjonat „Stary Młyn” (rys. 4). Właścicielem obiektu jest „Firma Sławomir Łagun” a wytworzona energia elektryczna wykorzystana jest przez pensjonat. W komorze otwartej elektrowni zainstalowana jest turbina Kaplan o średnicy 750 mm i przepłyku 1,0 m<sup>3</sup>/s przy spadzie 1,50 m. Moc elektrowni waha się w zakresie od

3,0 do 12,0 kW a maksymalna roczna produkcja energii elektrycznej 72 MWh. Woda do komory turbiny doprowadzana jest kanałem ziemnym o długości 50,0 m i odprowadzana 700 m kanałem (Młynówka), łączącym się z rzeką Głomią w km 10 + 550. Komora turbin umożliwia zainstalowanie dwóch turbin o łącznym wydatku 2,5 m<sup>3</sup>/s. Pozwolenie wodno-prawne ustala pobór wody z rzeki w ilości 1,08 do 2,5 m<sup>3</sup>/s z pozostawieniem przepływu nienaruszalnego w ilości 0,30 m<sup>3</sup>/s [Urbański 2015].

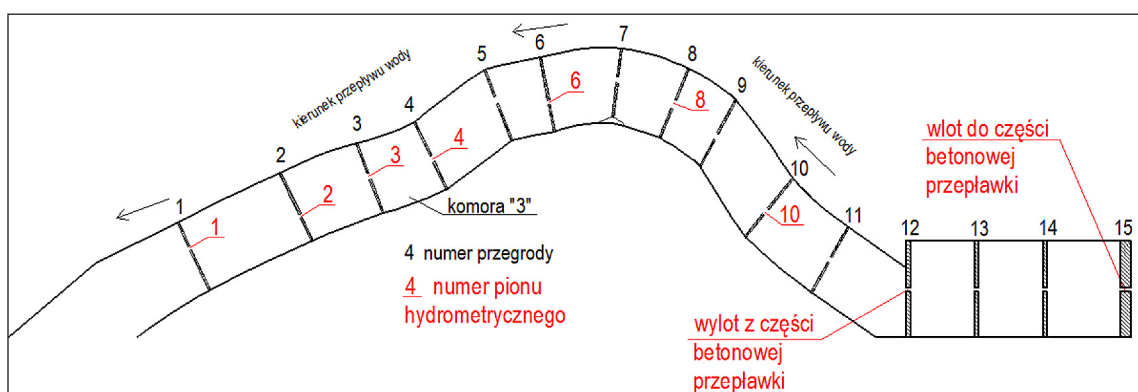
Rys. 5. Schemat przepławki wraz z umiejscowieniem pionów hydrometrycznych  
Fig. 5. Diagram of fish pass with the placement of vertical hydrometrics

W wyniku budowy jazu i przepławki powstał ciekawy i nowoczesny obiekt hydrotechniczny, jednak migrację ryb w rzece Głomi jest nadal znacznie utrudniona. Występuje konflikt pomiędzy poborem wody potrzebnym do pracy elektrowni a przepływem wody potrzebnym do napełnienia przepławki oraz wytworzenia strumienia wabiącego poniżej jazu. W czasie pomiarów terenowych w 2014 r. zasuwa na wlocie do przepławki uniesiona była na ok. 3 cm, a prędkości przepływu wody w pierwszych komorach była większa niż 2,0 m/s. Równocześnie w rzece głębokości wody pozwalały jedynie na swobodny przepływ narybku. Na rysunku 5 przedstawiono schemat przepławki wraz z naniesionymi pionami w których mierzono prędkości przepływu wody.

Analiza przepływu wody przez stopień wykazała, że w istniejących warunkach, ryby mogą migrować tylko przy niskich przepływach (do 0,80 m<sup>3</sup>/s) i zatrzymanej elektrowni. Po uruchomieniu elektrowni migracja ryb jest możliwa dopiero od momentu zrównania się prędkości wody płynącej młynówką z prędkością wody płynącej korytem rzeki ale wyłącznie do chwili kiedy prędkość wody płynącej od jazu nie będzie większa niż prędkości wody wypływającej z przepławki.
