# Trwałość ścian oporowych z gruntu zbrojonego

tekst: MAGDALENA ZAWISZA, zdjęcia: VIACON POLSKA SP. Z O.O.

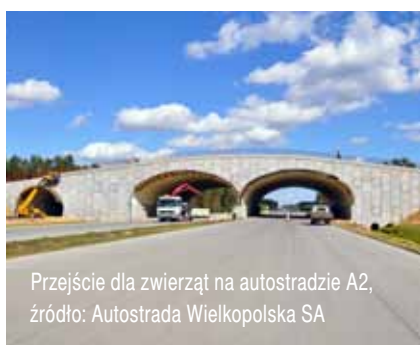
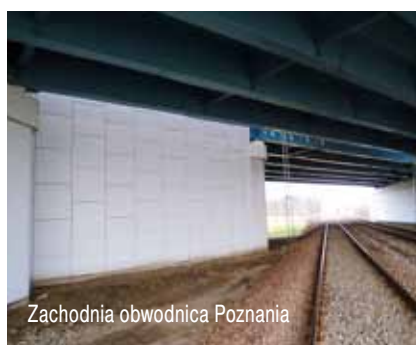
Firma ViaCon Polska Sp. z o.o. posiada w swojej ofercie cztery systemy ścian oporowych z gruntu zbrojonego. Jednym z nich są ściany oporowe ViaWall A typ 1.

Głównymi elementami składowymi tego systemu są panele żelbetowe o wymiarach standardowych 1,50 x 1,50 m i 0,75 x 1,50 m oraz siatka stalowa z prętów żebrowanych ze stali klasy A-IIIIN, pokrytych warstwą cynku 600g/m<sup>2</sup>.
