Wpływ współczesnych ruchów pionowych podłoża na niestabilność infrastruktury budowlano-drogowej

Influence of contemporary vertical movements of the ground's surface on the instability of the civil engineering infrastructure. Prz. Geol., 62: 601–608.

Keywords: engineering-geological research, seismic research, CS-5G-1 apparatus, contemporary vertical movements the ground surface, uncompaction processes of soils

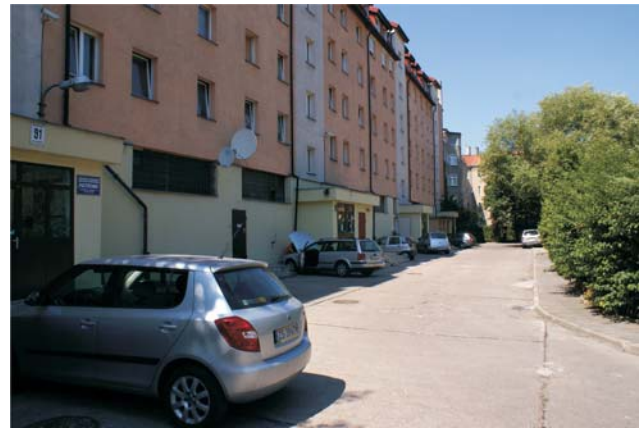
Ryc. 6. Widok od strony wschodniej budynku mieszkalnego przy al. Bohaterów Warszawy 91 w Szczecinie. Linia uskoku pionowych ruchów podłoża gruntowego przebiega w rejonie trzeciej klatki schodowej (Strefa Z1). Fot. L. J. Kaszubowski (lato, 2014)
 Fig. 6. View from the eastern side of the building at Bohaterów Warszawy 91 in Szczecin. Fault line of vertical movements of the soil substrate passes near the third stairwell (Zone of Z1). Photo by L. J. Kaszubowski (summer, 2014)

n.p.m. Budynek mieszkalny przy al. Bohaterów Warszawy 91, który został wybudowany w 1992 r. (ryc. 6), jest zlokalizowany w północnej części przy budynku wielokondygnacyjnym wybudowanym na początku XX w., w czasach niemieckich, a od strony południowej graniczy z budynkiem wielokondygnacyjnym wybudowanym po drugiej wojnie światowej w latach sześćdziesiątych.

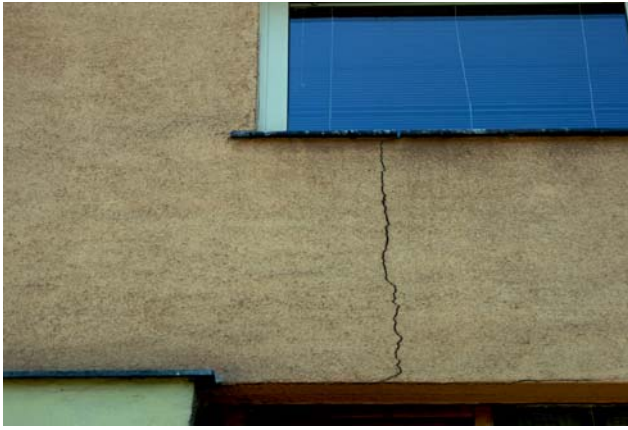
Ryc. 8. Pęknięcie muru budynku mieszkalnego w rejonie linii uskoku strefy Z2. Fot. L. J. Kaszubowski (lato, 2014)
Fig. 8. Crack of the wall of a residential building in the area of the fault line zone Z2. Photo by L. J. Kaszubowski (summer, 2014)

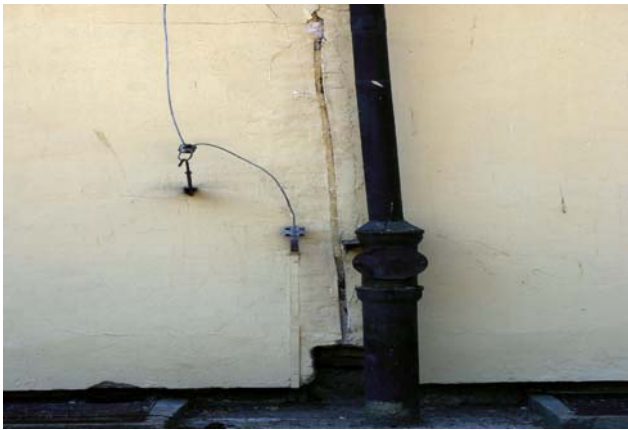
Ryc. 9. Pęknięcie dolnych partii muru i fundamentu budynku mieszkalnego w rejonie linii uskoku strefy Z2. Fot. L. J. Kaszubowski (lato, 2014)
Fig. 9. Crack of the lower parts of the wall and the foundation of a residential building in the area of fault line zone Z2. Photo by L. J. Kaszubowski (summer, 2014)

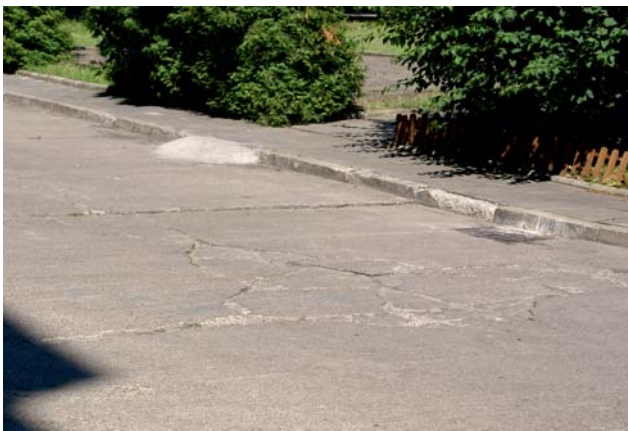
Ryc. 10. Bardzo mocno spękana nawierzchnia betonowa części parkingowej na obszarze strefy Z2. Fot. L. J. Kaszubowski (lato, 2014)
Fig. 10. Very heavily cracked concrete surface of the part of parking in the area of zone Z2. Photo by L. J. Kaszubowski (summer, 2014)

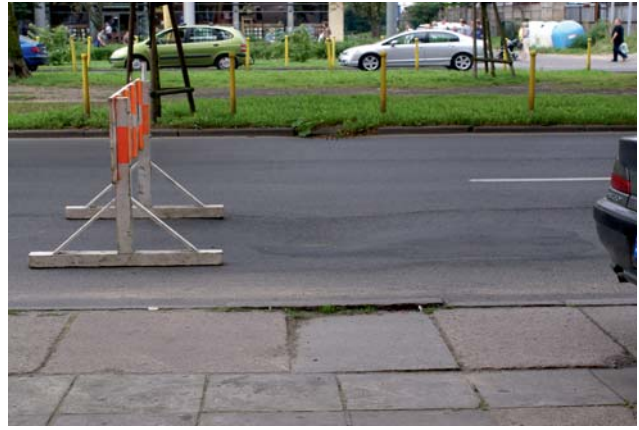
Ryc. 11. Awaria al. Bohaterów Warszawy w 2007 roku (Kaszubowski, 2011) w rejonie linii uskoku strefy Z3. Zapadająca się nawierzchnia asfaltowa ulicy. Fot. L. J. Kaszubowski (lato, 2007)
Fig. 11. Damage of Bohaterów Warszawy Ave. in 2007 year (Kaszubowski, 2011) in the area of the fault line zone Z3. Collapsing of the asphalt surface of the street. Photo by L. J. Kaszubowski (summer, 2007)
