dr hab. inż. MAREK DŹWIAREK, prof. nadzw. CIOP-PIB

Centralny Instytut Ochrony Pracy
– Państwowy Instytut Badawczy

Obchodzenie urządzeń ochronnych i osłon przy maszynach – skala zjawiska (1)

Defeating protective devices and guards in machinery – the extent of the phenomenon (1)

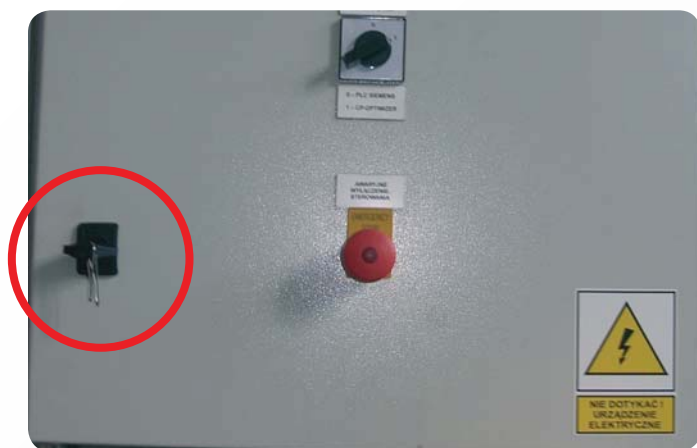
Fot. 1. Klucz pozostawiony w zamku
Photo 1. A key left in a lock

Na fot. 1. zaprezentowano skrzynkę z wyposażeniem elektrycznym zamykaną na klucz. Dostęp do urządzeń zamkniętych w skrzynce powinna mieć tylko upoważniona osoba. Ponieważ jednak klucz jest zostawiony w zamku, to dostęp mają wszyscy pracownicy. Pozostawienie klucza w zamku przyspiesza i ułatwia dostęp do sprzętu w skrzynce (potencjalna korzyść z obejścia zabezpieczenia), ale powoduje, że nie jest on chroniony przed

dostępem nieupoważnionych osób, które mogą ulec porażeniu prądem elektrycznym.

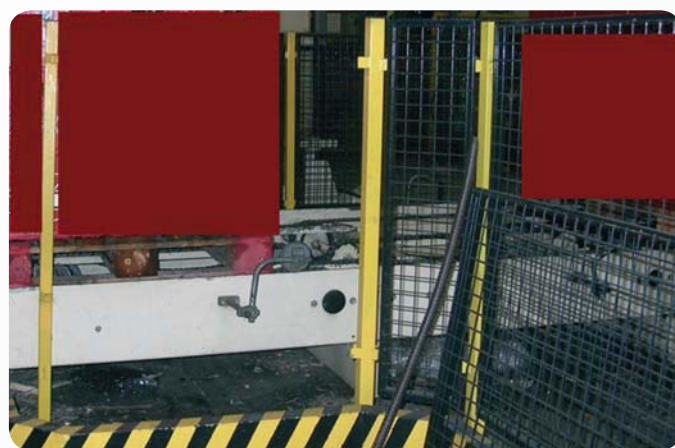
Fot. 2. Zdjęta osłona na zakręcie linii transportującej paczki z produktami
Photo 2. A defeated guard on the curve of a transportation line of a finished product

Zdarza się, że paczki z produktem zatrzymują się na zakręcie linii transportowej. Aby je odblokować, należy zdjąć jedną z osłon stałych. Ponieważ paczki ulegają zablokowaniu często, to zdjęcie osłony powoduje, że można je szybko i łatwo odblokować (fot. 2.). Problem w tym, że w ten sposób pracownicy mogą się dostać do strefy zagrożenia i nie są chronieni przed pochwytem przez ruchomy przenośnik transportowy.

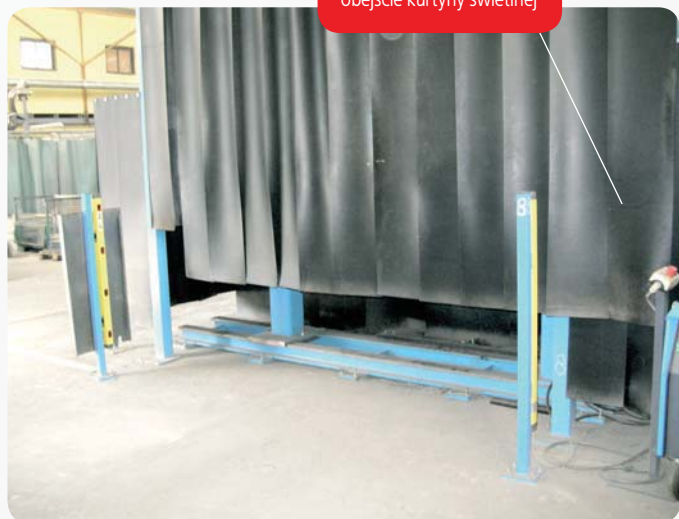
Na fot. 3. przedstawiono stanowisko pracy robota do spawania automatycznego. Pracownicy przebywający obok niego są chronieni (przed promieniowaniem optycznym) przez gumową kurtynę oraz przez kurtynę świetlną, której celem jest ochrona przed wtargnięciem w strefę pracy robota i uderzeniem przez jego ramię. Obok kurtyny świetlnej można jednak wejść w strefę pracy robota (ok. 50 cm dostępu), ponieważ brakuje osłony stałej, która by to uniemożliwiła [2].

luka w osłonie umożliwiająca obejście kurtyny świetlnej

Fot. 3. Nieprawidłowo zainstalowana kurtyna świetlna
Photo 3. Improperly installed focus light curtain
