SŁAWOMIR KARAS

BARTOSZ SKULSKI

Most 700-lecia Lublina – próbné obciążenie statyczne

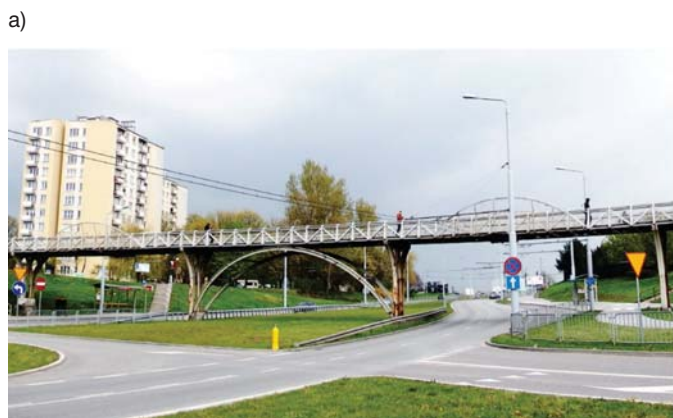
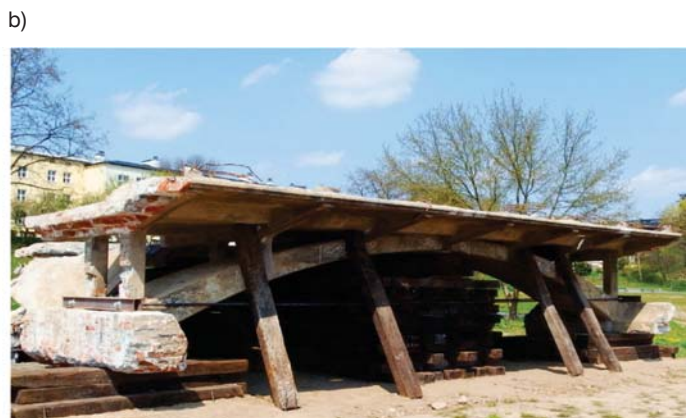
Fot. 1. Mosty łukowe w Lublinie: a) kładka nad ul. Filaretów, b) most z Łabuń

Obecnie w Lublinie mamy 3 mosty łukowe. W 1995 r. zbudowano wieloprzęstową stalową kładkę dla pieszych „wspartą” na łukach nad ulicą Filaretów (fot. 1a). W kładce łuki zastosowano jako ornamenty architektoniczne. Wykonane łuki nie mają znaczenia w mechanice mostu. Ta interesująca estetycznie konstrukcja nie została dobrze wyeksponowana, dodatkowo miała przejściowo wadę w postaci nazbyt ażurowego pomostu. Obecnie obiekt wymaga pilnie nowych zabezpieczeń antykorozyjnych.

Drugim mostem łukowym jest zabytkowa konstrukcja mostu z Łabuń [4], złożona na terenach Politechniki Lubelskiej (fot. 1b). Wiek mostu szacuje się na ponad 100 lat. Obiekt został wpisany do rejestru zabytków, a prace projektowe nad jego trwałym usytuowaniem są w toku.

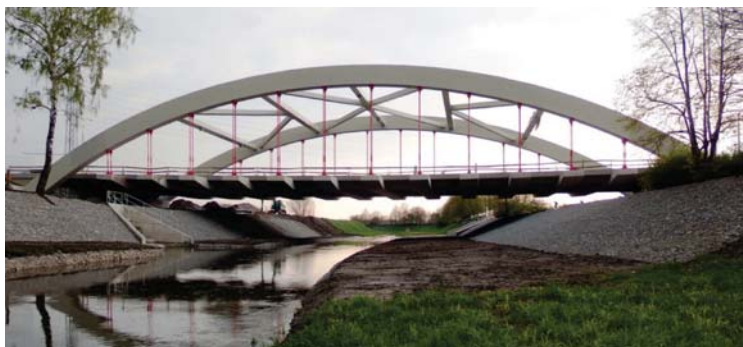
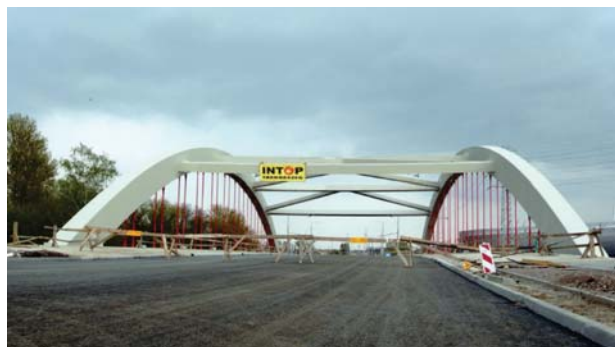
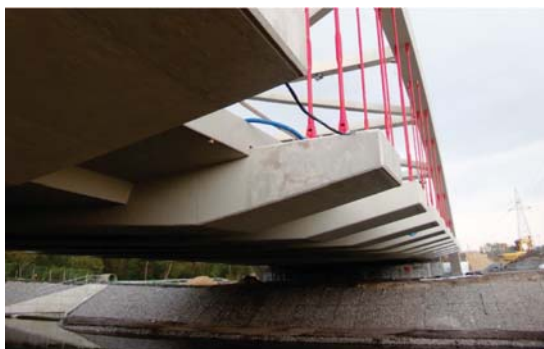
Fot. 2. Most w ciągu ulicy Muzycznej w Lublinie, maj 2017 r.: a) widok z boku, b) widok w kierunku stadionu, c) poprzecznice ustroju nośnego

Najbardziej okazałym obiektem jest most zaprojektowany przez M. Żuchowicza i weryfikowany przez T. Grysiaka, [5], usytuowany w ciągu przedłużenia ulicy Muzycznej do stadionu Arena Lublin (fot. 2). W dniu 25 kwietnia br. przeprowadzono próbné obciążania statyczne nowego mostu.

owanych na skrajach ścian czołowych korpusów przyczółków. Jednocześnie pomost jest podwieszony do łuków wieszakami w systemie Langerera, które są relatywnie wiotkimi wieszakami pionowymi (fot. 2c). W rezultacie, przez łożyska w niewielkim stopniu jest przekazywana na pomost część rozporu i oddziaływanie pionowe od ciężaru własnego pomostu oraz ciężarów użytkowych.

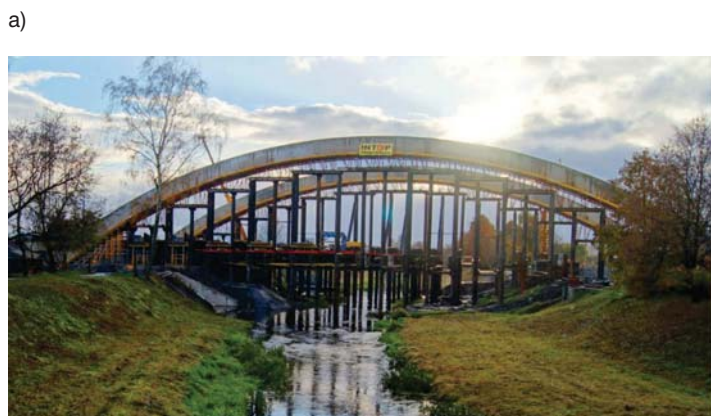
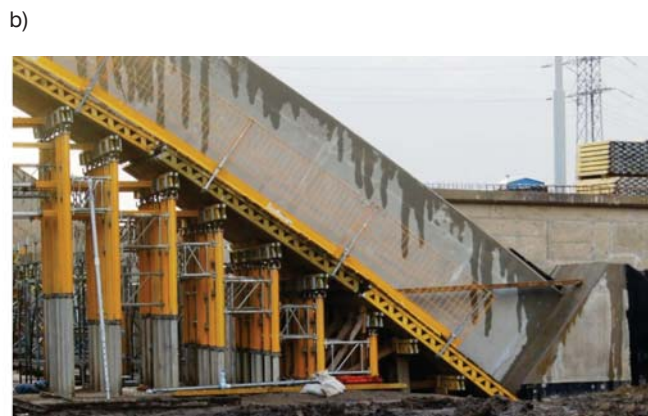
Fot. 3. Rusztowania i deskowania łuków: a) widok z boku, b) podparcie przy wezłowaniu

zeniu równy ciężarowi stali zbrojeniowej w łuku betonowym. Przekrój poprzeczny łuku ma wymiary $h/b = 2,2/1,25$ m. Do wykonania łuków zastosowano podparcia tymczasowe, które same w sobie były interesującym rozwiązaniem (fot. 3).

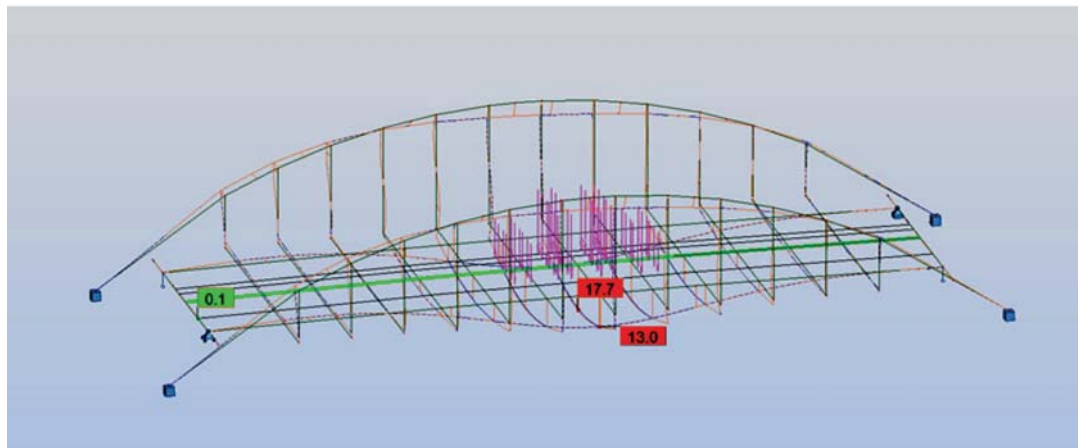
Rys. 6. Obrazy deformacji mostu od obciążeń próbnymi: a) schemat S1, b) schemat S2

normowych odpowiednich do klasy obciążenia. Wyznaczono także ugięcia sprężyste w spodzie pomostu, których zestawienie zawiera tabela 2, a obrazy ugięć i momentów zginających pokazano na rysunku 6.

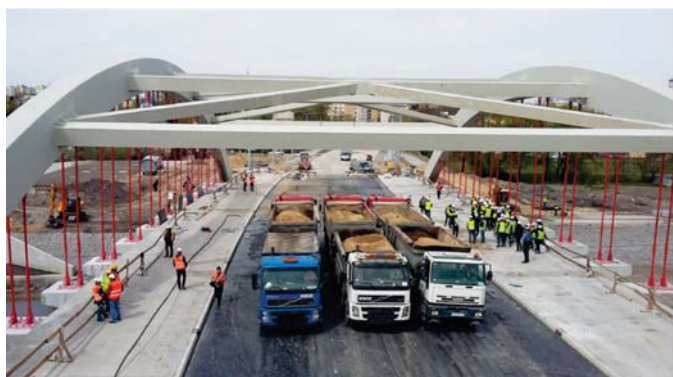
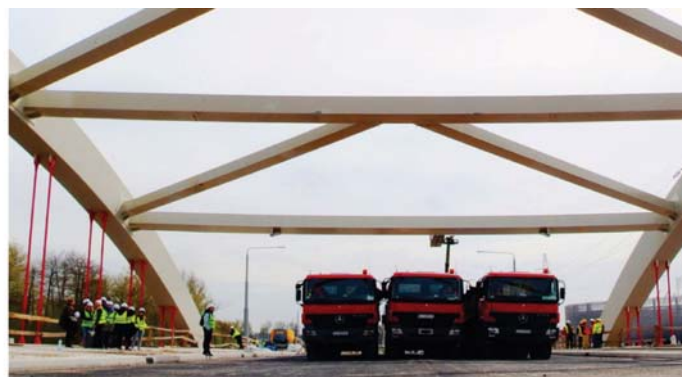
Fot. 4. Ustawienie ciężarów próbnych na moście: a) widok z góry, b) widok z poziomu jezdni

Badania prowadzono przy sprzyjających warunkach atmosferycznych, w godzinach 10:00–14:30 w dniu 25.04.2017 r. (fot. 4). Temperatura powietrza wynosiła około 15°C.
