100 lat Westend-Synagoge we Frankfurcie nad Menem 1910-2010

100 years of Westend-Synagoge in Frankfurt am Main 1910-2010

CZEŚCIOWA REKONSTRUKCJA SYNAGOGI 1988-1994

PARTIAL RECONSTRUCTION OF THE SYNAGOGUE IN 1988-1994

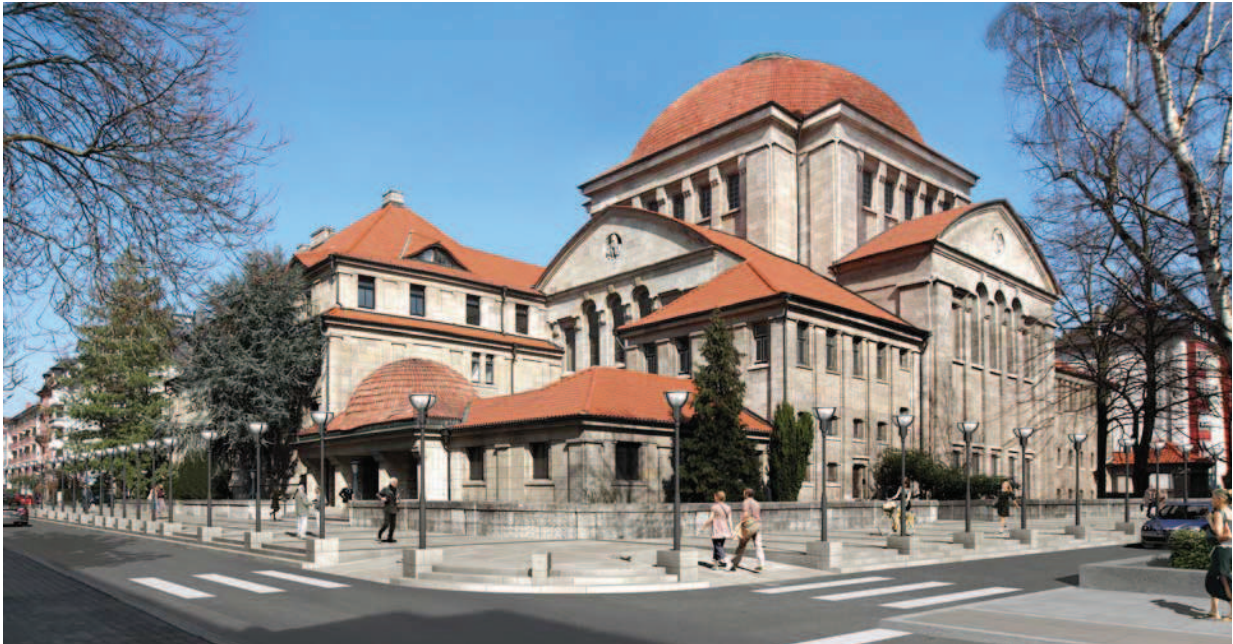
Ryc. 1. Budynek Westend-Synagoge we Frankfurcie nad Menem. Widok na bryłę obiektu
 Fig. 1. Westend Synagogue building in Frankfurt am Main. Overall view of the object

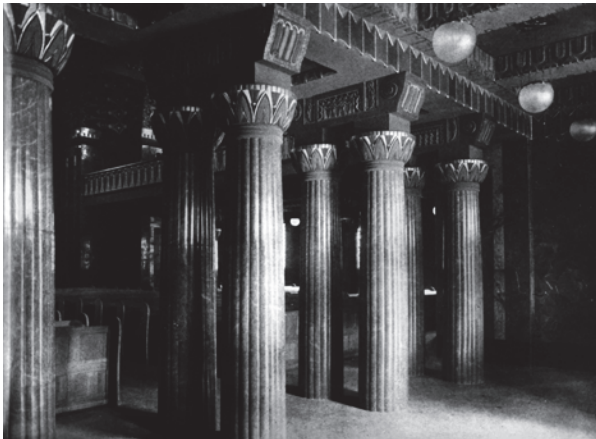
Ryc. 2. Hala wejściowa. Kierunek południowo-wschodni. Budowla oryginalna. Stan 1910-1938¹⁶
 Fig. 2. Entrance hall. South-east direction. Original building. State 1910-1938¹⁶

During the work fragments of space began to emerge e.g. columns or cassettes in the entrance section. The majority of ornaments on the discovered elements have been preserved only in small fragments. However, the longer the work continued, the more surprises it brought. One day complete, only slightly damaged cassettes and friezes in their original colours were revealed. Even more enjoyable was the discovery of the original passage from the exit room to the main prayer chamber. The discovered passage was walled-in during the years 1948-1950 for inexplicable reasons. The load-bearing beam over the exit was decorated with an exquisite frieze, a kind of supraporte. A star of David, composed from two heart-shaped forms, was used instead of stone⁵.

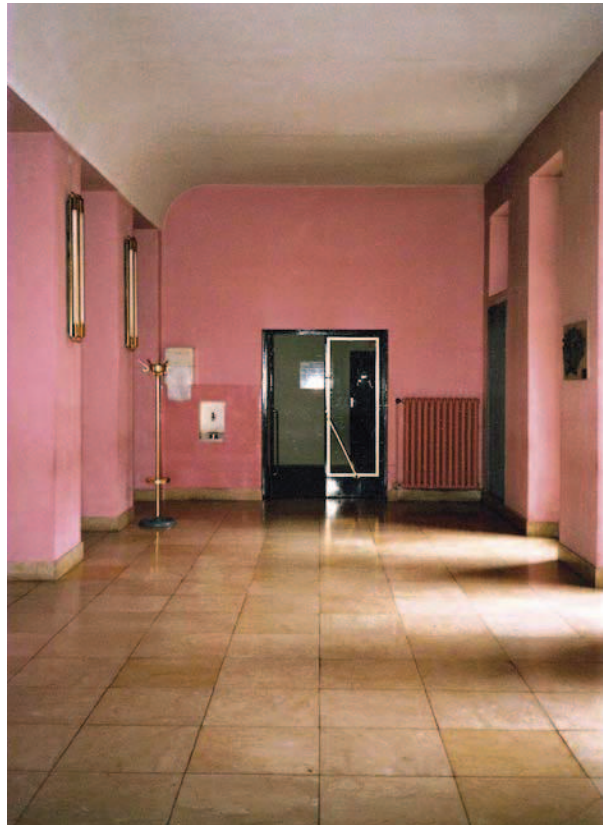
Ryc. 3. Hala wejściowa. Kierunek południowo-wschodni. Po tzw. „odbudowie”. Stan 1950-1988¹⁷
 Fig. 3. Entrance hall. South-east direction. After the so called “rebuilding”. State 1950-1988¹⁷

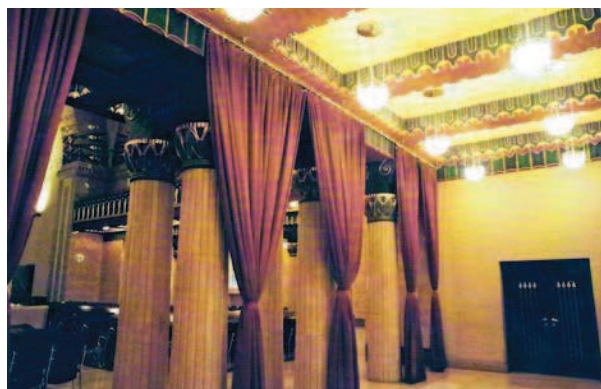
Ryc. 4. Hala wejściowa. Kierunek południowo-wschodni. Po częściowej rekonstrukcji. Stan po 1994 r.¹⁸
Fig. 4. Entrance hall. South-east direction. After partial reconstruction. State after 1994¹⁸

Those photographs allowed for precise reconstruction of the arrangement of marble facing: wall facing was made of triangular, polished stone tiles with very thin grouts; tiles were laid to butt. Triangles were equilateral, the number of rows from the cornice the relics of which were preserved, to rectangular tiles of the base course could be easily read from the photographs, therefore calculating the area of the tiles was not a difficult task. The tiles of the base course were as high as two rows of triangular tiles, and were distinctly darker than the other. Four massive pillars in the corners of the main prayer chamber were lined with the same tiles, but additionally they were topped with a three-step cornice. Pillar facing was decorated with U-shaped intarsia in light marble.

Stones were ordered in appropriate amounts, delivered, and finally laid on the walls, pillars and pilasters according to the scheme known from the photographs.
