Analiza wybranych błędów projektowych i montażowych połączeń balustrad z płytami balkonowymi

Nieprawidłowo zaprojektowane lub wykonane połączenia balustrad prowadzą do degradacji warstw wykończeniowych, powstawania nadmiernych przemieszczeń, zmniejszenia poczucia bezpieczeństwa mieszkańców, a nawet awarii budowlanych.

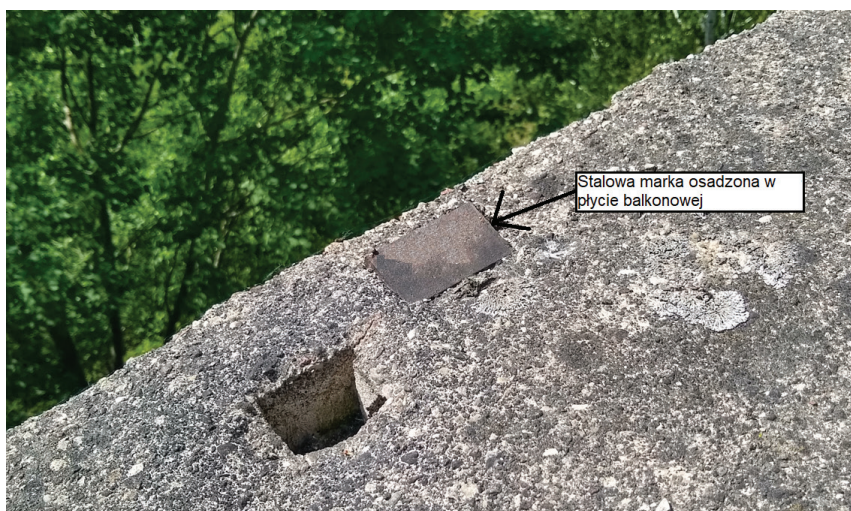
Często pomijanym aspektem, istotnym w odniesieniu do awaryjności, są połączenia balustrad. W budynkach wykonanych w systemach wielopłytowych, np. OWT, projektowano połączenia do górnej powierzchni płyty za pośrednictwem stalowych marek zabetonowanych w płycie balkonowej (rys. 1.). Mocowanie do ścian realizowano za pomocą odginanych prętów lub płaskowników. Wadą takich połączeń jest zmniejszenie skuteczności hydroizolacji balkonów – warstwy izolacyjne są „przebite” przez połączenia balustrad z płytami. Akumulacja wody związana z na-

Rys. 1. Marka stalowa osadzona w płycie balkonowej systemu OWT

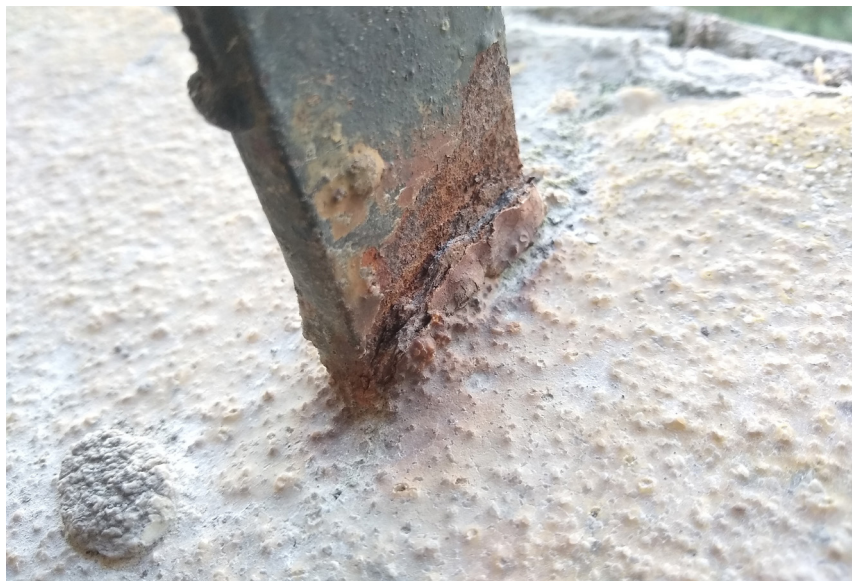
poprawnie zaklasyfikowano stal kształtowników do gatunku S235. Pomiary wykonane grubościomierzem ultradźwiękowym wykazały ubytek grubości słupków wynoszący od 0,2 do 0,4 mm. Zabetonowaną markę stalową o wymiarach 6 x 6 cm i grubości 5 mm również zaklasyfikowano do gatunku S235. Ubytek grubości miejscowo wynosił do 0,2 mm. W wyniku badań makroskopowych określono destrukcję posadzki, zwłaszcza w rejonie czoła płyty i słupków stalowych, oraz korozyję kształtowników i obróbki blacharskiej (rys. 2. i 3.). Zaobserwowano także liczne wykwity oraz spękania tynku od spodu balkonu.

Woda penetrująca przebiła warstwę hydroizolacji, oddziaływania termiczne oraz niewłaściwe zabezpieczenie przeciwkorozyjne kształtowników stanowią główną przyczynę zaobserwowanej degradacji warstw wykończeniowych i słupków balustrad.

Rys. 2. Korozja słupka balustrady w miejscu połączenia z płytą balkonową

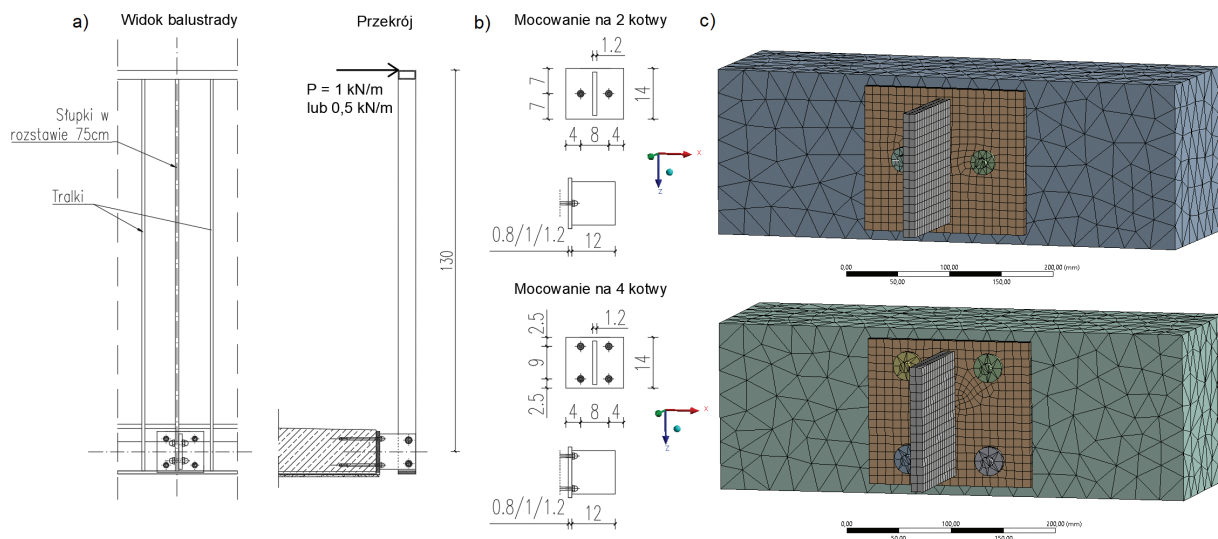
Założono połączenie doczołowe ze stali gatunku S235 (obecnie najczęściej stosowana do wykonywania balustrad i ich połączeń). Słupki w rozstawie co 0,75 m, balustrada obciążona ciężarem własnym oraz siłą ciągną o wartości 0,5 lub 1 kN/m działającą poziomo prostopadłe do płaszczyzny balustrady na pochwył balustrady. Współczynniki obliczeniowe przyjęto jak dla kombinacji SGN, tj. $\gamma_{Gj,sup}=1,35$ i $\gamma_{Q,1}=1,5$ [8]. Schemat połączenia balustrady z płytą balkonową oraz analizowany model numeryczny zaprezentowano na rys. 4.

Rys. 4. Widok analizowanego połączenia: a) schemat połączenia balustrady z płytą balkonową; b) detale płytki kotwowej; c) modele numeryczne

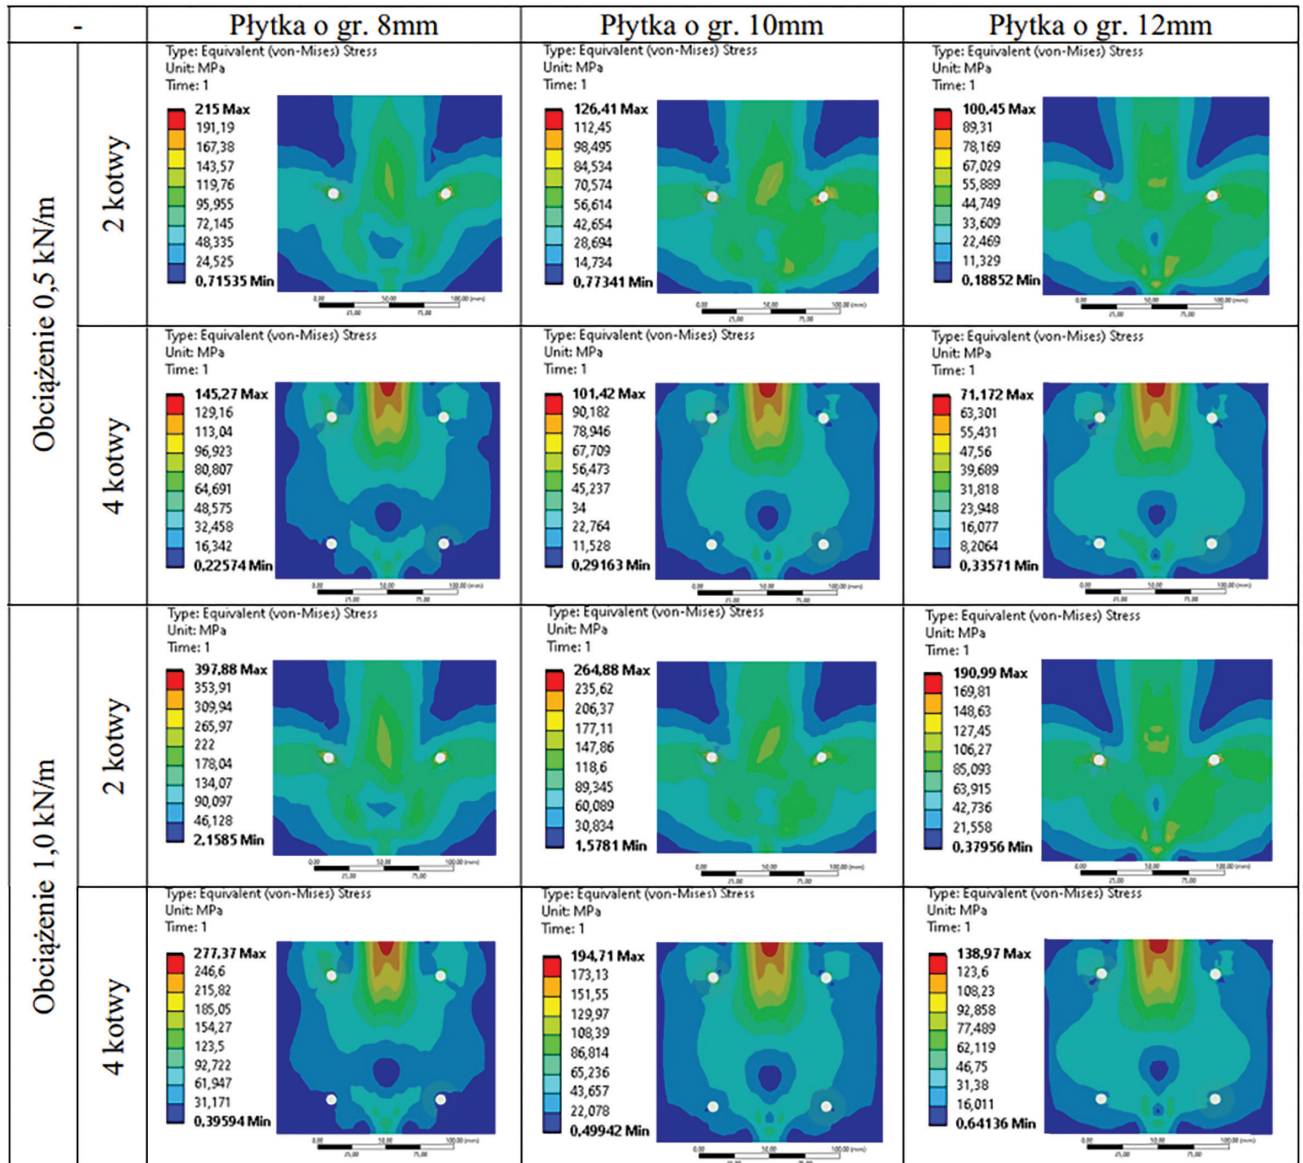
Wyniki analizy przedstawiono w postaci wykresów naprężeń w płytkach kotwowych w zależności od ich grubości, liczby kotew oraz wielkości obciążeń (rys. 5.).

Wykresy dla płytek kotwowych mocowanych na 2 kotwy wskazują na koncentrację naprężeń w środku płytek oraz w miejscach styku płytka-kotwy. Największe naprężenia w przypadku mocowania na 4 kotwy występują w górnej, rozciąganej strefie połączenia

z blachą stalową, do której montowany jest słupki balustrady. Różnica w naprężeniach pomiędzy dwoma sposobami kotwienia wynosi od 25% do 48% i jest największa w przypadku najcieńszej płytki.

Rys. 5. Wykresy naprężeń w płytce kotwowej przy różnym sposobie mocowania i obciążenia

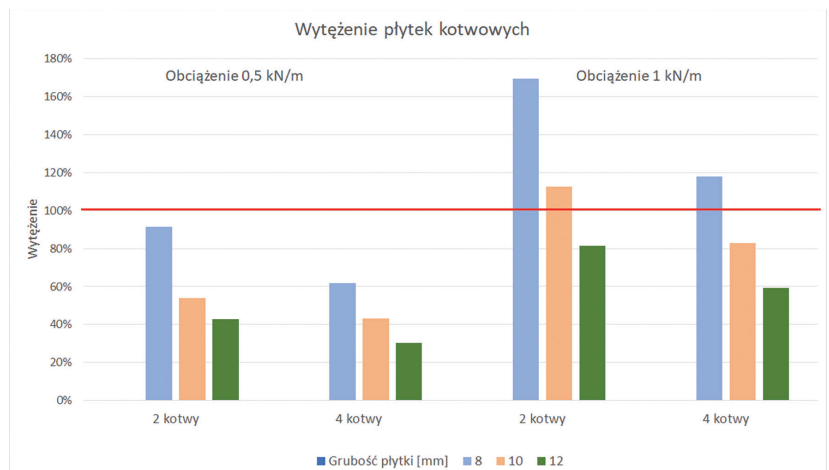
Obliczenia wykazały, że przyjęcie obciążenia 0,5 kN/m działającego prostopadłe na pochwył balustrady nie powoduje przekroczenia naprężeń nawet w najcieńszej płytce, czyli o gr. 8 mm mocowanej na 2 kotwy. Przyjęcie obciążenia 1 kN/m i mocowanie na 2 kotwy powoduje powstanie naprężeń na poziomie ponad 264 MPa, co oznacza, że dopiero płytka o grubości 12 mm jest w stanie spełnić stan graniczny nośności. W przypadku stosowania 4 kotew wystarczająca jest płytka o grubości 10 mm (rys. 6.).

Rys. 6. Wykres wytyżenia płytek kotwowych przy różnym sposobie mocowania i obciążenia

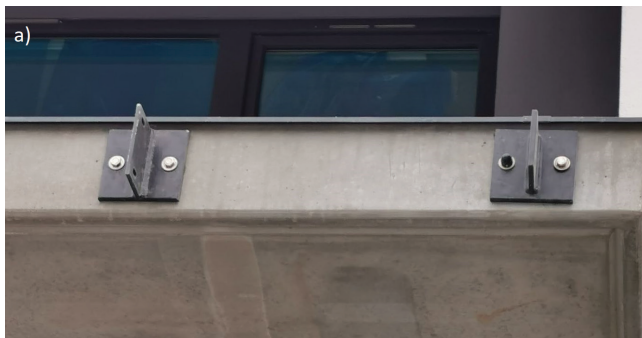
Rys. 7. Zalecane propozycje rozwiązań: a) doczołowe połączenia balustrad z płytą balkonową; b) wykończenie płyt balkonowych w postaci płyt ceramicznych na podkładkach dystansowych

Na podstawie przeprowadzonych badań, zarówno obiektów istniejących, jak i nowo powstających, autorzy zalecają stosowanie do-czołowych połączeń balustrad z płytą balko-

nową (rys. 7a), unikając w ten sposób przeciecia warstwy hydroizolacji, a co za tym idzie – problemów z przenikaniem wody i szybszą korozją stali. Atrakcyjnym rozwiązaniem z punktu widzenia trwałości jest wykończenie płyt balkonowych płytami ceramicznymi układanymi na podkładkach dystansowych (rys. 7b). Eliminuje to usterki związane z destrukcją posadzek w postaci płytek ceramicznych na zaprawie klejowej, a także jest korzystne ze względu na szybkość prowadzonych prac.
