## REZYDENCJA I ZAPLECZE GOSPODARCZE W DOBRACH BISKUPÓW PRZEMYSKICH OB. ŁAC. W RADYMNIE W ŚWIETLE XVIII-WIECZNYCH OPISÓW INWENTARZOWYCH

## THE RESIDENCE AND THE UTILITARIAN STRUCTURES IN THE LATIN-RITE BISHOPS' PROPERTY IN RADYMNO ON THE BASIS OF THE 18<sup>TH</sup>-CENTURY INVENTORY

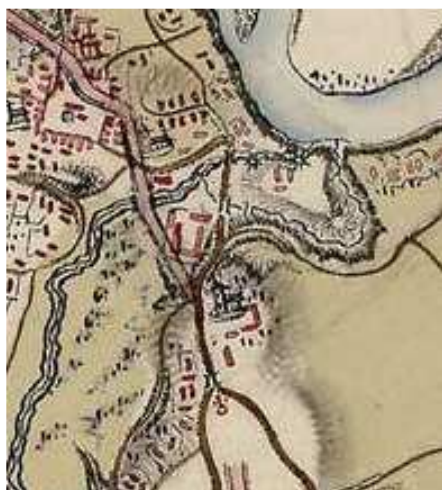
Rys. 1. Radymno. Rejon pałacu biskupów przemyskich w latach 80-tych XVIII wieku (na podstawie: [7])

Fig. 1. Radymno. The area of the Przemysl's bishops' property in the 1780s (based on: [7])

Interesującym zagadnieniem, które chcemy natomiast w tym miejscu poruszyć wydaje się być lokalizacja kompleksów zabudowy wymienionych w lustracji. Najnowszy folwark, tzw. skołoszowski, który na mapie Miega nie jest oznaczony, był wysunięty najdalej na południe i znajdował się na terenie wsi Skołoszów (zaznaczono go na zdjęciu franciszkańskim [14]). Folwark Bogudzięka, który można zlokalizować na obydwu mapach [7, 14], znajdował się pomiędzy folwarkiem skołoszowskim a pałacem (bliżej miasta), dziś jest to rejon obwodnicy Radymna [11], a śladem tego folwarku jest zapewne nazwa jednej ulic (Dworska). Folwark radymiński położony był obok zespołu pałacowego, ale ustalenie precyzyjnej lokalizacji i wzajemnej relacji tych dwóch zespołów zabudowy budzi najwięcej pytań, zwłaszcza po porównaniu informacji z dokumentu lustracji ze stanem terenu przedstawionym na XVIII- i XIX-wiecznych mapach. Na podstawie oceny obecnego stanu terenu nasuwa się prosty i – wydawałoby się – oczywisty wniosek, że pałac znajdował się po wschodniej stronie drogi prowadzącej do Przemysła, a folwark – po jej stronie zachodniej. Porównanie zdjęć józefińskiego i franciszkańskiego (rys. 1, 2) po-

zwala jednak zauważyć, że w okresie dzielącym sporządzenie tych map (a więc między latami 80. XVIII wieku a połową wieku XIX) nieco zmienił się w tym rejonie bieg Rady, a także przebieg dróg, o czym nie wspomina żaden z autorów odnoszących się do problemu lokalizacji pałacu biskupów przemyskich. M. Zub wstępnie zasygnalizowała związane z tym wątpliwości interpretacyjne [15, s. 332], tutaj rozwiiniemy nieco to zagadnienie. W dokumencie lustracji zostały wskazane punkty narożne obwodu, jednak określono je na tyle niejasno, że wnoszą one tyleż informacji, co wątpliwości. Pewną dość jednoznaczną wskazówką jest informacja o miejscu ujścia Rady do Sanu – „spod pałacu” [5, s. 1630] – zatem pałac musiał się znajdować we wschodniej części analizowanego terenu. Lustracja wspomina także, że folwark znajdował się „za rzeką... Radymna” [5, s. 1630], co sugerowałoby jego lokalizację bliżej miasta. Na Radzie był jednak upust i być może lustrator miał na myśli jej dłuższą nitkę obiegającą pałac – przy takiej interpretacji obydwie zespoły zabudowań mogłyby znajdować się po południowej stronie Rady. Na mapie z połowy XIX wieku [rys. 2] trakt do Przemysła biegnie pomiędzy kompleksem budynków a założeniem ogrodowym. Wydaje się mało prawdopodobne, aby był to układ zamierzony, a mapa Miega [rys. 1] potwierdza te wątpliwości: przebieg szosy, która w ostatniej ćwierci XVIII wieku była jeszcze w budowie, uwzględniał wprawdzie układ starych dróg, ale nie zawsze go powielał. W Radymnie zapewne poprowadzono szosę przez teren folwarku radymińskiego, oddzielając budynek mieszkalny i być może pozostałą zabudowę lub jej część od części ogrodowej zespołu folwarcznego. Prawdopodobny staje się wówczas scenariusz, że stara droga, biegnąca między pałacem a folwarkiem straciła znaczenie, stając się z czasem elementem kompleksu stojących przy niej budynków. Ponadto porównanie przebiegu Sanu na obydwu analizowanych mapach pozwala zauważyć, że przesunął się on w kierunku południowym i zachodnim, zapewne stopniowo podmywając niektóre budynki zespołu pałacowego, a być może również sam pałac. Nie można zatem wykluczyć, że mogło to spowodować pewne zmiany w układzie zabudowy lub przynajmniej się nich przyczynić. Jeżeli zaś murowane piwnice odnotowane w latach 80-tych XX wieku przez Z. Bielamowicza po wschodniej stronie drogi do Przemysła [1, s. 171] były pozostałością dawnych budynków, uzyskalibyśmy dodatkowy argumentem za taką interpretacją – w XVIII wieku na dziedzińcu pałacowym znajdowała się tylko piwnica wydrążona w calcu, zaś murowaną lustrator odnotował na terenie folwarku (bardziej na zachód), jest zatem prawdopodobne, że po budowie nowej drogi znalazła się po jej wschodniej stronie.

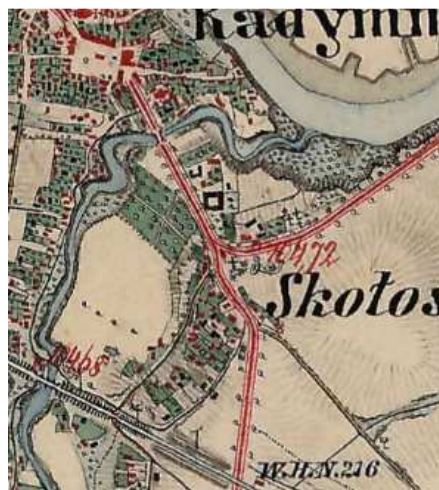
Rys. 2. Radymno. Rejon pałacu biskupów przemyskich w połowie XIX wieku (na podstawie: [14])

Fig. 2. Radymno. The area of the Przemysl's bishops' property in the mid-19<sup>th</sup> century (based on: [14])
