# Zabezpieczenie powłokami epoksydowymi stali zbrojeniowej przed korozją w betonie

Dr hab. inż. Mariusz Jaśniok, prof. PŚ, Politechnika Śląska

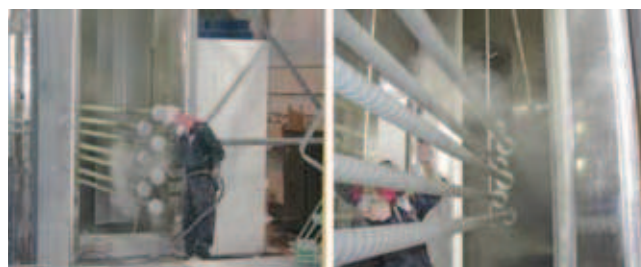
Trzecim, najpowszechniej stosowanym sposobem otrzymania powłoki epoksydowej na zbrojeniu jest elektrostatyczne natryskiwanie proszku epoksydowego na powierzchnię stali – rysunek 1. Powierzchnię stali zbrojeniowej czyści się sprężonym powietrzem metodą strumieniowo-ścierną. Stalowe pręty nagrzewa się w piecu gazowym lub elektrycznym do temperatury 230°C. Na rozgrzane pręty rozpyla się suchy proszek epoksydowy, który elektryzowany podczas wyrzutu z dysz ciśnieniowych, przyciągany jest elektrostatycznie do powierzchni gorącej stali. Z chwilą uderzenia w rozgrzaną powierzchnię zbrojenia, cząstki proszku epoksydowego ulegają roztopieniu, a proszek przechodzi w żel, spajając się ze strukturą stali. Po zestaleniu film epoksydowy jest schładzany wodą lub powietrzem. Uzyskana powłoka charakteryzuje się bardzo wysoką jakością. Nie ma w niej żadnych porów ani spękań [9].

Rys. 1. Nakładanie powłok epoksydowych na stal zbrojeniową [M1]

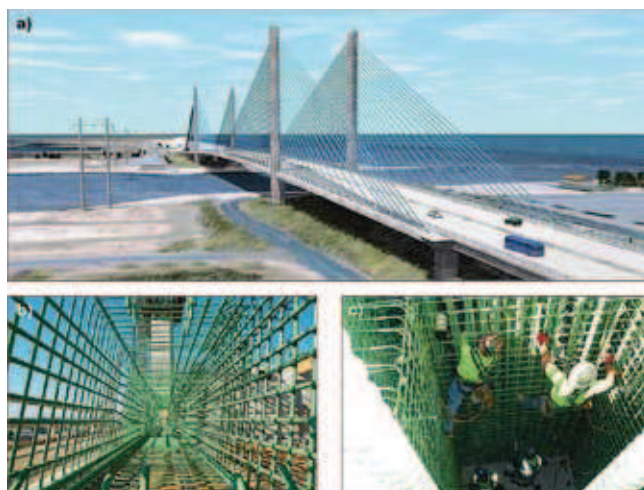
**Rys. 7.** Most na wlocie rzeki Indian w Sussex County, stan Delaware (USA): a) widok całego mostu, b) szkielet zbrojeniu zabezpieczony powłoką epoksydową, c) zbrojenie z powłoką w trakcie montażu; [M2]

wcześniej istniały obiekty mostowe wzniesione w 1934, 1938, 1952 i 1966 r. Nowa konstrukcja ukończona w 2012 r. jest mostem wantungowym (podwieszonym) z czterema pylonami i dwurzędowymi wantami. Ma trzy przęsła, z których najdłuższe środkowe o rozpiętości 290 m. Całkowita długość mostu wynosi 790 m, szerokość 33 m, a wysokość pylonów 73 m.

W celu eliminacji czynników istotnie obniżających trwałość konstrukcji wszystkie cztery pylony posadowiono poza wodą. W moście zastosowano 3000 ton zbrojenia z powłokami epoksydowymi. Całkowity koszt realizacji inwestycji wyniósł 150 milionów dolarów [M2].

Innym przykładem konstrukcji ze zbrojeniem zabezpieczonym powłokami epoksydowymi jest most na wlocie rzeki Indian w Sussex County, stan Delaware, USA – rysunek 7. W tej lokalizacji
