ZAKRZEWSKI Bartosz

SAMOCCHODY OSOBOWE BADANE W ITS W LATACH 50. XX W. CZ.II

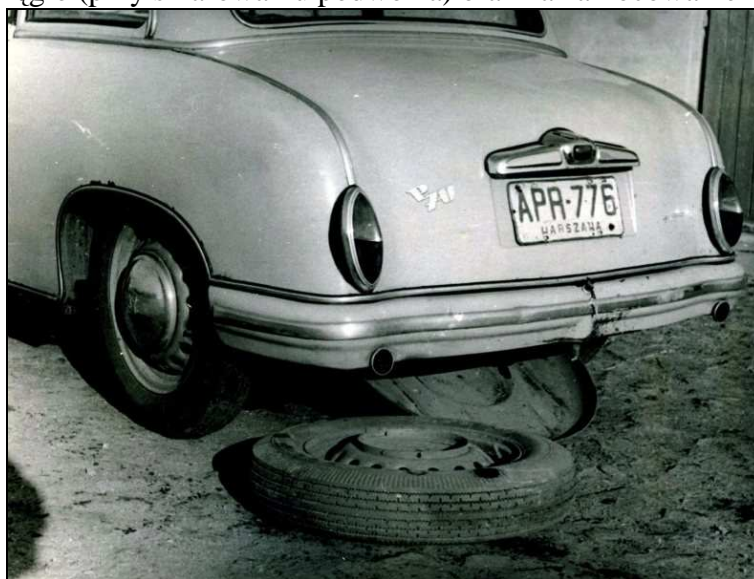
Fot. 8. Mocowanie koła zapasowego w samochodzie P-70 [4]

Ogólne wnioski z badań nie były pozytywne dla samochodu P70. Według specjalistów z ITS stanowił on konstrukcję prymitywną i przestarzałą, mimo względnie nowoczesnych kształtów nadwozia. Pod względem własności ekonomicznych i dynamicznych oraz zapewnienia komfortu i wygody jazdy zdecydowanie nie dorównywał nowoczesnym samochodom podobnej klasy. Biorąc pod uwagę prostotę budowy, dostateczną niezawodność działania i trwałość, mógł być użytkowany w polskich warunkach eksploatacyjnych jako środek transportu indywidualnego jedynie przy braku innych bardziej odpowiednich pojazdów. Podczas eksploatacji należało zwracać uwagę na smarowanie ślimaka włączającego sprzęgło (przy smarowaniu podwozia) oraz na zamocowanie koła zapasowego.

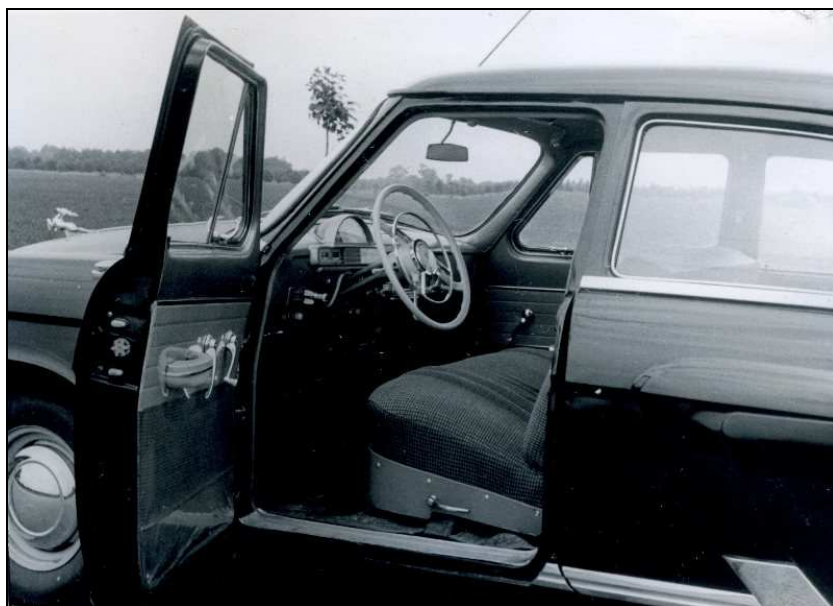
Fot. 14. Wołga M21– widok na deskę rozdzielczą i kierownicę [5]

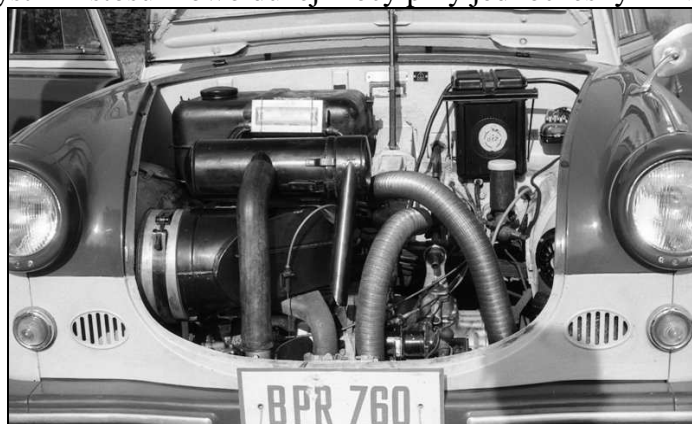
Fot. 21. Widok na silnik badanego w ITS P-50 [6]

Silnik zastosowany w P-50 był niewątpliwie konstrukcją oryginalną, zwłaszcza ze względu na zastosowanie obrotowych (tarczowych) zaworów sterujących zasysanie mieszanki oraz cylindrów wykonanych ze stopu lekkiego, z wtopionymi tulejami żeliwnymi (Fot. 21). Obrotowe zawory dawały duże możliwości najkorzystniejszego dobrania faz rozrządu silnika zaś cylindry ze stopu lekkiego ułatwiały wydatnie opanowanie problemów związanych z chłodzeniem silnika. Obie te cechy komplikowały i podrażały konstrukcje silnika, ale umożliwiały też uzyskanie korzystniejszych wskaźników eksploatacyjnych silnika, przede wszystkim stosunkowo dużej mocy przy jednoczesnym niskim zużyciu paliwa.

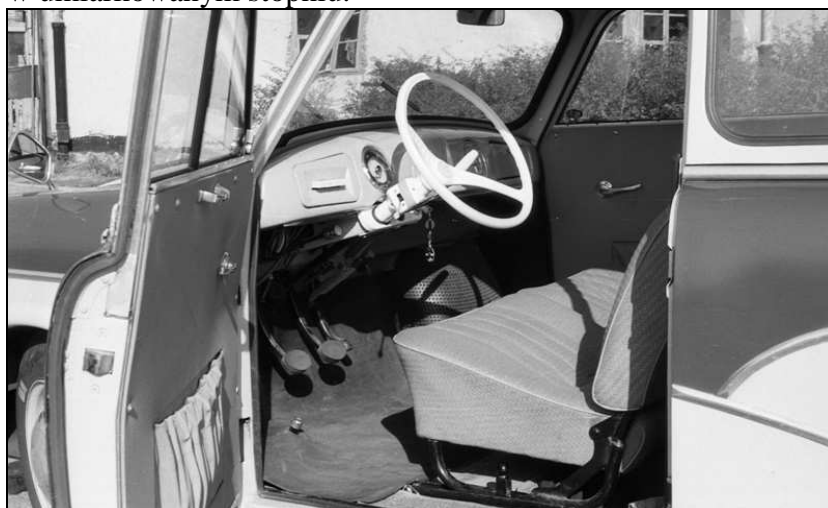
Fot. 22. Widok na kierownicę i deskę rozdzielczą badanego w ITS P-50 [6]

Układ kierowniczy nie nasuwał istotnych uwag. Oryginalnym rozwiązaniem było spłaszczone koło kierownicze, które dawało nieco większą swobodę ruchów przy wsiadaniu do pojazdu (Fot. 22). Przełożenie mechanizmu kierowniczego było dobrze dobrane dzięki czemu przy zachowaniu dobrej zwrotności samochodu i niewielkiej liczby obrotów ($2\frac{1}{2}$) koła pomiędzy skrajnymi położeniami, siła niezbędna dla obracania koła kierowniczego była niewielka. Uderzenia kół o nierówności nawierzchni drogi były wyczuwalne na kole kierowniczym w umiarkowanym stopniu.
