# ŹRÓDŁA SOLI

## w murach i tynkach budynków

**mgr inż. Franciszek Wołoch**  
**dr inż. Mariusz Gaczek**  
Politechnika Poznańska

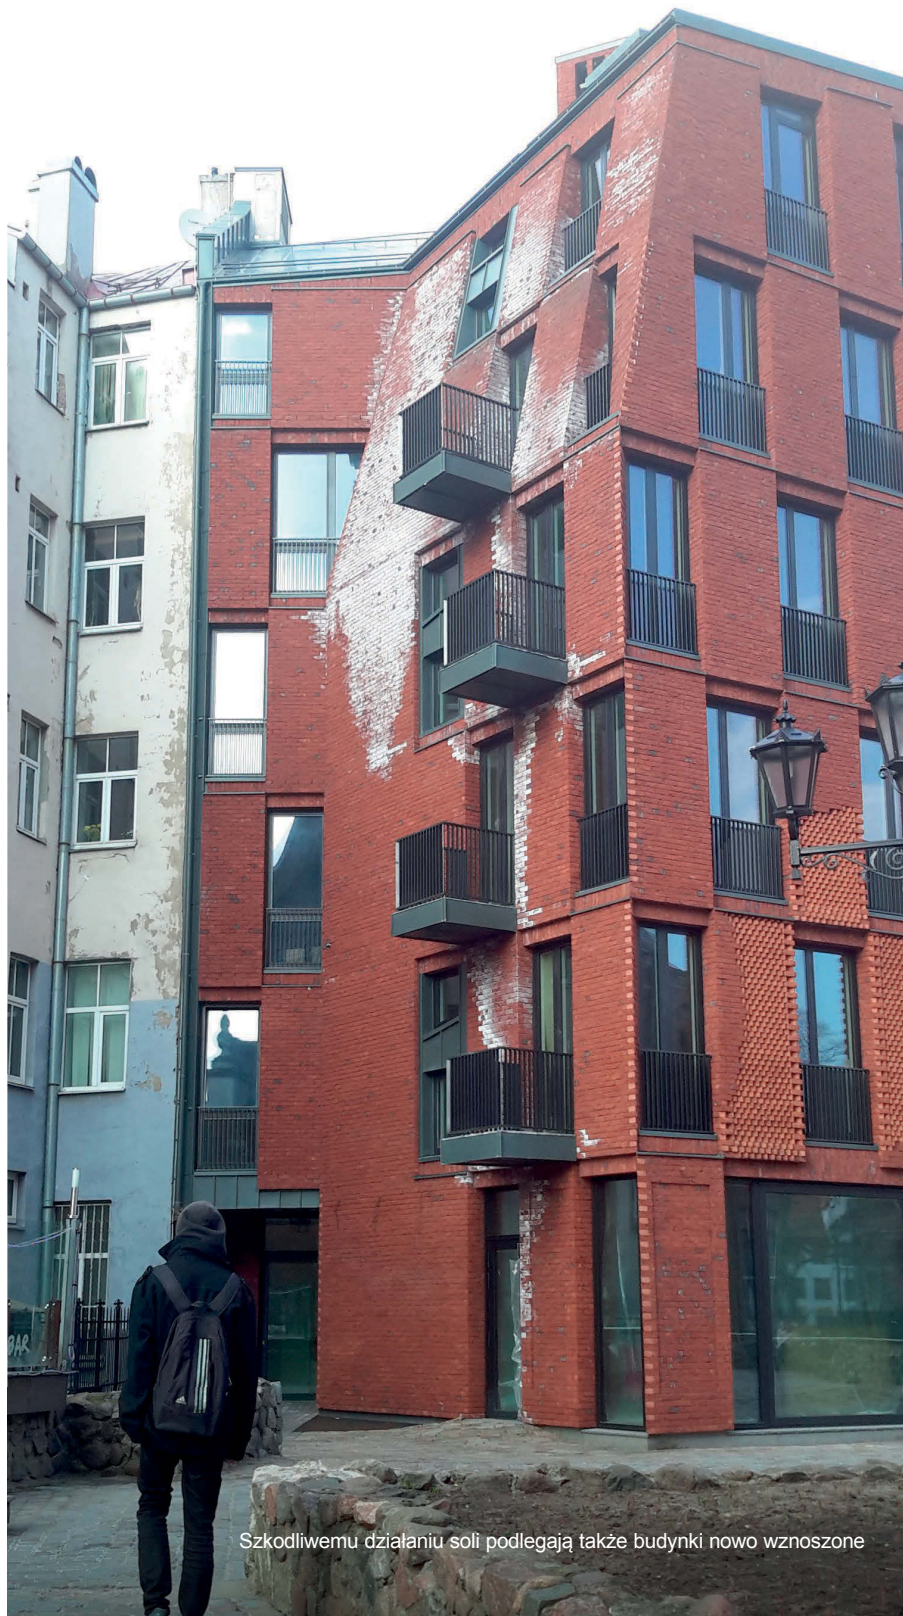
Szkodliwemu działaniu soli podlegają także budynki nowo wznoszone

Zjawisko niszczenia materiałów przez sole jest zarówno powszechne, jak i stare. Szkodliwemu działaniu soli przypisuje się chociażby pogorszenie stanu takich obiektów, jak: Angkor Wat w Kambodży, Sfinks w Egipcie czy budynki w Wenecji [1]. Niszczącemu działaniu podlegają jednak także budynki i budowle nowo wznoszone.

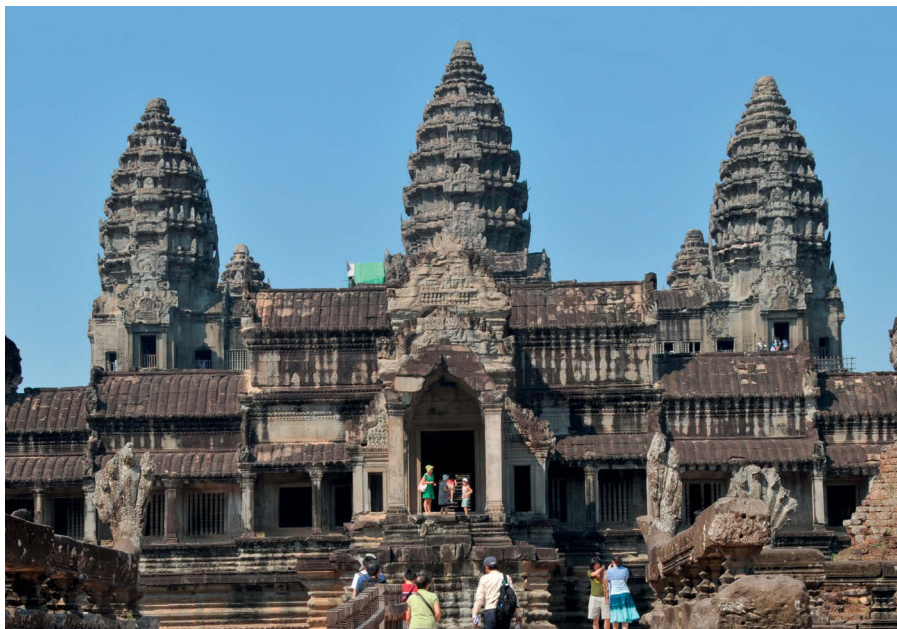
Rys. 1. Według rezultatów badań podanych w pracy [4] przyczyną destrukcji kompleksu Angkor Wat w Kambodży jest szkodliwe działanie soli

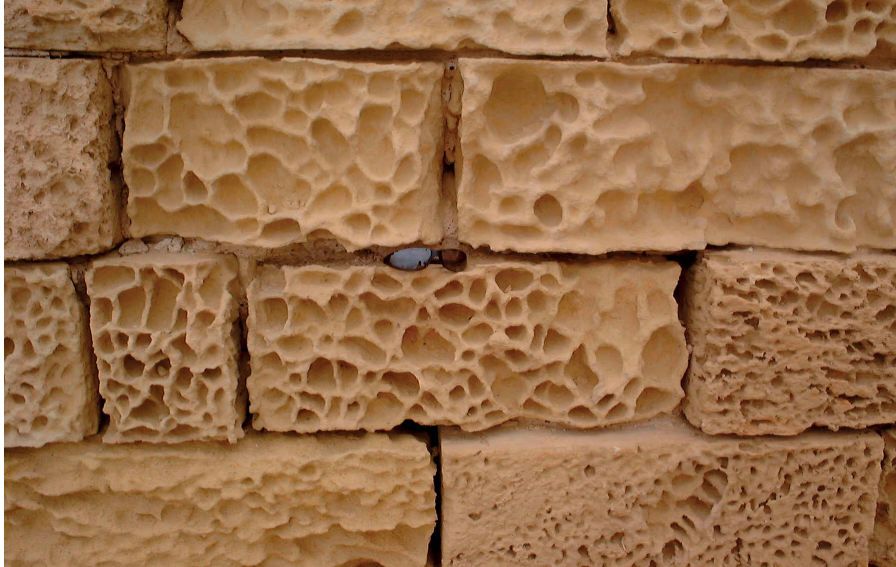
Rys. 2. Kawernowe wietrzenie solne kamienia budowlanego (dające efekt plastra miodu) na wyspie Gozo, Malta

Sole występujące w otoczeniu budynku mogą się znaleźć w strukturze materiałów tworzących elementy obiektu na wiele sposobów. Głównym źródłem azotanów i siarczanów są zanieczyszczenia znajdujące się w powietrzu. Nośnikami substancji szkodliwych są deszcze i wiatr. Z deszczami wiąże się głównie działanie kwasów. Drugim nośnikiem jest działanie wiatru. O ile kwaśne deszcze są problemem współczesnym, o tyle wiatr działa szkodliwie na konstrukcje od momentu, kiedy człowiek zaczął wznosić pierwsze budynki. Nie chodzi tu też wyłącznie o działanie mechaniczne, ale również o wiatr wiejący od morza lub od pustyni, który jest nośnikiem soli znajdujących się w tych środowiskach. Korelacja między działaniem soli i wiatru jest znana i opisana w literaturze. Przykładowo w pracy [5] zostały opisane badania laboratoryjne, które były ukierunkowane na wskazanie zależności między działaniem soli i wiatru na materiał porowaty. Badania były prowadzone w kontekście wyjaśnienia zjawiska powstawania tzw. plastrów miodu (ang. honeycomb) na powierzchni murów i konstrukcji kamiennych. Jak wskazują autorzy, istnieje

wiele hipotez co do przyczyn powstawania tego rodzaju zniszczeń na powierzchni materiału. W swoim doświadczeniu poddali oni jednoczesnemu działaniu wiatru i roztworu soli próbki wapienia. W wyniku eksperymentu (który trwał około miesiąca) stwierdzono, że skala zniszczeń powierzchni materiału jest w ścisłym stopniu skorelowana z prędkością wiejącego wiatru.
