Wpływ wstępnego odkształcenia plastycznego na prędkość rozwoju pęknięć zmęczeniowych w stopie aluminium D16CzATW w warunkach stałoamplitudowego zginania

JANUSZ MIERZYŃSKI, VOLODYMYR HUTSAYLYUK

Wojskowa Akademia Techniczna, Wydział Mechaniczny, Katedra Budowy Maszyn,
00-908 Warszawa, ul. gen. S. Kaliskiego 2,
jmierzynski@wat.edu.pl, vhutsaylyuk@wat.edu.pl

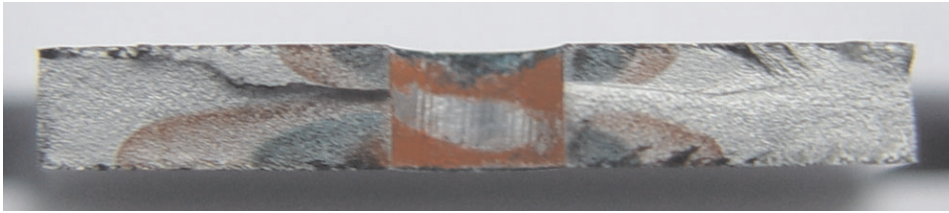
Rys. 4. Przełom platerowanej próbki z walcowym otworem poddanej badaniu przy amplitudzie naprężenia zginającego $\sigma_a = 103$ MPa ($N_f = 507\,400$ cykli)

Przełomy próbek z otworem wierconym i rozwiercanym powstawały w wyniku rozwoju czterech ćwierćeliptycznych pęknięć, które inicjowały równocześnie na górnej i dolnej powierzchni próbki przy otworze. Pęknięcia rozwijały się parami w równoległych do siebie płaszczyznach. Ostatecznie łączyły się wyraźnym uskokiem, prowadząc do przełomu. Strefy resztkowe obserwowano z boku przy zarysie próbki. Prawie gładka powierzchnia poszczególnych fragmentów przełomu świadczy o sukcesywnym rozwoju każdego ćwierćeliptycznego pęknięcia z jednego źródła. Widać to wyraźnie na rysunku 4, na którym przedstawiono przełom próbki po trzykrotnym zakropleniu barwnika w czasie próby zmęczeniowej.

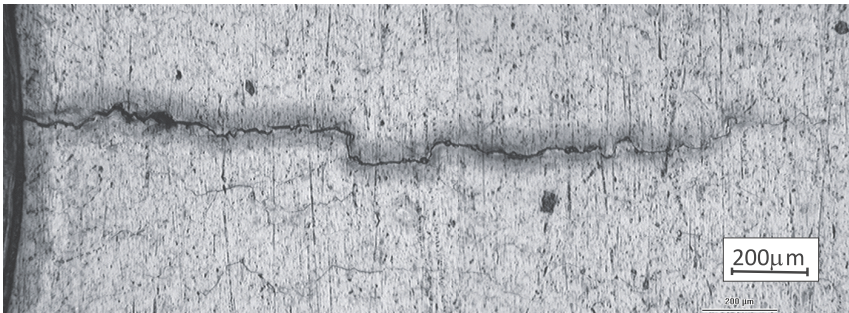
Rys. 5. Obraz pęknięcia na powierzchni próbki z otworem wierconym i rozwierczanym zarejestrowany za pomocą repliki po $N_i = 380\,000$ cykli obciążenia ($\sigma_a = 103$ MPa, $N_f = 639\,600$ cykli)

Taki rozwój pęknięć zmęczeniowych znalazł potwierdzenie w analizach replik nakładanych na powierzchni próbki. Na kolejnych rysunkach przedstawiono obraz pęknięcia zarejestrowanego na powierzchni jednej z próbek (rys. 5) oraz wykresy prędkości zmęczeniowego pęknięcia opracowane na podstawie analiz przy użyciu mikroskopu optycznego (rys. 6).

Można zauważyć, że pęknięcia inicjowały od krawędzi otworu. Dalszemu ich rozwojowi towarzyszy wielokrotna zmiana kierunku pęknięcia uwarunkowana orientacją krystalograficzną struktury materiału. Liczne zmiany kierunku pęknięcia związane z pokonywaniem kolejnych barier mikrostrukturalnych znalazły odzwierciedlenie w lokalnych oscylacjach prędkości pęknięcia na rysunku 6. Na tym rysunku przedstawiono wzrost pęknięć zmęczeniowych na powierzchni trzech próbek poddanych badaniom przy różnych amplitudach naprężenia zginającego. Wykresy prędkości pęknięcia sporządzono tylko dla dwóch wybranych dominujących pęknięć ćwierćeliptycznych leżących po tej samej stronie każdej z próbek, odmierzając ich długość od krawędzi otworu.

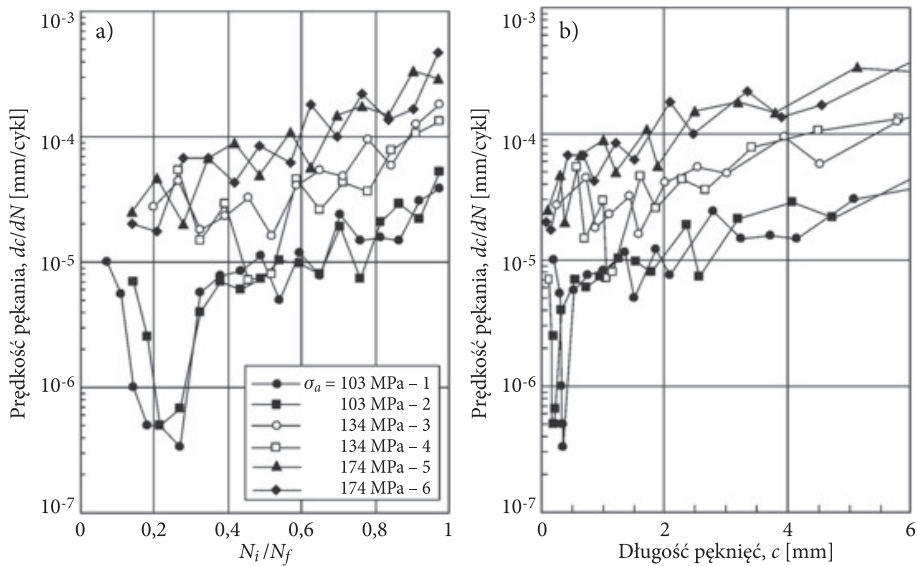
Rys. 6. Wykresy rozwoju pęknięć zmęczeniowych na powierzchni próbek z otworem walcowym wierconym i rozwierczanym poddanych wahadłowemu zginaniu

Początkowy przebieg prędkości pęknięcia dla pęknięć 1 i 2 ($\sigma_a = 103$ MPa), wyrażony w funkcji bieżącej liczby cykli N_i do liczby cykli niszczących N_f , jest bardzo charakterystyczny. Stwierdzono duży spadek prędkości pęknięcia o prawie dwa rzędy wielkości w okresie do 25% trwałości zmęczeniowej próbki (rys. 6a), a później równie gwałtowny jej wzrost. Takie zachowanie zaobserwowano przy długości pęknięć mniejszej niż 600 μm (rys. 6b) i jest ono charakterystyczne dla krótkich pęknięć zmęczeniowych. Po przekroczeniu 40% trwałości zmęczeniowej dalszy uśredniony wzrost prędkości wyrażony w funkcji N_i/N_f był prawie liniowy i podobny dla obu pęknięć.

Podobne cechy rozwoju krótkich pęknięć zmęczeniowych zauważono również w przypadku pęknięć 3 i 4 rozwijających się w próbce poddanej badaniom przy amplitudzie naprężenia zginającego $\sigma_a = 134$ MPa. Jednak są one mniej wyraźne niż w przypadku pęknięć 1 i 2. Początkowe spadki prędkości pęknięcia nie przekraczały jednego rzędu wielkości, osiągając minimum przy 50% trwałości zmęczeniowej próbki. Przedział występowania pęknięć o takich cechach jest stosunkowo długi i został oszacowany na około 1,5 mm. Dalszy rozwój tych pęknięć przebiegał z prędkościami znacznie wyższymi w porównaniu do poprzedniej próbki. Ta różnica dochodziła do jednego rzędu wielkości.

Analiza prędkości zmęczeniowego pęknięcia dla pęknięć 5 i 6 rozwijających się w próbce badanej przy $\sigma_a = 174$ MPa nie pozwoliła zaobserwować oznak występowania krótkich pęknięć zmęczeniowych. Ustalono, że pierwsze zauważalne na replikach mikropęknięcia pojawiły się po około 15% trwałości próbek. Ich dalszy rozwój był często lokalnie blokowany, co wpłynęło na duże wahania prędkości pęknięcia. Podobnie jak dla próbek badanych przy niższych naprężeniach uśredniona prędkość pęknięcia wyrażona w funkcji N_i/N_f wzrastała liniowo i była najwyższa spośród wszystkich wcześniej prezentowanych.
