CHARAKTERYSTYKA WYBRANYCH OSUWISK Z TERENU POŁUDNIOWEJ POLSKI UAKTYWNIONYCH PO OKRESIE INTENSYWNYCH OPADÓW W 2010 ROKU

DESCRIPTION OF SELECTED LANDSLIDES FROM SOUTHERN POLAND ACTIVATED AFTER INTENSIVE RAINFALL IN 2010

ROBERT KACZMARCZYK¹, SYLWIA TCHÓRZEWSKA¹, HENRYK WOŹNIAK¹

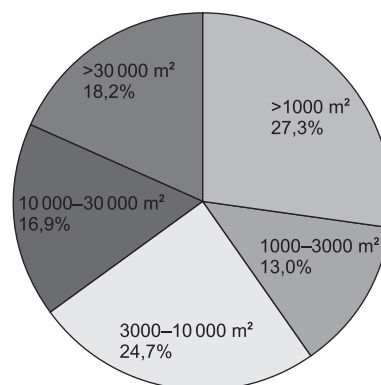
Fig. 3. Powierzchnia osuwisk

Landslide distribution by surface area

Wielkość osuwisk. Zgodnie z klasyfikacją zawartą w instrukcji (Instrukcja, 1999) tylko 27% analizowanych osuwisk to osuwiska małe o powierzchni poniżej 1000 m², 13% – osuwiska średnie o powierzchni od 1000–3000 m², a zdecydowana większość (60%) – osuwiska duże >3000 m² (fig. 3). Największe osuwiska, o powierzchni ponad 100 000 m² występują w miejscowościach: Ochojno, Podstolice, Lachowice i Gorlice. Są to osuwiska stare, uaktywnione po okresie intensywnych opadów w 2010 r.

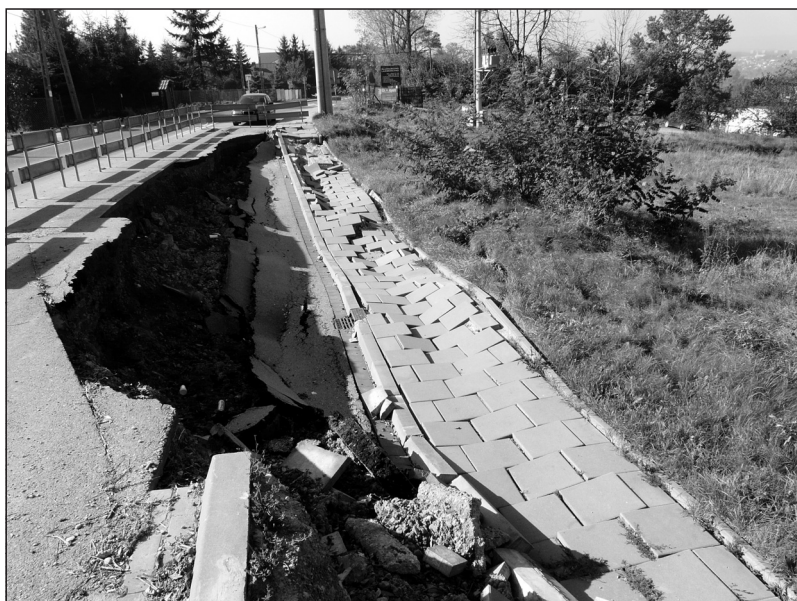
Fig. 5. Nisza osuwiskowa przy ul. Sawiczewskich w Krakowie-Swoszowicach.
Fot. R. Kaczmarczyk

The landslide niche in Sawiczewskich Street in Krakow-Swoszowice.
Photo by R. Kaczmarczyk

przyczyna stanowi aż 31% wszystkich badanych przypadków. Osuwiska tego typu występują m.in. w Golkowicach (Lasowice), Grabówkach, Soboniowicach i Swoszowicach (fig. 5). Inną przyczyną o charakterze antropogenicznym jest podcięcie zbocza lub skarpy w wyniku prowadzenia prac inżynierskich. Przyczyna ta jest czynnikiem sprawczym co dziesiątego badanego osuwiska. Do typowych przypadków tej grupy można zaliczyć m.in. osuwisko w Golkowicach na działce nr 389 (fig. 6) oraz osuwisko powstałe podczas budowy zapory w Tresnej. Pozostałe 10% antropogenicznych przyczyn ruchów masowych to błędy w projektowaniu, wstrząsy i drgania pochodzące ze wzmożonego w ostatnich latach ruchu drogowego, a także wyrębu obszarów leśnych.

ne zagrożenia dla ruchu oraz straty materialne, wynikające z konieczności częstych remontów nawierzchni. Osuwiska w Krakowie-Swoszowicach (fig. 5), Ochojnie (fig. 11) i w Świątnikach Górnych (fig. 12) powstałe w wyniku intensywnych opadów deszczu spowodowały oberwanie całego odcinka drogi i kilkumiesięczne utrudnienia w ruchu. Konieczna była odbudowa nasypu drogowego i położenie nowej nawierzchni. W Sierczy obok zbiorników wyrównawczych Raba II, głębokie osuwisko kilkakrotnie, regularnie niszczyło drogę powiatową. W latach 2007–2008 wykonano tam kotwiony mur oporowy i ponownie położono wszystkie warstwy drogowe i nową nawierzchnię. Wysokie koszty prac zabezpieczających przyniosły jednak pożądany efekt – obszar ten jest praktycznie jedynym obszarem byłego osuwiska, na którym po majowej powodzi nie wystąpiły dal-

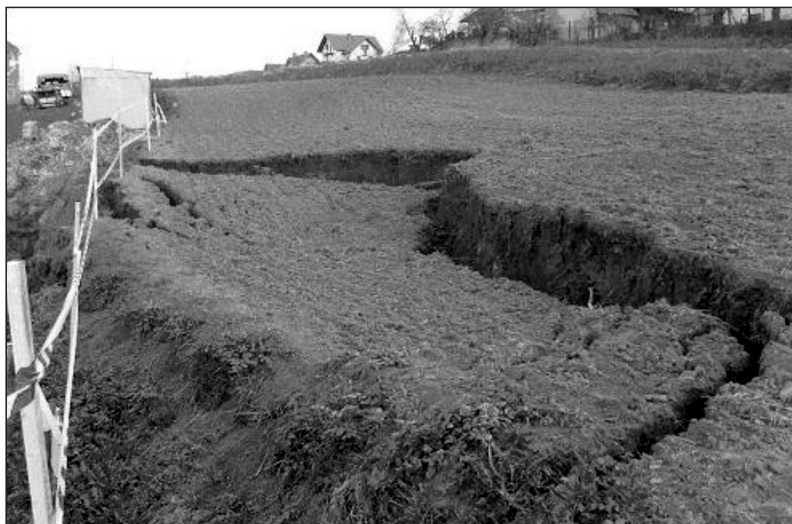
Fig. 6. Osuwisko w Golkowicach na działce nr 389 w dniu jego powstania.

The landslide in Golkowice on parcel no. 389, on the day of its generation.
Photo by R. Kaczmarczyk

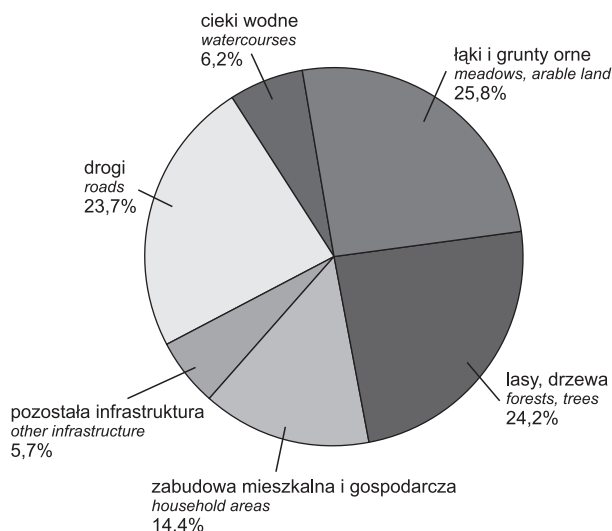
Fig. 9. Sposób użytkowania terenów, na których powstały osuwiska

Landslide distribution by land use

Sposób użytkowanie terenu. Połowa badanych osuwisk znajduje się na terenach pokrytych roślinnością – grunty orne, łąki i tereny zalesione (fig. 9). Spośród terenów zalesionych zdecydowaną większość stanowią jednak obszary z dziko rosnącą roślinnością charakterystyczną dla nieużytków. Taka roślinność w przeciwieństwie do drzew i krzewów z dobrze rozwiniętym systemem korzeniowym, nie może

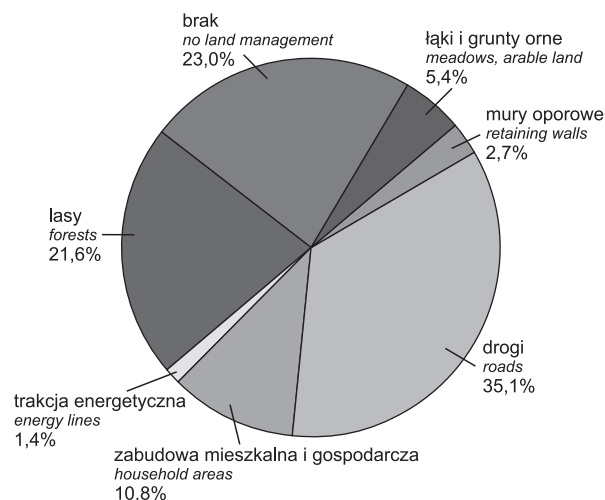
Fig. 10. Obszary zniszczeń

Areas of damage

Zniszczenia i zagrożenia wywołane przez osuwiska. Najwięcej (35,1%) szkód spowodowanych przez osuwiska wystąpiło w infrastrukturze drogowej (fig. 10). Zniszczenia tego typu (spęknięcia asfaltu, nabrzmienia) stwarzają poważ-

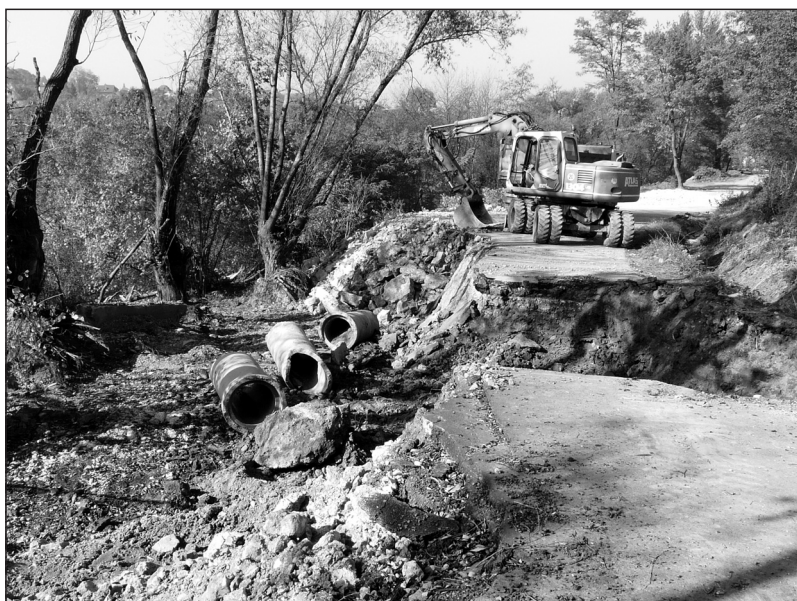
Fig. 11. Zniszczona droga w Ochojnie.

Destroyed road in Ochojnie.
Photo by R. Kaczmarczyk

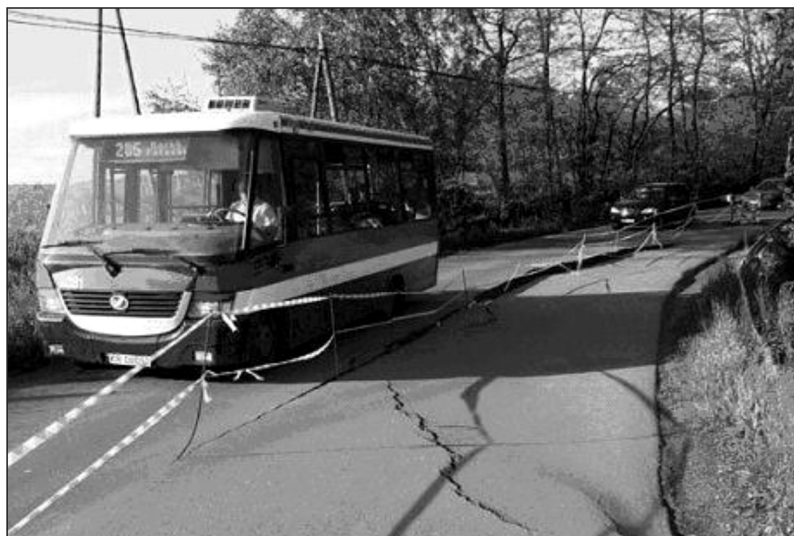
Fig. 12. Zniszczona droga w Świątnikach Górnych. Fot. R. Kaczmarczyk

Destroyed road in Świątniki Górne.
Photo by R. Kaczmarczyk

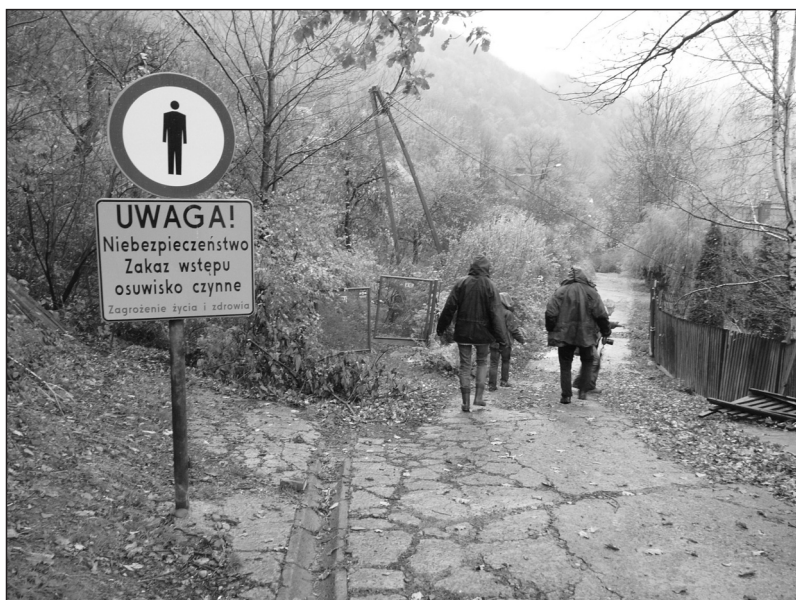
Fig. 13. Osuwisko w Międzybrodzu Żywieckim. Fot. R. Kaczmarczyk

The landslide in Międzybrodzie Żywieckie.
Photo by R. Kaczmarczyk

W 25% badanych przypadków aktywne ruchy masowe zagrażają zabudowaniom mieszkalnym i gospodarczym. Największe szkody miały miejsce w Lachowicach, Golkowicach, Grabówkach, Sierczy, Międzybrodzu Żywieckim (fig. 13) i w Gdowie (fig. 14). Wiele domów i budynków gospodarczych zostało zniszczonych całkowicie, wiele zostało naruszonych i wymaga odbudowy bądź remontu. Na licznych obszarach uszkodzona została także trakcja energetyczna. We Wrząsowicach pochylone słupy zagrażają zerwaniu linii przesyłowych, a osuwisko w Podstolicach zagraża funkcjonowaniu wyciągu narciarskiego.

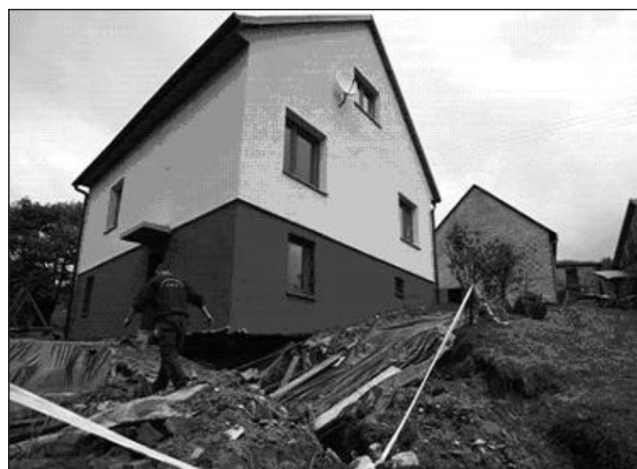
Fig. 14. Osuwisko w Gdowie. Fot. A. Sanocki

The landslide in Gdów. Photo by A. Sanocki
