# Modernizacja elewacji wentylowanych

W artykule omówiono decydujące czynniki techniczno-użytkowe mające wpływ na zakwalifikowanie elewacji wentylowanej do dalszego użytkowania, naprawy lub rozbiórki.

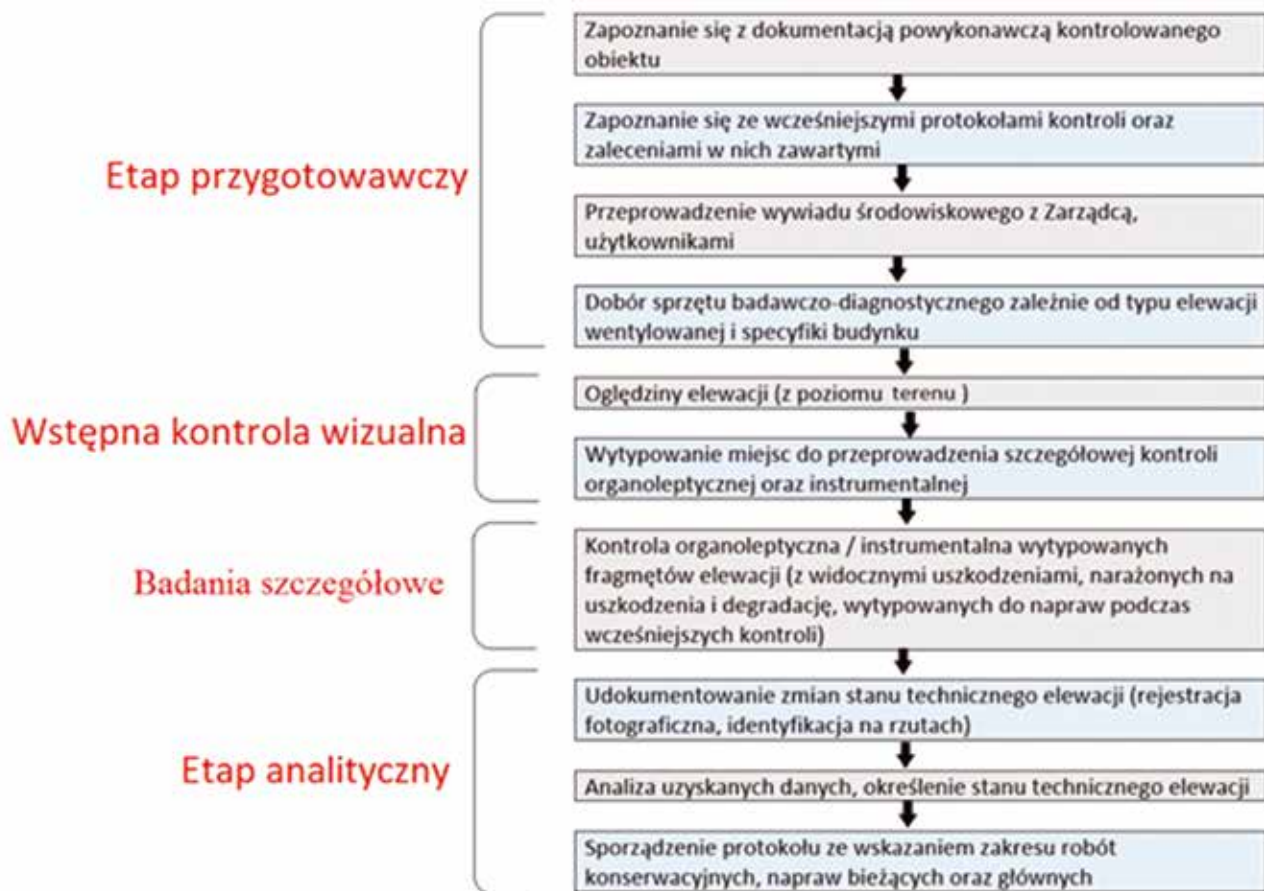
Rys. 2. Etapy badania stanu technicznego elewacji wentylowanych; źródło: [5]

Badanie stanu technicznego elewacji wentylowanych należy przeprowadzać na czterech wzajemnie potoczonych ze sobą etapach (rys. 2.):

- 1) etap przygotowawczy,
- 2) wstępne badania wizualne,
- 3) badania szczegółowe (z wykorzystaniem przyrządów badawczo-pomiarowych),
- 4) etap analityczny.

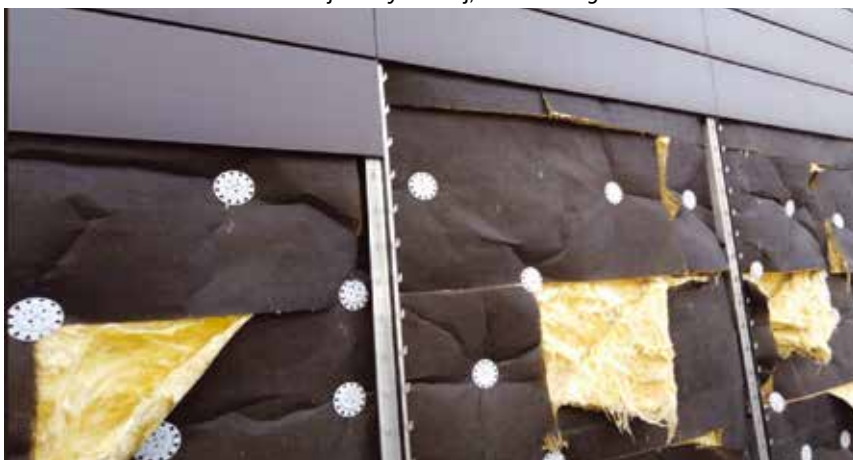
Fot. 2. Rozprężenie wełny mineralnej prowadzące do zaniku przestrzeni wentylowanej; źródło: fotografia autorów

- Zmniejszenia przestrzeni wentylowanych pomiędzy okładzinami a termoizolacją (fot. 2).
- Uszkodzeń połączeń „ruszt – elewacja” (fot. 3).
- Uszkodzeń rusztu (fot. 4).
- Uszkodzeń związanych z ukrytymi błędami wykonawczymi (fot. 5).

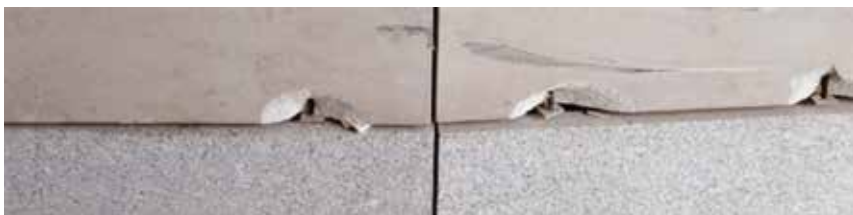
Fot. 3. Uszkodzenie połączenia „ruszt – elewacja”; źródło: fotografia autorów

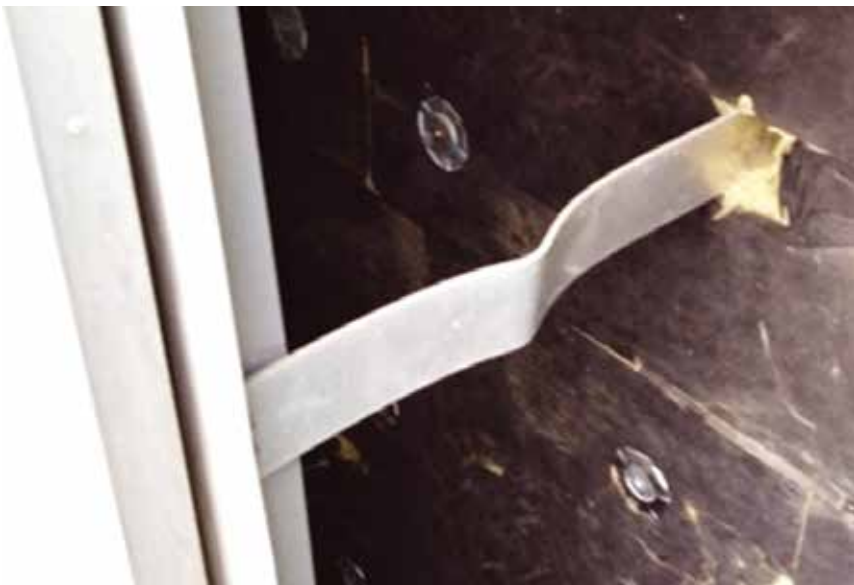
Fot. 4. Uszkodzenia rusztu elewacji wentylowanej; źródło: fotografia autorów

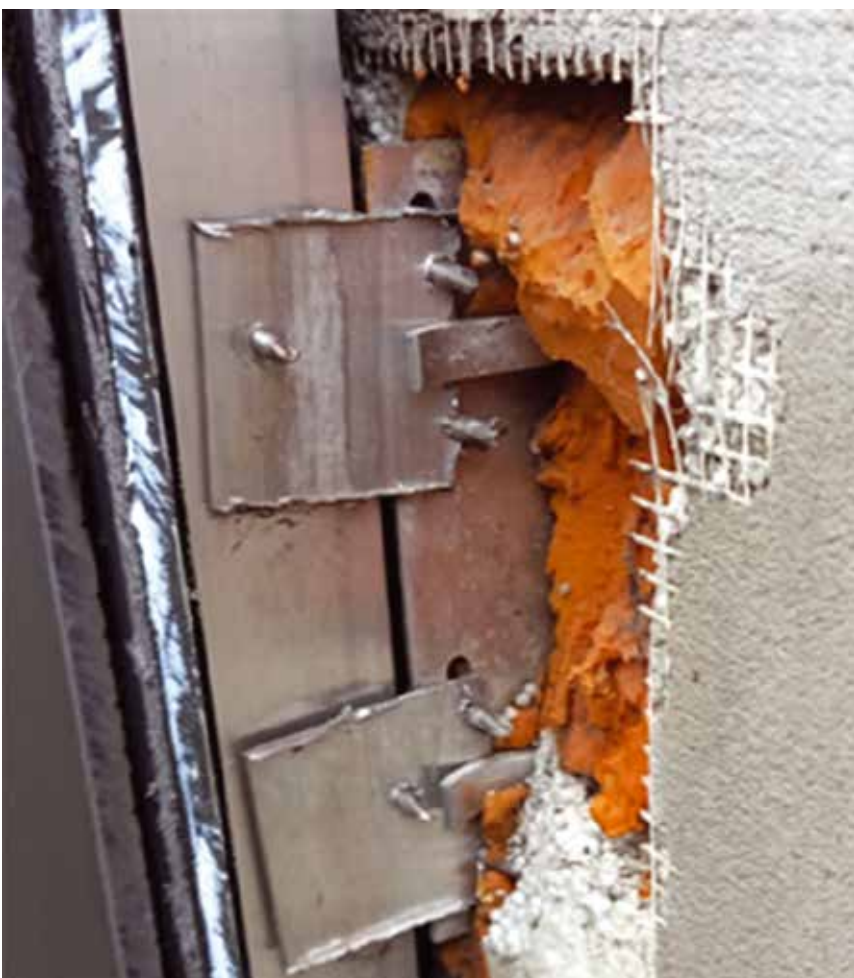
Fot. 5. Ukryte błędy wykonawcze; źródło: fotografia autorów

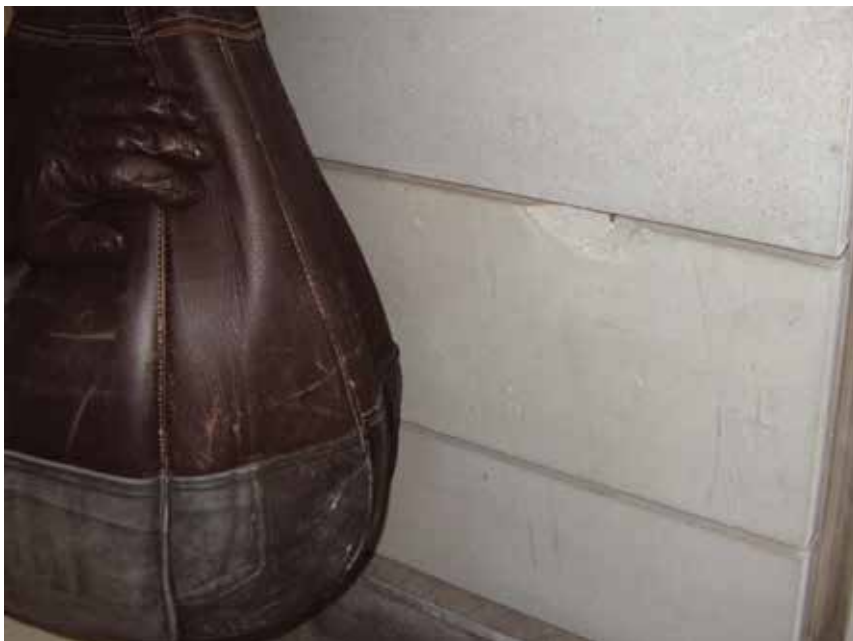
**Fot. 6. Wynik badania odporności na uderzenie elewacji wentylowanej: system elewacyjny nie może być stosowany w miejscach dostępnych dla ludzi; źródło: fotografia autorów**

Badanie odporności na uderzenie może być przeprowadzone in situ wg [4]. W wielu sytuacjach daje ono możliwość uniknięcia groźnych wypadków poprzez wyłączenie z użytkowania nieodpowiednio dobranych (pod względem odporności na uderzenie) fragmentów elewacji wentylowanych (fot. 6.).
