Bezpieczeństwo prac budowlanych w pobliżu podziemnych sieci elektroenergetycznych

Jan Ciszewski, Skanska S.A., Główny Specjalista ds. BHP (ORCID 0000-0003-2644-9511)

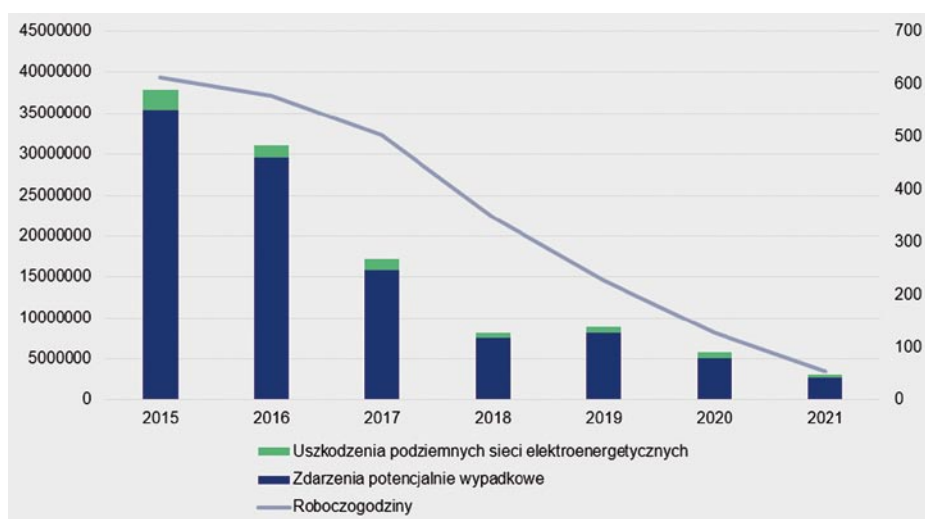
Rys. 1. Zaraportowane zdarzenia potencjalnie wypadkowe w latach 2015–2021 z podziałem na uszkodzone podziemne sieci elektroenergetyczne i pozostałe kategorie zdarzeń z linią pracujących robotniczy

W artykule przedstawiono jedno z większych wyzwań, jakie czeka na wykonawców, podczas realizacji większości prac budowlanych – praca w pobliżu podziemnych sieci elektroenergetycznych. Uszkodzenia sieci elektroenergetycznych wiążą się z ogromnym ryzykiem. Zdarza się, że są one przyczyną poważnych wypadków, w tym również ciężkich, zbiorowych i śmiertelnych. Statystyki zaraportowanych zdarzeń potencjalnie wypadkowych w latach 2015–2021 w badanym przedsiębiorstwie budowlanym pokazują, że zdarzenia, związane z uszkodzeniami podziemnych sieci elektrycznych, stanowią znaczący procent wszystkich raportowanych zdarzeń (rys. 1).

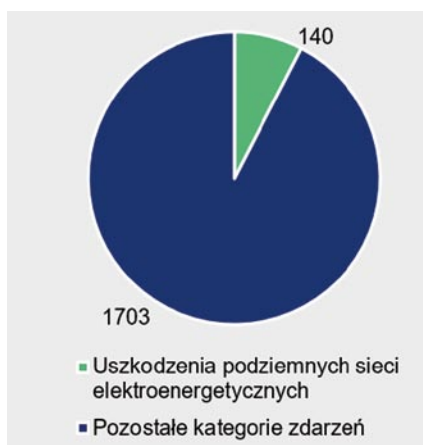
Rys. 2. Podział zaraportowanych zdarzeń na uszkodzone sieci i pozostałe kategorie zdarzeń

W analizowanym przedsiębiorstwie, na przestrzeni ostatnich sześciu lat, odnotowano 1703 zdarzenia we wszystkich raportowanych kategoriach zdarzeń potencjalnie wypadkowych (rys. 2). Ponad 8% (140) z tych zdarzeń miało

związek z uszkodzeniami podziemnych sieci elektroenergetycznych. Do tych 140 zaraportowanych zdarzeń nie wlicza się uszkodzeń sieci nadziemnych oraz innych uszkodzeń sieci elektroenergetycznych, np. wewnątrz budynków. Osobną kategorią zdarzeń są również uszkodzenia sieci gazowych, teletechnicznych oraz wodnych, które nie zostały poddane badaniom. Podczas badania dokonano również porównania uszkodzonych, podziemnych sieci ze względu na napięcie znamionowe nN – niskiego napięcia oraz SN – średniego napięcia (rys. 3). Stosunek uszkodzonych podziemnych przewodów SN do nN wynosi 4:6. Oznacza to, że na każde dziesięć zdarzeń, cztery z nich miały miejsce przy sieci o napięciu od 1 do 60 kV. Większość zdarzeń dotyczyło napięcia 15 kV, które jest dominującym rodzajem sieci w polskich warunkach. Warto zwrócić uwagę, że przy niewielkiej zmianie okoliczności, różnicy czasu czy lokalizacji, zdarzenie potencjalnie wypadkowe mogło skutkować obrażeniami, które doprowadziłyby do wypadku przy pracy, w tym również wypadku ciężkiego, zbiorowego i śmiertelnego. Opis

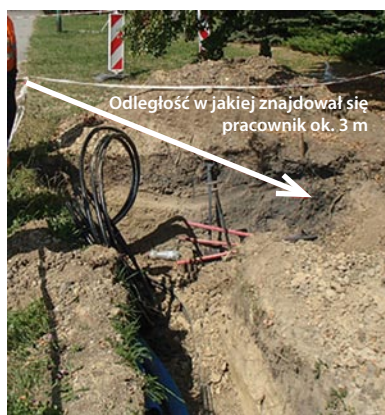
Rys. 4. Zdjęcie z miejsca wypadku

Pracownicy prowadząc prace ziemne na wyłączonej linii średniego napięcia, za pomocą minikoparki, uszkodzili sąsiedni kabel o tym samym napięciu. W wyniku tego zdarzenia jeden z pracowników, znajdujący się w odległości 3 m

od miejsca uszkodzenia, doznał poparzeń kończyny górnej oraz części twarzy stopnia pierwszego i drugiego. Analiza zdarzenia wykazała, że uszkodzony kabel znajdował się w innym miejscu, niż sugerowała dokumentacja (rys. 4). Ponadto w dokumentacji sieć została błędnie opisana, a przebieg sieci nie został oznaczony folią ostrzegawczą.

Po tym wypadku wprowadzono szereg działań zapobiegawczych, w tym m.in. obligatoryjne używanie lokalizatorów sieci.

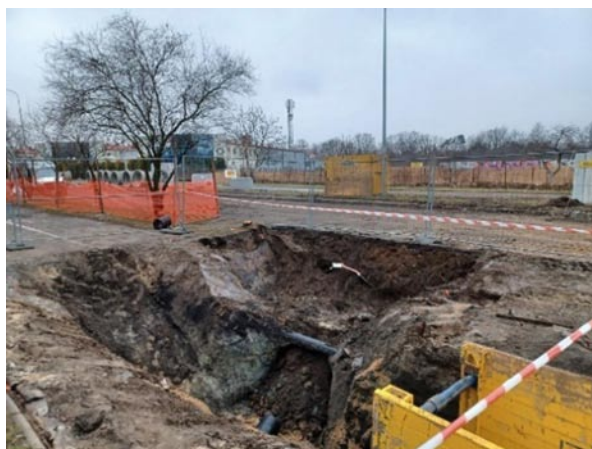
Rys. 5. Zdjęcia z miejsca uszkodzenia sieci nN

Podczas prowadzenia prac związanych z poszerzeniem wykopu za pomocą koparki jednoznaczyniowej, doszło do uszkodzenia kabla nN, który znajdował się w odległości 3,5 m od stanu posiadanej dokumentacji i wyznaczonego przez geodetów przebiegu kabla (rys. 5). Pracownicy wraz z operatorem wykonywali prace w miejscu, w którym nie powinny wystąpić żadne kolizje podziemne z prowadzonymi pracami. W wyniku tego zdarzenia nikt nie odniósł obrażeń.

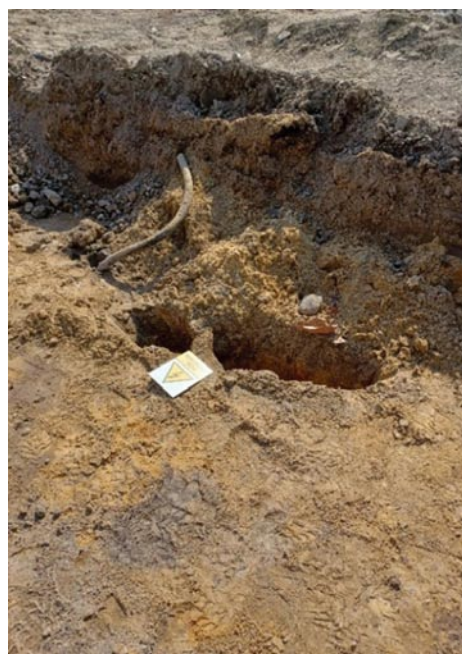
Rys. 6. Zdjęcie z miejsca prowadzenia ręcznych odkrywek

Podczas prowadzenia ręcznych odkrywek (rys. 6) przy użyciu szpadla doszło do kontaktu narzędzia z przewodem olejowym. W wyniku zdarzenia powstało zwarcie pomiędzy przewodem i szpadłem (rys. 7). Nikt nie odniósł obrażeń. Analiza zdarzenia wykazała, że pracownicy błędnie odczytali dokumentację. Folia ostrzegawcza znajdowała się w odległości

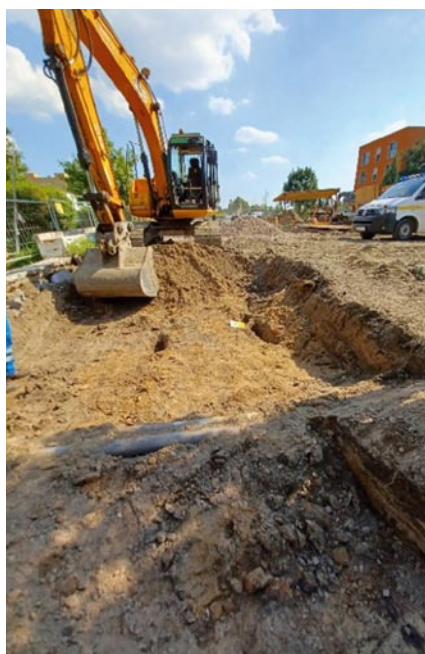
Rys. 7. Zdjęcie z miejsca uszkodzenia kabla SN

0,5 m od przewodu. Dodatkowo przewód był w złym stanie technicznym (prawdopodobnie został naruszony podczas wcześniejszych prac, przed przejściem placu budowy przez generalnego wykonawcę). Sieć została naruszona podczas wcześniejszych prac, związanych z podłączeniem sieci ciepłociągu do pobliskiego budynku, a fakt ten nie został zgłoszony do gestora sieci.

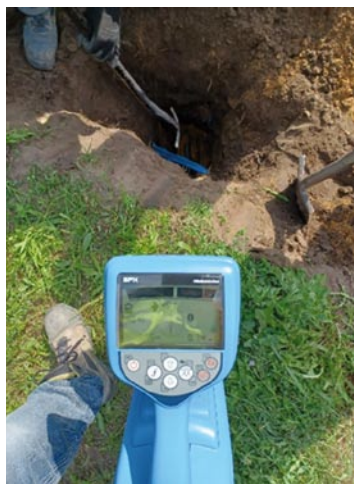
Rys. 9. Praca z lokalizatorem sieci podczas ręcznych przekopów kontrolnych

Jednym z elementów, który znacząco poprawia bezpieczeństwo realizacji prac w pobliżu podziemnych sieci elektroenergetycznych jest lokalizator sieci. Umiejętna obsługa lokalizatora pozwala na szybką weryfikację terenu, na którym prowadzone są prace, pod kątem obecności sieci. Większość dostępnych na rynku lokalizatorów pozwala na sprawne odszukanie kabla pod napięciem wraz z jego kierunkiem przebiegu i głębokością (rys. 9). Koszt średniej klasy lokalizatora jest zbliżony do ceny, jaką wykonawca ponosi przy uszkodzeniu kabla niskiego napięcia. Cena za naprawę jednego uszkodzonego kabla średniego napięcia niejednokrotnie potrafi być wyższa od ceny lokalizatorów z najwyższej półki.
