Architektura budynku szkolnego. (Termo) modernizacja szkół 1000-latek

„Zło konieczne” czy druga szansa dla budynku?

Artykuł przedstawia przykład projektu termomodernizacji budynku szkolnego. Zaprezentowano rozwiązania architektoniczno-budowlane przy wykonywaniu projektu termomodernizacji na przykładzie obiektu szkolnego z lat 60. XX wieku, z naciskiem na aspekt architektoniczny przy tworzeniu projektu zmian elewacyjnych budynku.

Budynek szkolny w Sosnowcu

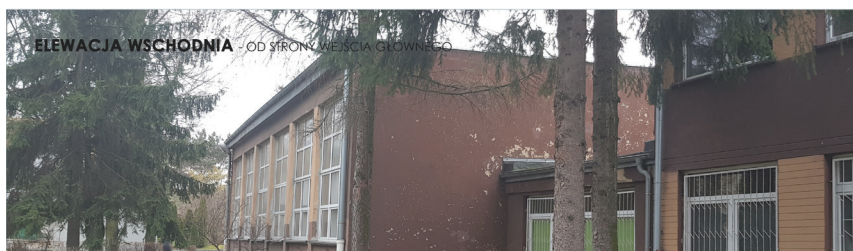
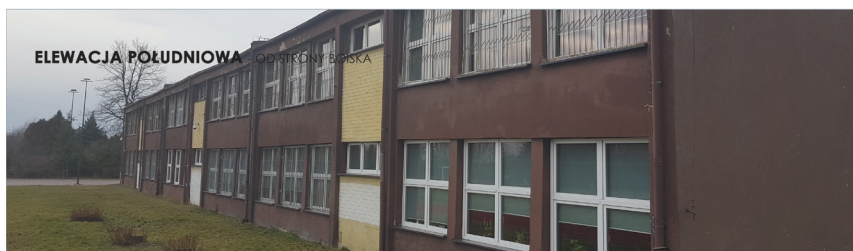
Fot. 1. Budynek szkoły w stanie istniejącym

Obiekt stanowi dwukondygnacyjną rozczłonkowaną bryła częściowo podpiwniczona w głównym korpusie. Składa się z trzech głównych części o zróżnicowanych wysokościach, które rozchodzą się od strefy wejściowej. Plan budynku stanowi rozczłonkowany rzut z dwoma dziedzińcami wewnętrznymi. W rozwiązaniach architektonicznych widoczne są tendencje charakterystyczne dla okresu powstania budynku. Z uwagi na wiek obiektu oraz jego stałą eksploatację dokonano ekspertyzy technicznej, która wykazała cechy zużycia oraz niewłaściwe parametry, które kwalifikują go do przeprowadzenia działań termomodernizacyjnych.

Budynek szkoły powstał w technologii murowanej; ściany zewnętrzne i wewnętrzne wzniesiono z cegły ceramicznej, częściowo zastosowano bloczki prefabrykowane. Ściany piwnic wykonano z betonu zbrojonego, pozo-

stałe ściany fundamentowe murowane z cegły ceramicznej. Stropy międzykondygnacyjne belkowo-pustakowe, pozostałe płyty kanałowe, prefabrykowane. Stropodach o zróżnicowanej konfiguracji, prefabrykowany, pokryty papą. Słupy, podciąg, wieńce, a także schody zewnętrzne żelbetowe. Ściany nośne budynku pod względem konstrukcyjnym spełniają swoją funkcję. Na elewacjach występują liczne ubytki i pęknięcia tynków oraz, co z tym związane, jest znacznie pogorszona estetyka obiektu.

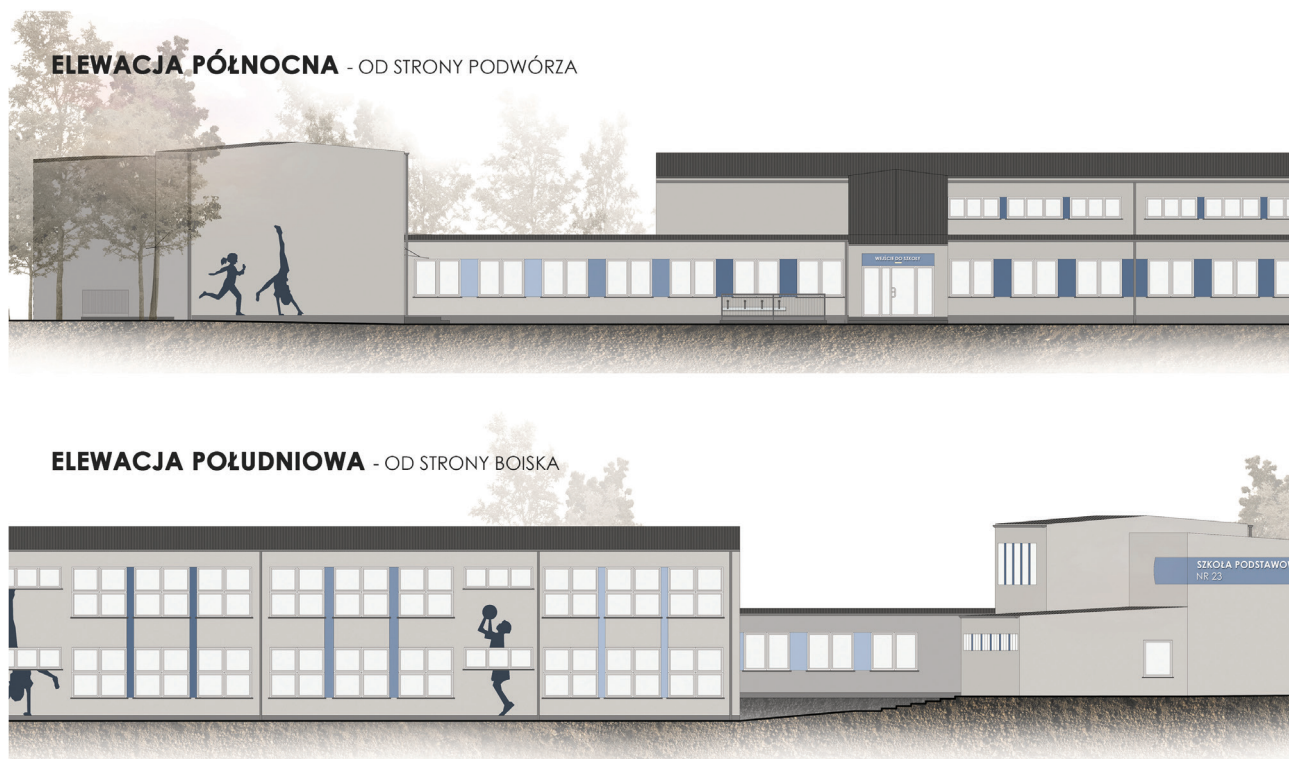
Rys. 3. Projektowana kolorystyka budynku – fragmenty (1)

Kolorystyka budynku została zaprojektowana w dwóch odcieniach. Szarość na elewacjach nawiązuje do modernistycznej bryły budynku i podkreśla ją, będąc tłem dla wprowadzonych kolorowych akcentów. Kolorem wiodącym jest niebieski, dobrany w pastelowych odcieniach, który jest wypadkową sugestii użytkownika obiektu oraz propozycji

projektantów. Zaproponowane rozwiązanie przesłania istniejącej bryły budynku oraz rozwiązań charakterystycznych dla okresu jego powstawania. Do wykonania elewacji zastosowano tynk mineralny barwiony w masie na warstwie podwójnej siatki zbrojącej. Podesty, schody, a także pochylnia zostały pomalowane farbą do betonu w kolorze szarym, odpowiadającym kolorystyce ścian.

Na głównych elewacjach zaprojektowano sylwety postaci/dzieci sportowców. Elementy zaplanowano jako wykonywane natryskowo farbą po uprzednim naniesieniu obwodowo szablonu na elewacji. Wejścia do budynków zostały podkreślone poprzez pasy w kolorze granatowym wykończone białym napisem. Dodatkowo w podcieniach okiennych w bryle sali gimnastycznej umieszczono napis SZKOŁA, podkreślający nadrzędną funkcję obiektu. Strefa wejściowa budynku zwrócona w stronę głównej ulicy została podkreślona poprzez powtórzenie poziomego niebieskiego pasa wykończonego stalowym szyldem malowanym proszkowo w kolorze białym, zawierającym niezbędne informacje o budynku.

W projekcie zachowano pierwotny układ okien, a nową stolarkę zaprojektowano z uwzględnieniem istniejących podziałów kwatrowych. Charakterystyczny układ stolarki, będący harmonijnym i logicznym ciągiem okien, został podkreślony poprzez pionowe kolorowe pasy pomiędzy nimi. Zaprojektowano stolarkę PVC oraz aluminiową, z uwagi na wymogi przepisów przeciwpożarowych obustronnie w kolorze białym.

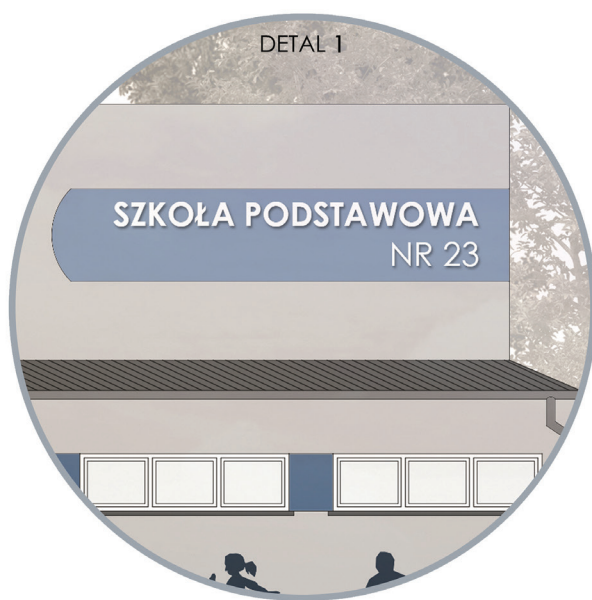
DETAL 1 - SZYL Z NAPISEM INFORMUJĄCYM O OBIEKCIE

DETAL 2 - LITERY NA ELEWACJI TWORZĄCE NAPIS 'SZKOŁA'
