Zakłady „Telefunkena” na warszawskim Kamionku, cz. II

“Telefunken” factory in Kamionek in Warsaw, p. II

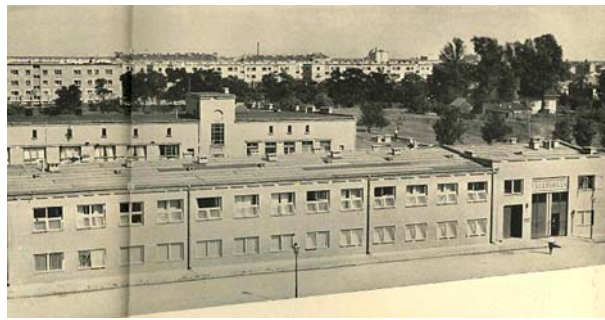
Ryc. 2. Elewacja frontowa budynku biurowego przy ul. Owsianej 14, widok z 1938 r. (za: 5 lat pracy Krajowych Zakładów Telefunken)

Fig. 2. Front elevation of the office building at 14 Owsiana St., view from 1938. (att.: 5 lat pracy National Company Telefunken)

Budynek biurowy charakteryzuje się prostą, wieloosiową elewacją frontową, podzieloną na dwa segmenty. Południowy, mieszczący przejazd bramny na teren zakładów, obecnie dwuosiowy, jest nieco cofnięty w stosunku do segmentu północnego. Przed przebudową segment południowy był trzyosiowy i oprócz wjazdu mieścił także duże wrota wejściowe.

The office building is characterised by a simple, multi-axis front elevation, divided into two segments. The south segment, currently two-axis, in which there is the gateway leading into the factory, recedes slightly in relation to the north segment. Before alteration the south segment had three axes and besides the drive-through passage also encompassed the huge entrance door.

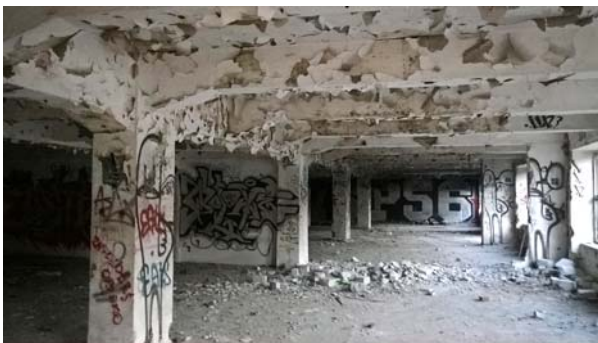
Ryc. 3. Fragment żelbetowej konstrukcji szkieletu budynku biurowego na poziomie II kondygnacji (fot. J. Dąbrowski)

Fig. 3. Fragment of the reinforced-concrete construction of the office building framework at the 2nd storey level (photo: J. Dąbrowski)

Wykonano go w konstrukcji szkieletowej, żelbetowej monolitycznej o układzie poprzeczno-podłużnym. Stropy stanowiły żelbetowe płyty monolityczne oparte na poprzecznych żebrach żelbetowych, te zaś oparto na podłużnych podciągach żelbetowych wewnętrznych i usytuowanych w ścianach zewnętrznych.

It was built using the reinforced concrete, monolithic framework construction, with crosswise-longitudinal arrangement. Ceilings were made from reinforced concrete monolithic slabs resting on crosswise reinforced concrete ribs which, in turn, rested on longitudinal reinforced concrete binding joists insides and fitted in the outer walls.

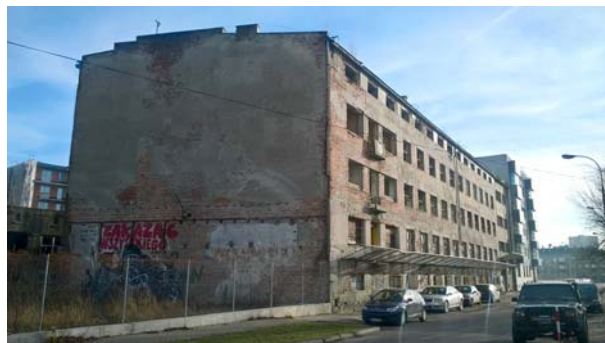
Ryc. 4. Elewacja frontowa budynku biurowego – stan obecny (fot. J. Dąbrowski)

Fig. 4. Front elevation of the office building – current state (photo: J. Dąbrowski)

Segment północny pierwotnie był trzynastoosiowy – z rzędami dużych okien – prostokątnych w pierwszej i kwadratowych w drugiej kondygnacji. Obecnie segment północny jest czternastoosiowy, z dużymi zbliżonymi do kwadratu oknami w kondygnacjach 2–4,

Originally, the north segment had thirteen axes – with rows of large windows – rectangular on the first and square on the second storey. Currently the north segment has fourteen axes, with large square-like

Elewacja frontowa pierwotnie była licowana szarą cementową cegłą – pozostałości czytelne są nad drugą kondygnacją. W okresie powojennym kondygnacja pierwsza i piąta zostały oblicowane prostokątnymi płytkami lastrykowymi, zaś pozostała partia elewacji była tynkowana.

The front elevation was originally lined with grey cement brick, the relics of which are visible above the second storey. During the post-war period, the first and fifth storeys were lined with rectangular terrazzo tiles, while the rest of the elevation was plastered.

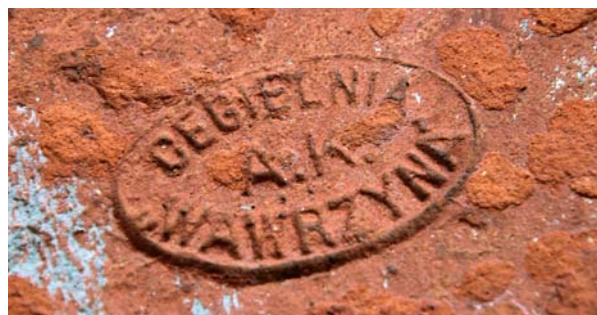
Ryc. 5. Znak jednej z cegielni, z której pochodził materiał użyty do budowy i przebudów budynku biurowego (fot. J. Dąbrowski)

Fig. 5. Trademarks of brickyards which provided material used for the erection and alterations of the office building (photo: J. Dąbrowski)

Ściany zewnętrzne zostały wykonane z pełnej cegły ceramicznej, pochodzącej z co najmniej czterech różnych zakładów produkcyjnych – cegielni „Wawrzyna” Aleksandra Kronenberga z Radzymina, cegielni „Marjanów” Stefana Kronenberga również z Radzymina, Towarzystwa Akcyjnego „Pustelnik” z Marek oraz cegielni ze Słupna. Wykończeniem elewacji budynku biurowego było pierwotnie licowanie szarą cegłą cementową.

The interior walls were built from full ceramic bricks manufactured in at least four different brickyards – the “Wawrzyna” brickyard of Aleksander Kronenberg from Radzymin, the “Marjanów” brickyard of Stefan Kronenberg also from Radzymin, the Joint-Stock Company “Pustelnik” from Marki, and a brickyard from Słupno. Originally, the office building elevation was lined with grey cement brick.

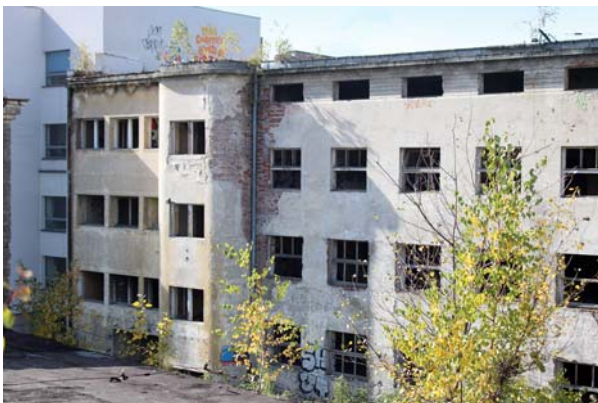
Ryc. 6. Elewacja tylna budynku biurowego – część południowa (fot. J. Dąbrowski)

Fig. 6. Back elevation of the office building – south section (photo: J. Dąbrowski)

Elewacja tylna budynku biurowego jest rozdzielona na dwie nierówne części – południową i północną – przez znajdujący się w czwartej osi (licząc od południa) wydatny ryzalit o zaokrąglonych narożach, mieszczący klatkę schodową. Niewielka, południowa, trzyosiowa część elewacji mieści w przyziemiu przejazd na teren dziedzińca zakładów. Pozostała część elewacji jest jednorodna, z wyjątkiem trzeciej od północy osi, w której znajduje się druga klatka schodowa. W elewacji tylnej powtórzony został układ okien z elewacji frontowej, tj. prostokątne w pierwszej i piątej kondygnacji oraz kwadratowe w pozostałych. Wyjątkiem jest wejście do łącznika pomiędzy budynkiem biurowym a halą produkcyjną, przebite w miejscu jednego z okien na drugiej kondygnacji. Północna klatka schodowa została doświetlona dwoma dużymi oknami wstęgowymi i dwoma niewielkimi prostokątnymi oknami umieszczonymi u góry i u dołu.

The back elevation of the office building is split into two uneven parts – south and north – by a prominent risalit with rounded corners located in the fourth axis (from the south), and housing the stairwell. In the small, south, three-axis section of the elevation located on the ground floor there is a passage leading to the courtyard of the factory. The remaining part of the elevation is uniform, except for the third axis from the north in which there is the other stairwell. The arrangement of windows from the front elevation, i.e. rectangular windows on the first and fifth storey and square in the remaining ones, was repeated in the back elevation. The exception is the entrance to the catwalk between the office building and the shop-floor building, cut out in one of the second-storey windows. The north stairwell was additionally lit by two large ribbon windows and two small rectangular windows at the top and at the bottom.

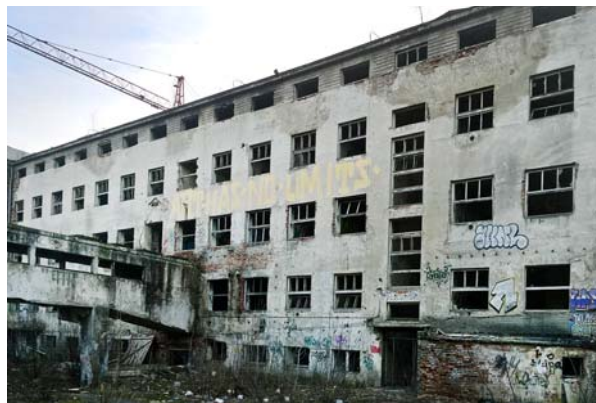
Ryc. 7. Elewacja tylna budynku biurowego – część północna (fot. J. Dąbrowski)

Fig. 7. Back elevation of the office building – north section (photo: J. Dąbrowski)

Elewacja była pierwotnie, jak cały budynek, licowana szarą cementową cegłą elewacyjną. W wyniku wojennych i powojennych przebudów jedynym „ornamentem” tej elewacji jest boniowanie, wykonane w tynku na poziomie pierwszej i piątej kondygnacji.

Like the whole building, the elevation was originally lined with grey cement facing brick. As a result of war and post-war alterations the only “ornament” of the elevation is rusticated, made in plaster on the level of the first and fifth storey.

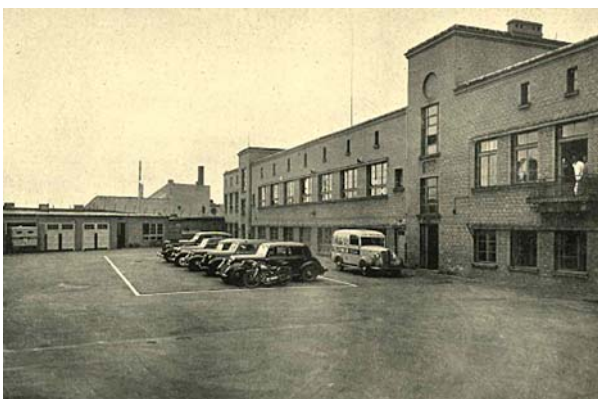
Ryc. 8. Elewacja frontowa budynku produkcyjnego, widok z 1938 r. (za: 5 lat pracy Krajowych Zakładów Telefunken)

Fig. 8. Front elevation of the shop-floor building, view from 1938. (att: z 5 lat pracy National Company Telefunken)

Elewacja frontowa (zachodnia) budynku produkcyjnego jest wieloosiowa, rozbita na trzy segmenty dwoma płytkimi ryzalitami mieszczącymi klatki schodowe. Segmenty północny i południowy są odpowiednio trój- i pięcioosiowe, wypełnione w pierwszej kondygnacji oknami zbliżonymi do kwadratu, w drugiej wysokimi, prostokątnymi oknami i w trzeciej wąskimi okienkami doświetlającymi przestrzeń poddasza. Pierwotnie na pierwszej kondygnacji południowego segmentu, w środkowej osi umieszczony był niewielki betonowy balkon z żelazną balustradą. Z kolei pierwotny kształt północnego segmentu elewacji został zakłócony przez dobudowanie (w latach 1940–1942) budynku kotłowni. Środkowy segment elewacji budynku produkcyjnego jest dziewięcioosiowy. Dwie skrajne osie mieściły w pierwszej kondygnacji drzwi wejściowe, zaś w drugiej niewielkie prostokątne okienka. W pozostałych osiach w pierwszej i trzeciej kondygnacji znajdowały się okna identyczne jak w pozostałych segmentach elewacji, zaś w drugiej umieszczone były duże prostokątne, wielokwaterowe okna. W miejscu jednego z nich znajduje obecnie się wejście do wybudowanego po wojnie łącznika z budynkiem biurowym.

The front (west) elevation of the shop-floor building is multi-axial, split into three segments by two shallow risalits in which stairwells are located. The north and south segments have three and five axes respectively, with square-like windows on the first storey, with tall, rectangular windows on the second, and with smaller, narrow windows letting more light into the attic on the third storey. Originally, a small concrete balcony with an iron railing was situated on the first storey of the south segment, in the central axis. Then the original shape of

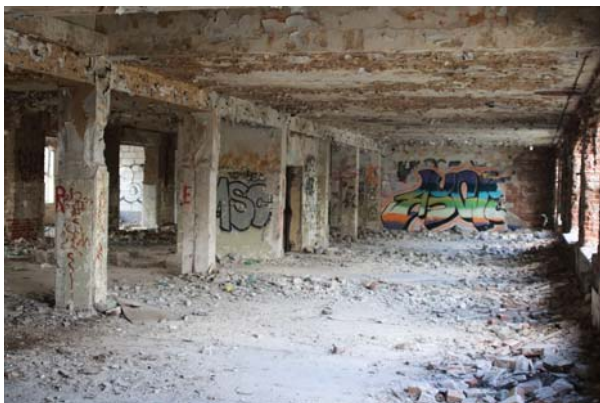
Ryc. 10. Wnętrze II kondygnacji budynku produkcyjnego, widoczne filary stanowiące podparcie konstrukcji stropu (fot. J. Dąbrowski)

Fig. 10. Interior of the 2nd storey of the shop-floor building, visible pillars supporting the ceiling construction (photo: J. Dąbrowski)

Budynek produkcyjny wzniesiono w konstrukcji szkieletowej, żelbetowej monolitycznej w układzie poprzeczno-podłużnym. Stropy wykonane jako żelbetowe płyty monolityczne oparto na poprzecznych żebrach żelbetowych. Ze względu na jednoprzestrzenność znacznej części pierwszej i drugiej kondygnacji oprócz podłużnych podciągów żelbetowych, jako podpory zastosowano także rzędy słupów ustawionych wzdłuż dłuższej osi budynku.

Because of the one-space character of the considerable part of the first and second storey, rows of posts standing alongside the longer axis of the building were also used as supports, in addition to oblong ferroconcrete binding joists.

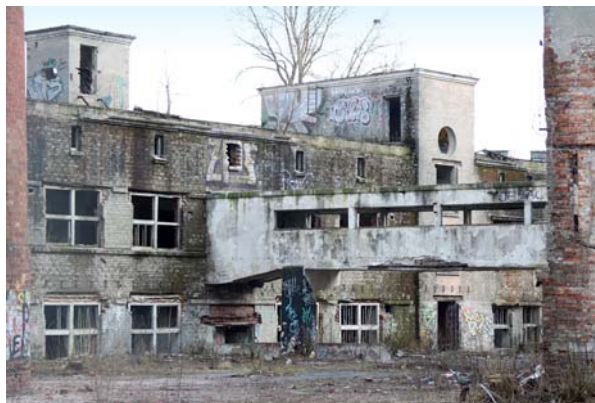
Ryc. 11. Elewacja frontowa budynku produkcyjnego, segment środkowy – stan obecny (fot. J. Dąbrowski)

Fig. 11. Front elevation of the shop-floor building, middle segment – current state (photo: J. Dąbrowski)

the north segment of the elevation was distorted by the boiler house added there (in the years 1940–1942). The middle segment of the elevation of the production building has nine axes. The two outermost axes had an entrance door on the first storey and small rectangular windows on the second. In the remaining axes, on the first and third storeys there were windows identical to those in the other segments of the elevation, while on the second storey there were large rectangular multi-pane windows. One of the latter was replaced by a current entrance to the post-war catwalk leading to the office building.

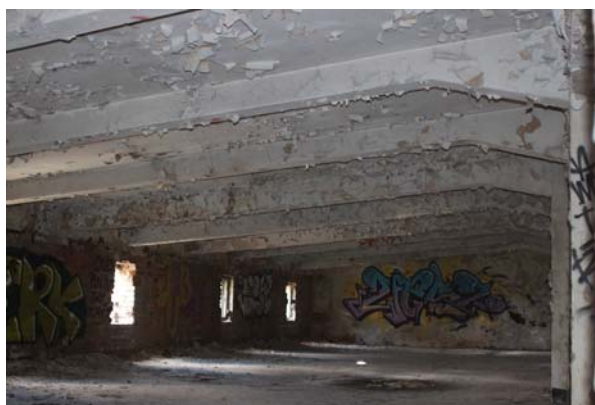
Ryc. 12. Konstrukcja poddasza z żelbetowymi krokiewiami (fot. J. Dąbrowski)

Fig. 12. View of the shop-floor building attic (photo: J. Dąbrowski)

Budynek nakryty jest żelbetowym stropodachem – o niewielkim nachyleniu połaci – wspartym na takiej samej konstrukcji krokwiach i kalenicy, podpartych w osi budynku rzędem filarów.

The building is covered with a reinforced concrete flat roof – slightly sloping – resting on the same-structure rafters and a ridge, resting on a row of columns in the building axis.

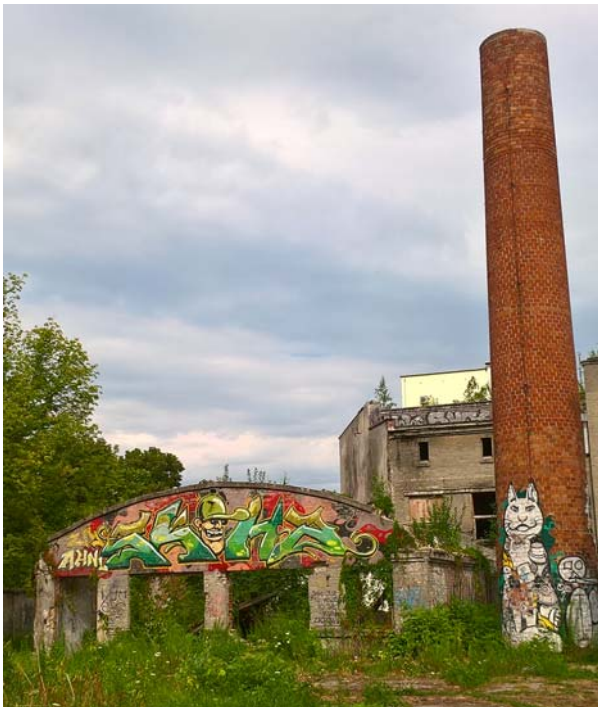
Ryc. 13. Widok kotłowni – stan obecny (fot. J. Dąbrowski)

Fig. 13. View of the boiler room – current state (photo: J. Dąbrowski)

Był to budynek parterowy, jednoprzestrzenny, wzniesiony z cegły pełnej ceramicznej, od zewnątrz licowanej (jak pozostałe budynki zakładów) szarą cegłą cementową. Nakryty był dachem krążynowym krytym papą. Obok wzniesiony został wysoki, smukły, ceglany komin.

Obecnie budynek kotłowni jest w stanie ruiny – zawałeniu pomiędzy 2001 a 2005 r. uległ dach², pozostała jedynie – bardzo podatna na degradację – mury obwodowe. Komin został obniżony – w 2015 r. – do ok. połowy wysokości.

It was a one-storey, single-space building, constructed from full ceramic bricks, on the outside lined with grey cement brick (like the remaining factory buildings). It had a curved board roof covered with tar paper. A tall, slim, brick chimney was erected beside it.

Currently, the boiler house is in ruins – between the year 2001 and 2005 the roof collapsed², only the perimeter walls – prone to quick degradation – have remained. The chimney was lowered to about a half of its original height in 2015.
