# Problemy zagrażające bezpieczeństwu dzieci i ich rodziców w ruchu drogowym podczas podróży do szkoły na przykładzie Przymorza Małego w Gdańsku<sup>1</sup>

**Streszczenie:** Artykuł opisuje problemy wpływające negatywnie na bezpieczeństwo ruchu drogowego na obszarze Przymorza Małego, a także przedstawia pomysły, których realizacja powinna poprawić bezpieczeństwo pieszych, rowerzystów oraz kierowców pojazdów samochodowych poruszających się po tym obszarze. W pierwszej części przedstawiono informacje dotyczące stanu aktualnego analizowanego terenu, opisano zlokalizowane tutaj placówki oświatowe, a także ulice i drogi rowerowe. Analizie poddano stan bezpieczeństwa ruchu drogowego na obszarze Przymorza Małego poprzez rozpatrzenie wypadków drogowych, które miały miejsce na jego terenie. W artykule opisano wyniki badań ankietowych dotyczących bezpieczeństwa dzieci w drodze do szkoły i przedszkola. Dokonano również analizy pomiaru prędkości chwilowej przeprowadzonej w pobliżu placówek oświatowych oraz zbadano wpływ prędkości pojazdów na bezpieczeństwo uczniów. W artykule przedstawione zostały również wyniki audytów przejść dla pieszych na analizowanym terenie, a na ich podstawie wyznacz

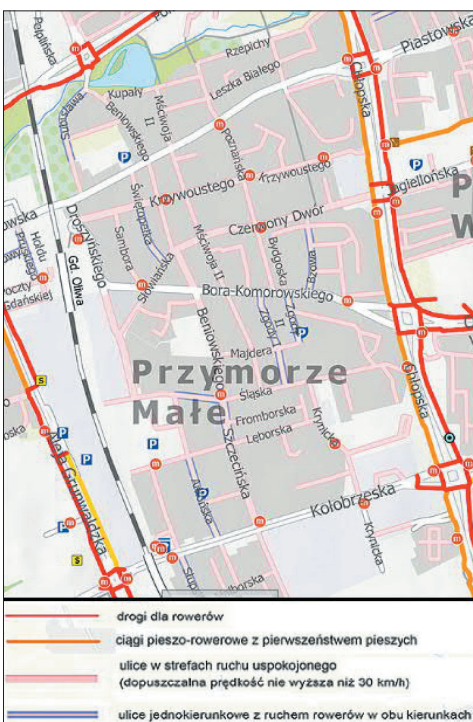
Na analizowanym obszarze drogi dla rowerów zlokalizowane są jedynie wzdłuż ulicy Chłopskiej (rys. 3). Większość ulic opisywanego terenu objętych jest strefą ruchu uspokojonego, gdzie rowery mogą poruszać się na jezdni wraz z samochodami. Warto jednak zwrócić uwagę na fakt, że na ulicy Bora-Komorowskiego, Kołobrzeskiej, Piastowskiej i części ulicy Droszyńskiego, z uwagi na obowiązujący limit 50 km/h, większość rowerzystów, ze względu na duży ruch i prędkość pojazdów, decyduje się na jazdę po chodniku [3].

Rys. 3. Mapa rowerowa prezentująca analizowany teren  
Źródło: [3]

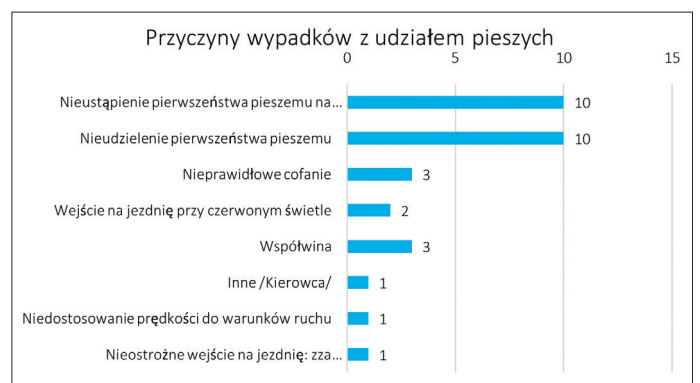
Najczęstszą przyczyną wypadków z udziałem pieszych było nieudzielenie pierwszeństwa na przejściu dla pieszych oraz nieudzielenie pierwszeństwa pieszemu np. przy skręcaniu. Innym powodem występowania zdarzeń drogowych było także nieprawidłowe cofanie, wejście na jezdnię przy czerwonym świetle, a także niedostosowanie prędkości do warunków jazdy (rys. 4) [4]. Prowadzący pojazd bardzo często nie udzielają pierwszeństwa pieszemu, co prowadzi do najechania na niechronionego użytkownika drogi. Takie sytuacje mogą powodować, iż piesi nie będą czuć się bezpiecznie podczas podróży do szkoły lub pracy, gdyż do zdarzenia nie dochodzi z ich winy [4].

Rys. 4. Przyczyny wypadków drogowych z udziałem pieszych  
Źródło: [4]

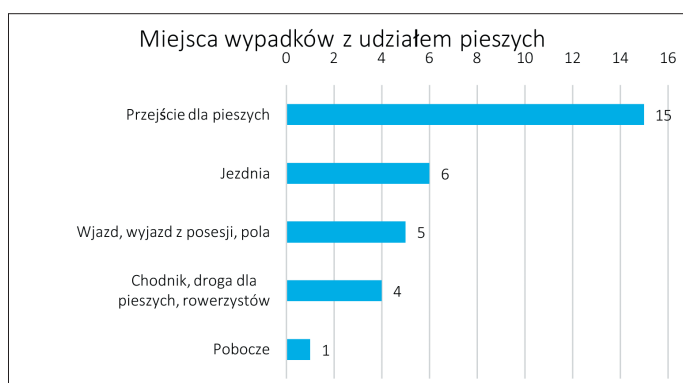
Prawie połowa wypadków drogowych z udziałem pieszych miała miejsce na przejściach dla pieszych (rys. 5) [4]. Z 15 przejść, na których doszło do najechania na pieszego, na siedmiu znajdowała się działająca sygnalizacja świetlna, na dwóch niedziałająca sygnalizacja, natomiast na pozostałych sześciu przejściach nie było sygnalizacji [4].

Rys. 5. Miejsca wypadków drogowych z udziałem pieszych [4]

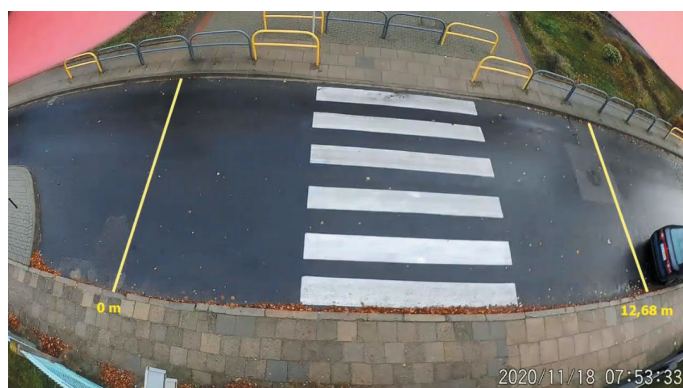
Na ulicy Arkońskiej oraz Zgody II zamontowano kamery, które rejestrowały ruch samochodów na wysokości wejścia odpowiednio do Zespołu Szkół Specjalnych nr 2 oraz do Szkoły Podstawowej nr 46 (rys. 6). Uzyskane nagrania umożliwiły wyznaczenie prędkości chwilowej pojazdów.

Rys. 6. Zdjęcie z nagrania na ulicy Arkońskiej wraz z odległością między charakterystycznymi punktami

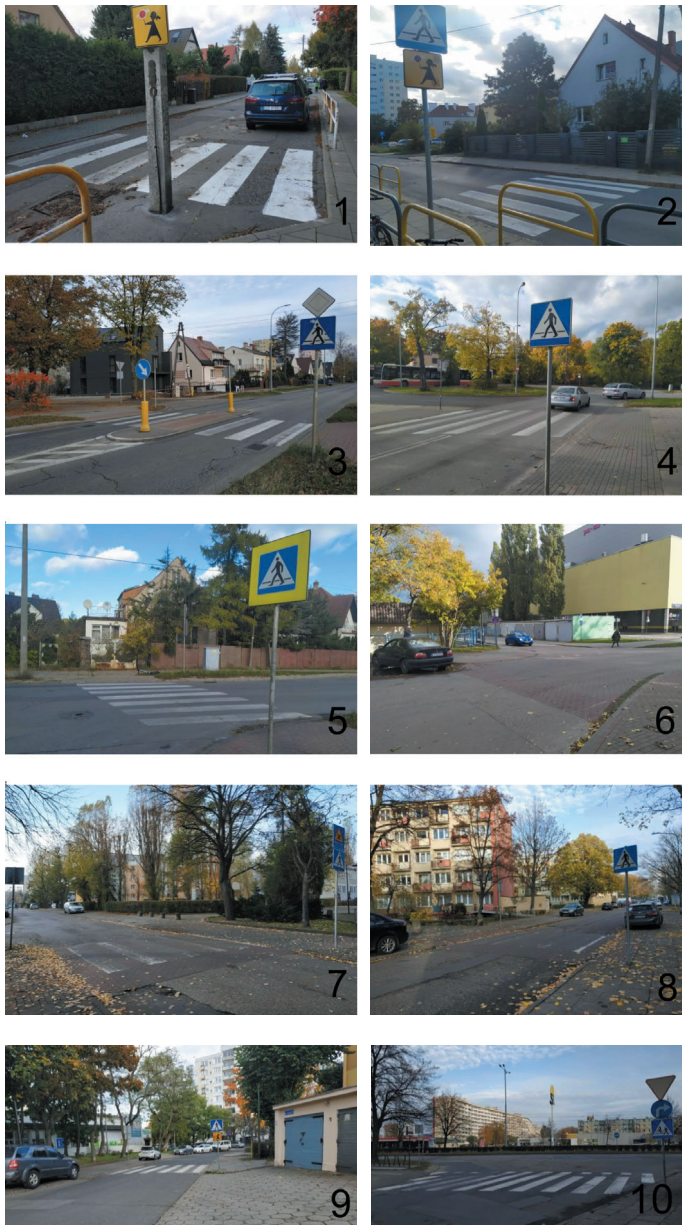
- Zgody II (fot.1–1),
- Arkońskiej (fot.1 – 2),
- Generała T. Bora-Komorowskiego (fot.1–3, 5),
- Droszyńskiego (fot.1–4),
- Krynickiej (fot.1–6),
- Śląskiej (fot.1–7, 8, 9, 10).

Fot. 1. Lokalizacja badanych przejść dla pieszych (fotografie – zasoby własne autorek)

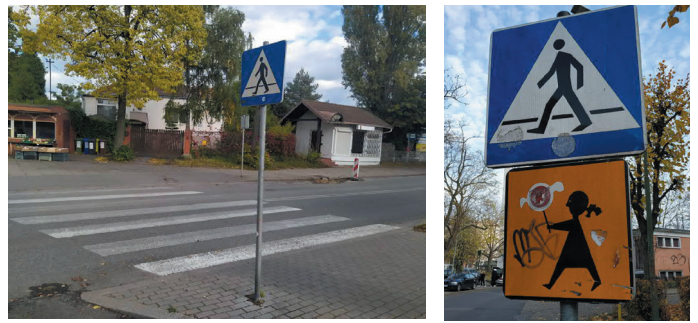
Głównymi zaobserwowanymi problemami były: brak płytek prowadzących dla osób niewidzących i niedowidzących (fot. 2), niedostateczne oświetlenie przejścia, a także zły stan oznakowania poziomego (fot. 3) oraz pionowego (fot. 4). Przy braku urządzeń dla osób niewidzących i niedowidzących, osoby takie nie mają możliwości prawidłowo ocenić, czy znajdują się w obszarze chronionym, czy już na przejściu dla pieszych. Natomiast niedostateczne oświetlenie stwarza duże niebezpieczeństwo dla osób, chcących przejść przez

Fot. 2. Zły stan oznakowania poziomego oraz brak urządzeń dla osób niewidzących i niedowidzących (fotografia – zasoby własne autorek)

jezdnię po zmroku, ponieważ kierujący autem może nie zauważyć znajdujących się na przejściu osób. Dodatkowo brak wyraźnego oznakowania poziomego zmniejsza dostrzegalność przejścia dla pieszych, a zły stan oznakowania pionowego może doprowadzić do sytuacji, gdy kierujący nie zauważy, że zbliża się do przejścia dla pieszych.

- należy zapewnić urządzenia dla osób niewidzących i niedowidzących;
- należy zastosować doświetlenie;
- należy wymalować oznakowanie poziome;
- należy wymienić oznakowanie pionowe;
- należy zastosować słupki, które uniemożliwią parkowanie samochodów na chodniku w bezpośrednim otoczeniu przejścia;

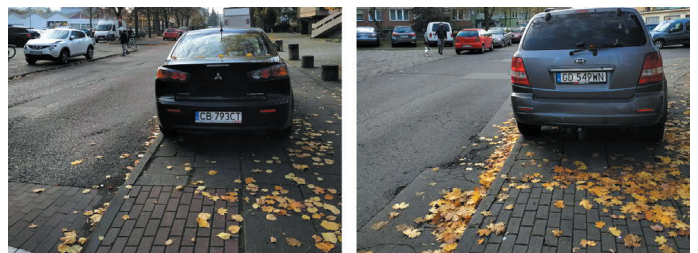
Na badanych przejściach, jak również na przejściach nieobjętych inspekcją, bardzo częstym problemem było parkowanie samochodów w obrębie przejścia. Takie sytuacje, powodują znaczne ograniczenie widoczności, tak dla kierowców, jak i pieszych (fot. 4 i 5).

Fot. 4. Samochody parkujące w obrębie przejścia dla pieszych, powodując ograniczenie widoczności (fotografie – zasoby własne autorek)

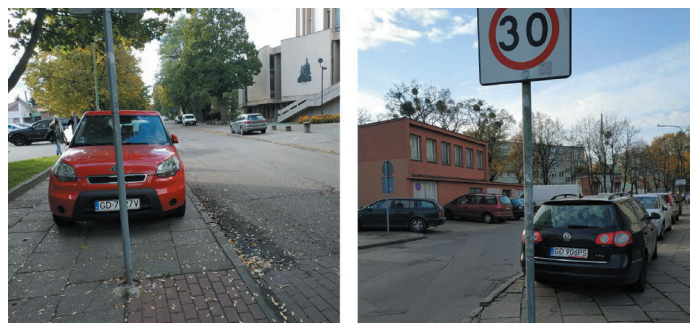
Fot. 5. Samochody parkujące w obrębie przejścia dla pieszych, powodując ograniczenie widoczności (fotografie – zasoby własne autorek)

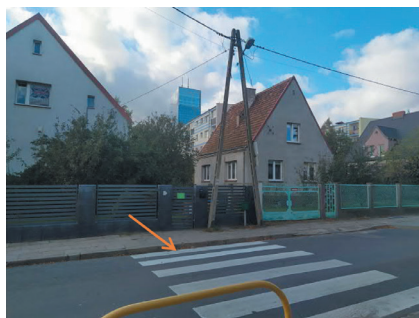
Fot. 6.  
Brak rampy na przejściu dla pieszych (fotografia – zasoby własne autorek)

- należy zastosować rampę (fot. 6);
- należy przesunąć słup w głąb chodnika (fot. 7);
- należy zapewnić prawidłowe odwodnienie terenu poprzez zastosowanie ścieków przykrawężnikowych (fot. 8).

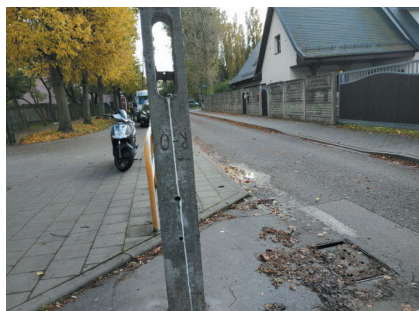
Fot. 7.  
Słup energetyczny ograniczający widoczność (fotografia – zasoby własne autorek)

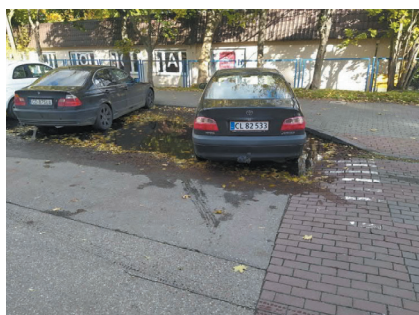
Fot. 8.  
Brak ścieków przykrawężnikowych w obrębie przejścia (fotografia – zasoby własne autorek)

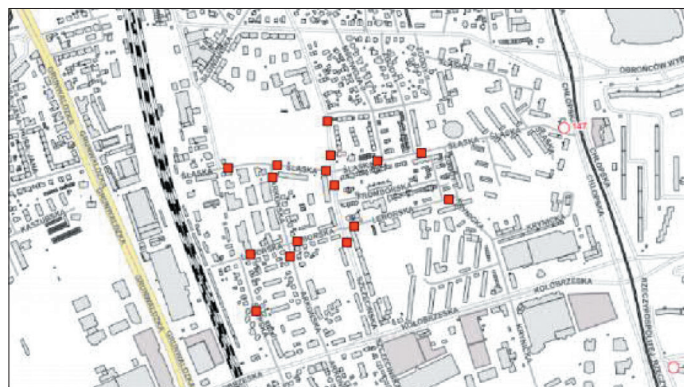
Na rysunku 8 czerwonymi kwadratami zaznaczono propozycję lokalizacji nowych przejść dla pieszych w okolicach placówek oświatowych. Wybrano te miejsca, biorąc pod uwagę przemieszczanie się uczniów oraz rodziców z dziećmi do szkoły lub przedszkola. Głównie odbywa się ono na ulicach Śląskiej i Lęborskiej oraz ulicach przyległych. Budowa nowych przejść jest zasadna również z racji dużego ruchu samochodowego na wymienionych drogach.

Rys. 8. Proponowana lokalizacja nowych przejść dla pieszych w okolicach placówek oświatowych  
Źródło: opracowanie własne

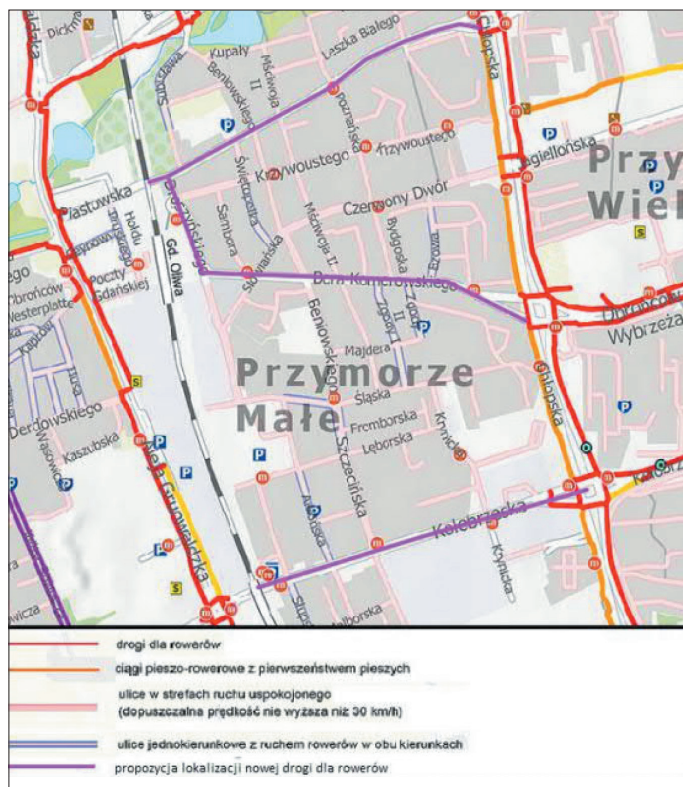
Rys. 10. Propozycja lokalizacji nowej drogi dla rowerów

przez to kałuże zniechęcają do aktywnych form podróży na lekcje. Rozwiązaniem powyższych problemów może być wprowadzenie większej liczby dróg rowerowych, a w strefach ruchu uspokojonego lokalizowanie środków uspokojenia ruchu, ważna jest również poprawa stanu technicznego dróg i chodników. Ograniczenie prędkości kierowców pojazdów samochodowych powinno zwiększyć liczbę dzieci podróżujących do szkoły rowerem. Różowym kolorem na rysunku 10 zaznaczono propozycję lokalizacji nowych dróg dla rowerów.

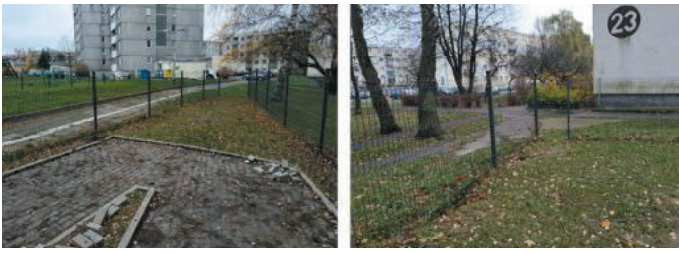
Na analizowanym obszarze zlokalizowane są trzy zamknięte osiedla – Oliwa Park, Nova Oliva oraz Nowa Lęborska. Osiedle Oliwa Park i Nova Oliva są osiedlami zamkniętymi dla osób z zewnątrz ze wszystkich stron. Natomiast osiedle Nowa Lęborska posiada ogólnodostępne wejścia od strony ulic Szczecińskiej i Lęborskiej, a zamknięte jest od strony ulicy Krynickiej (fot. 9). Dzieci udające się do placówki wraz z rodzicami lub uczniowie podróżujący do szkoły samodzielnie pieszo muszą mieć zatem na uwadze, że istnieją obszary, przez które nie będą mogli przejść podczas podróży na zajęcia. W ankietach przeprowadzonych w Szkole Podstawowej nr 46 jako problem utrudniający szybkie przybycie do szkoły wielokrotnie została wskazana odpowiedź, że trzeba obchodzić zamknięte osiedle. Największy problem zdaje się stanowić osiedle Nowa Lęborska, ponieważ osoby, które chcą przez nie przejść, przybywając od strony ulicy Krynickiej, napotykają płot i są zmuszone obejść je naokoło, co z pewnością wydłuża czas dotarcia na miejsce. Dodatkowo, gdy uczeń wraca ze szkoły i wejdzie

Fot. 9. Brak przejścia w stronę ulicy Krynickiej (fotografie – zasoby własne autorek)

na wspomniane osiedle od ulicy Szczecińskiej, to nie jest w stanie z niego wyjść na ulicę Krynicką, ponieważ od tej strony nie ma zapewnionej żadnej furtki w ogrodzeniu. Jest to kłopotliwe, gdyż intuicyjnie, gdy ktoś widzi, że jest możliwość wejścia na dane osiedle, to oczekuje, że będzie mógł z niego swobodnie wyjść z każdej strony. Władze miasta powinny zapewnić możliwość wejścia na osiedle Nowa Łębowska od strony ulicy Krynickiej – wstawić furtkę w istniejącym ogrodzeniu.

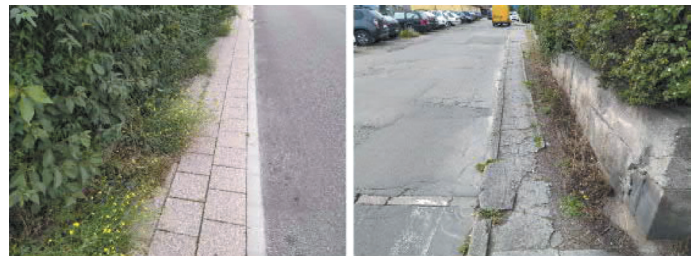
Na części ulicy Łębowskiej w ostatnich latach został wykonany remont drogi i chodnika. Między innymi nałożona została nowa nawierzchnia oraz odnowiono ciągi piesze. Drogą tą podąża wielu uczniów i rodziców z dziećmi na zajęcia. Na ulicy Łębowskiej, na odcinku pomiędzy ulicami Szczecińską i Krynicką, w kilku miejscach szerokość chodnika jest mniejsza niż 1 m. Prawidłowe wymiary ogranicza roślinność lub remonty pobliskich budynków (fot. 10). Po drugiej stronie ulicy zaparkowane są samochody. Dodatkowo na odcinku znajdującym się w bliskiej odległości ulicy Krynickiej, gdzie nie został przeprowadzony remont, zarówno szerokość, jak i stan techniczny chodnika stwarza zagrożenie. Zbyt mała przestrzeń ciągu pieszego nie zapewnia bezpieczeństwa w drodze dzieci do szkoły. Jest zbyt wąsko np. dla dziecka idącego za rękę z mamą do przedszkola. Uczniowie lubią chodzić w grupach, a przy tak małej szerokości chodnika, część dzieci może zdecydować się na zejście z chodnika i chodzenie wzdłuż jezdni, po której poruszają się samochody. Jedynym rozwiązaniem problemu jest poszerzenie chodnika i poprawa jego stanu technicznego.

Fot. 10. Roślinność zabierająca przestrzeń chodnika oraz zły stan techniczny chodnika na ulicy Łębowskiej (fotografie – zasoby własne autorek)

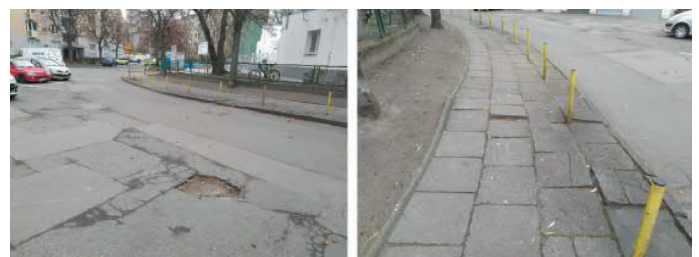
Częstym problemem wymienianym w ankietach przez rodziców dzieci z Przedszkola nr 49 „Miś” jest zły stan dróg i chodników. Na podstawie ankiet, jak i wizji terenowej zauważono, iż stan techniczny dróg i chodników w bliskim otoczeniu przedszkola jest w bardzo złym stanie (fot. 11 i 12). Trudności napotykają szczególnie matki poruszające się z wózkiem podczas odprowadzania dzieci do przedszkola. Złe odwodnienie, kałuże, wystające płyty z ziemi, jak i samochody zajmujące dużą szerokość chodnika przeszkadzają w szybkim dotarciu do placówki. Dodatkowo łatwo na takich powierzchniach skrócić sobie nogę, a jazda na rowerze czy hulajnodze przez przedszkolaków jest praktycznie niemożliwa. Barierek zlokalizowana naprzeciwko furtki prowadzącej do przedszkola, która ma chronić przed wtargnięciem na jezdnię, jest ustawiona w taki sposób, że zmusza do chodzenia po pasie zieleni. Ulice otaczające Przedszkole nr 49 „Miś” znajdują się w strefie zamieszkania.

Fot. 11. Zły stan techniczny drogi i chodnika przy Przedszkolu nr 49 „Miś” (fotografie – zasoby własne autorek)

Oznacza to, że piesi mają na całej przestrzeni pierwszeństwo, a parkować można tylko w wyznaczonych miejscach. Niestety, samochody z racji tego, iż miejsc postojowych jest niewiele, parkują często na chodnikach. Władze miasta powinny więc naprawić chodniki otaczające przedszkole, wymienić oraz przesunąć barierki przed wejściem do przedszkola, uniemożliwić parkowanie na chodnikach pojazdom za pomocą barierki lub słupków. Dobrym pomysłem jest również wprowadzenie nadzoru policji/straży miejskiej nad poprawnością parkowania.

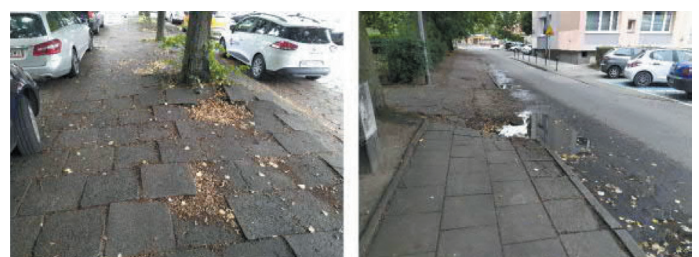
Fot. 12. Zły stan techniczny chodnika (fotografie – zasoby własne autorek)

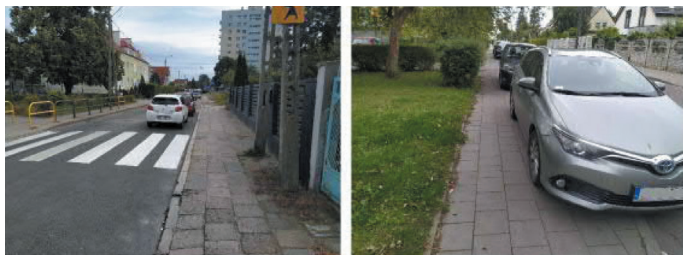
Przed Szkołą Podstawową nr 46 na ulicy Arkońskiej, na odcinku od ulicy Lęborskiej do Kołobrzeskiej, prowadzony jest ruch jednokierunkowy. Na ulicy tej wyznaczone są płatne miejsca postojowe, które powinny pomieścić około 12–15 pojazdów. Za budynkiem szkoły znajduje się parking dla jej pracowników. Rodzice odwożący swoje dzieci samochodem na zajęcia mogą mieć problemy ze znalezieniem wolnego miejsca postojowego, gdyż jest ich niewiele. Pojazdy często parkowane są w miejscach niedozwolonych, np. bezpośrednio za przejściem dla pieszych (fot. 13). Można się domyślić, iż opiekunowie dzieci nie chcą codziennie płacić za postój na płatnym parkingu, więc decydują się na pozostawianie samochodu w miejscu bezpłatnym, umożliwiającym szybkie dotarcie do placówki.

Fot. 13. Parkowanie pojazdów a) na ulicy Arkońskiej; b) na ulicy Zgody II (fotografie – zasoby własne Autorek)

Przy Zespole Szkół Specjalnych nr 2 na ulicy Zgody II również prowadzony jest ruch jednokierunkowy. Na ulicy tej nie ma płatnych miejsc postojowych, nie występują również znaki B-35 oraz B-36 zakazujące zatrzymywania lub postoju. Przed budynkiem szkoły zlokalizowany jest parking, przeznaczony głównie dla pracowników placówki. Najbliższe dwa ogólnodostępne parkingi znajdują się w odległości około 50 m od placówki. Ankiety wykazały, iż część rodziców uczniów ZSS nr 2 ma problem ze znalezieniem wolnego miejsca postojowego. Podczas wizji terenowej zaobserwowano, iż kierowcy decydują się na pozostawianie pojazdów na chodnikach, zabierając pieszym przestrzeń do swobodnego poruszania się (fot. 13). Istnieje też możliwość zatrzymywania się bardzo blisko przejścia dla pieszych, ograniczając na nim widoczność. Choć ulica jest jednokierunkowa to dziecko, nie mając zapewnionej odpowiedniej widoczności przy spoglądaniu w prawo, może nie zauważyć na przykład nadjeżdżającego rowerzysty. Dyrektor szkoły podkreślał, iż parkingi stanowią duży problem, gdyż wzdłuż niego miejsc postojowych jest stanowczo za mało.

Rozwiązaniem problemu będzie wyznaczenie dodatkowych miejsc parkingowych. Ważne jest również uświadczenie rodziców, że pieniądze pobierane za płatne strefy parkowania są przekazywane na naprawy/modyfikacje pobliskich terenów, którymi ich dzieci się udają do szkoły.
