Geotechniczne uwarunkowania posadowienia obiektów budowlanych

Dr inż. Jerzy Sendkowski, Biuro Budowlane ANKRA sp. z o.o., mgr inż. Anna Tkaczyk, mgr inż. Łukasz Tkaczyk, Biuro Budowlane BAUKO s.c., Kielce

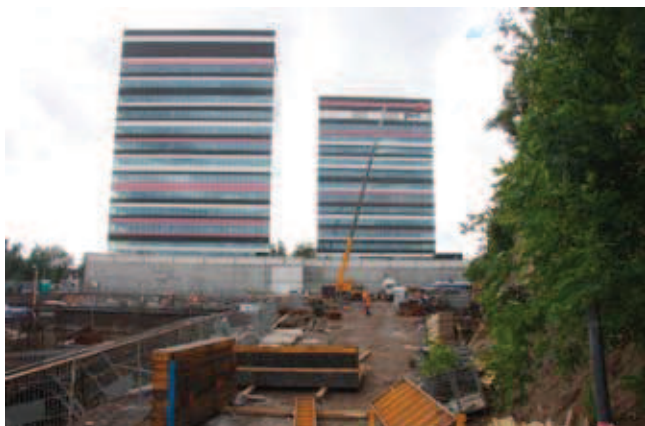
Rys. 4a. Widok zespołu budynków biurowych

Zespół budynków biurowych (rys.4) posadowiono poza krawędzią wychodni uskoku Baildońskiego w obszarze nieaktywnym. Teren projektowanej inwestycji nie jest obecnie i nie będzie w przyszłości objęty wpływami eksploatacji górniczej. Według opracowanej mapy przydatności terenu pogórniczego obszaru górniczego „Katowice I” kopalni „Katowice – Kleofas” do zabudowy teren ten zakwalifikowano do kategorii „A” i nie wymaga stosowania zabezpieczeń profilaktycznych.

przedmiotowego zadania inwestycyjnego. Prowadzony jest monitoring osiadania każdego z czterech budynków. Na rysunku 4 pokazano widok zespołu budynków, miejsce lokalizacji, wybrany przekrój geotechniczny w rejonie wmacnianego podłoża gruntowego, zarys posadowienia segmentów A i B zespołu budynków na siatce kolumn CMC, posadowienie wybranych słupów i fundamentu płytowego na podłożu wzmocnionym kolumnami CMC, mapę przemieszczeń pod fundamentem posadowionym na wzmocnionym podłożu oraz wybrane wyniki z monitoringu osiadań Zespołu Budynków Biurowych. Prognozowane maksymalne przemieszczenie pod Zespołem Budynków Biurowych szacowano na 65 mm. Przemieszczenie szacowane stanem SGU dla budynków powyżej 11 kondygnacji wynosiło 80 mm. Maksymalne przemieszczenie z monitoringu pokazane na rysunku 4g wynosiło 48 mm. Przy realizacji omawianej inwestycji prowadzony jest stały nadzór geotechniczny i monitoring. Omawiany przypadek, dotyczy dużej inwestycji. Inwestor z zespołem projektantów (na etapie nadzoru autorskiego)

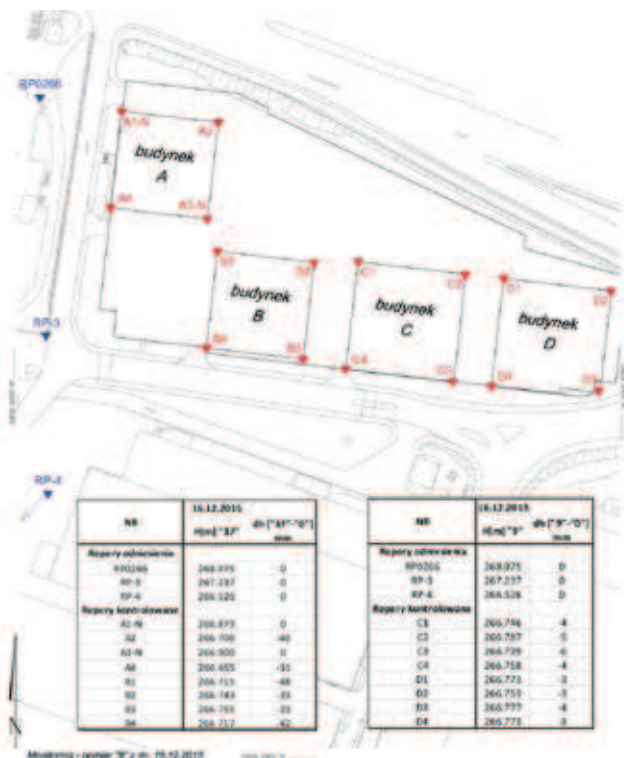
Rys. 4g. Wynik z monitoringu osiadania reperów założonych na poszczególnych budynkach

zastosował się do wymagań EC7 już w czasie trwania budowy, poprzez ustalenie dopuszczalnych granic zachowania się konstrukcji poszczególnych budynków (budowanych etapowo), poprzez proces kontroli oraz program monitorowania. Opracował procedury reakcji na wykonane pomiary oraz posiada plan działań interwencyjnych.
