# Kompleksowy remont i modernizacja balkonów i loggii w budynkach wielkopłytowych

Comprehensive renovation and modernization of balconies and loggias in large-panel buildings

dr inż. Marcin Kanoniczak (ORCID: 0000-0001-8017-645X), Politechnika Poznańska

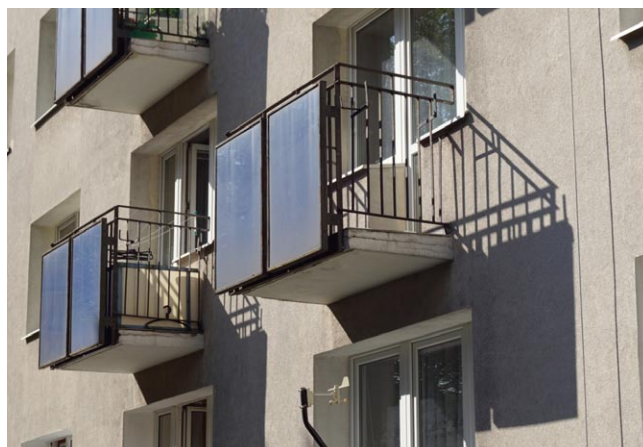
**Rys. 1.** Niewielkie balkony w budynku wysokim. System Winogrady, Poznań, 2020 r.

Zużycie funkcjonalne balkonów i loggii odnosi się do wzrostu wymagań użytkowych mieszkańców, głównie w odniesieniu do wielkości powierzchni użytkowej (rys. 1, 4), a także

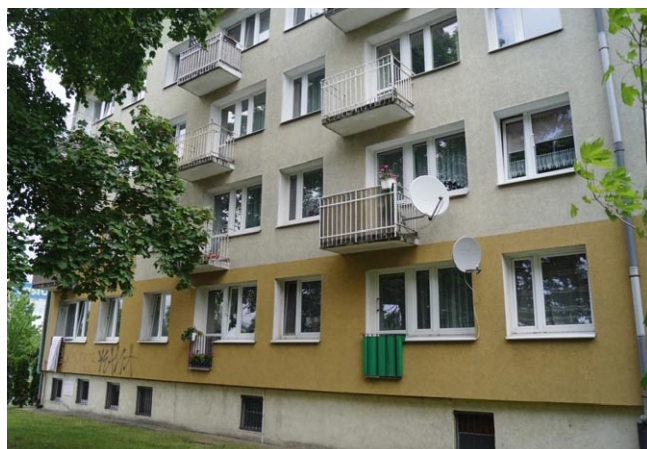
**Rys. 2.** Widok budynku bez balkonów w poziomie parteru. System Winogrody, Poznań 2022 r.

do braku swobodnego dostępu dla osób z ograniczoną sprawnością ruchową. Problemem jest także brak balkonów i loggii w części budynków lub ich występowaniu dopiero na kondygnacjach powyżej parteru (rys. 2).

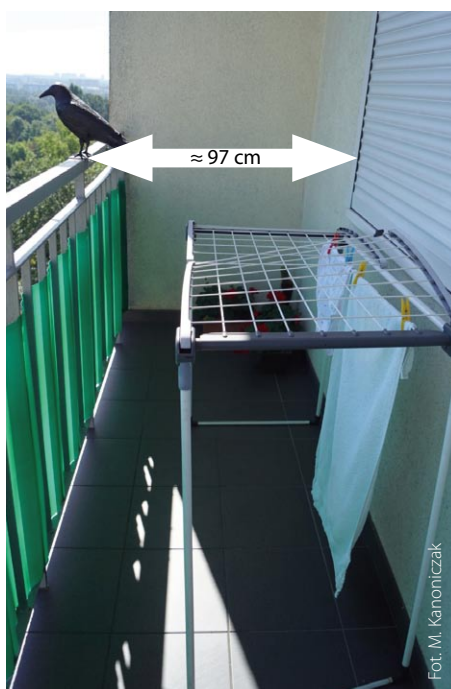
**Rys. 4.** Widok loggii ze zmniejszoną szerokością użytkową na skutek docieplenia ściany zewnętrznej budynku. System Szczeciński, Poznań 2023 r.

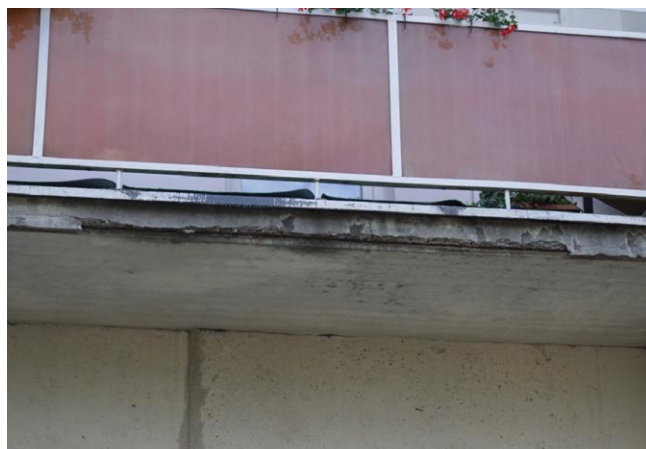
**Rys. 3.** Widok typowego uszkodzenia konstrukcji loggii w budynku wykonanym w systemie Szczecińskim, Poznań 2021 r.

Skutki braku właściwej polityki remontowej objawiają się najczęściej w postaci zawilgocenia płyt podestowych, zarysowań, pęknięć i ubytków betonu w elementach prefabrykowanych (rys. 3), złuszczonej powłoki malarskiej na ścianach i sufitach, korozji blach okapowych, zniszczonych warstw podłogowych (rys. 9) [2].

Cechą charakterystyczną elementów prefabrykowanych wielkopłytowych jest niewielka grubość otuliny betonowej zbrojenia, więc na wielu obiektach widoczne są zniszczenia spowodowane karbonatyzacją betonu. Korozja betonu i stali zbrojeniowej stanowi niebezpieczne zjawisko z punktu widzenia bezpieczeństwa konstrukcji. Brak remontów może doprowadzić do poważnych uszkodzeń elementów, a także wystąpienia deformacji węzłów połączeniowych i przemieszczeń poszczególnych prefabrykatów. Może dojść do utraty stateczności konstrukcji.

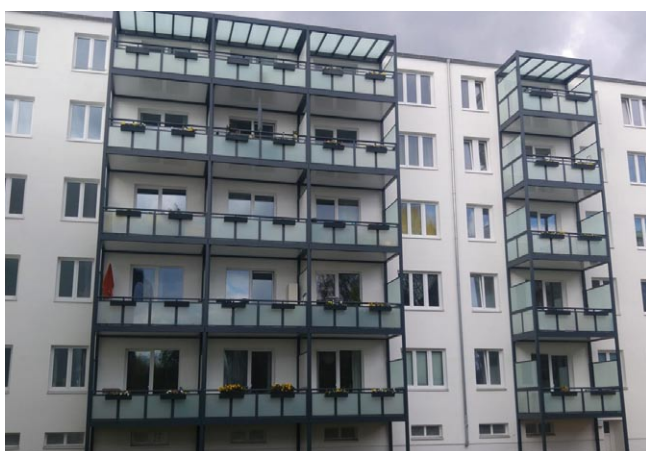
**Rys. 6.** Widok balkonów o konstrukcji dostawnej do budynku. Materiały przedsiębiorstwa Copal Sp. z o.o.

zużycia, połączonego z nieopłacalnością prowadzenia działań naprawczych, pozostanie konieczność rozbiórki. Możliwe jest wprowadzenie nowej konstrukcji nośnej, wykonanej w innej technologii i z innych materiałów niż użyto pierwotnie: dostawnej (rys. 6) lub podwieszanej (rys. 7), o gabarytach zapewniających optymalną przestrzeń użytkową, zgodnie z wytycznymi tzw. projektowania uniwersalnego [3]. Dotyczy to także obiektów bez balkonów lub loggii oraz tych, w których elementy te występują tylko w części budynku lub tam, gdzie jest konieczna rozbudowa istniejących konstrukcji. Niezbędne jest przeprowadzenie szczegółowej analizy techniczno-ekonomicznej, odpowiadającej na pytanie, który ze sposobów działania jest w danym przypadku optymalny.

Istnieje możliwość wprowadzenia do obiektów wielkopłytowych nowej konstrukcji nośnej balkonów i loggii o pożądanym gabarytach, ze stali nierdzewnej, stali ocynkowanej lub z aluminium. Elementy te można wykonać jako dostawne (rys. 6) lub podwieszane do budynku (rys. 7).

Ustrój nośny balkonów dostawnych bazuje na lekkim szkielecie wykonanym z profili zamkniętych i/lub otwartych. Podłogę stanowi układ warstw skrępowany obwodową ramą. Warstwa spodnia może być wykonana w postaci na przykład konstrukcji blaszanej lub odpowiedniego ożebrowania z przekryciem płytą kompozytową lub deskami albo też w postaci prefabrykowanej płyty żelbetowej.

Konstrukcje dostawne wykonywane są w formie pojedynczych pionów lub zespołu pionów, składających się z kilku lub kilkunastu poziomów podestów. Całość, poprzez słupy posadawiana jest na fundamencie stopowym, ławowym lub

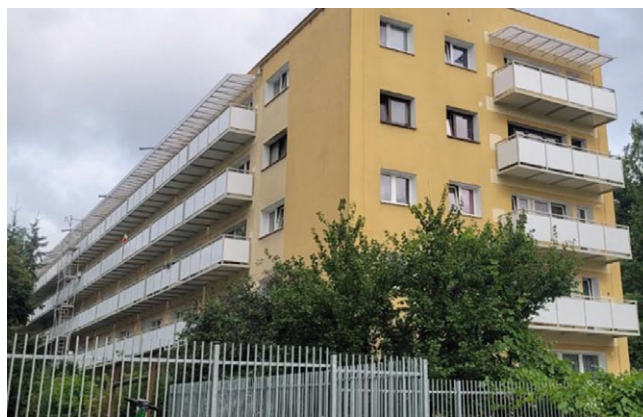
**Rys. 7.** Widok balkonów podwieszanych o konstrukcji stalowej z podłogą z płyty kompozytowej. Materiały przedsiębiorstwa Balkon Plus Sp. z o.o.

płytowym oraz mocowana punktowo do budynku, za pomocą kotew stalowych, zwykle w poziomie stropów. Konstrukcje podwieszane najczęściej mocowane są do budynku w poziomie podestu oraz na wysokości balustrady.
