Ocena zużycia korozyjnego elementów wtryskiwaczy

W artykule przedstawiono przyczyny i skutki korozji, wpływającej destrukcyjnie na stan techniczny oraz niezawodność eksploatacyjną wtryskiwaczy układów Common Rail. Analizie poddano wybrane części składowe, wskazując na elementy najczęściej ulegające procesom niszczącym. Wskazano na niedomagania charakterystyczne dla wtryskiwaczy czołowych producentów, których przykłady dodatkowo zilustrowano.

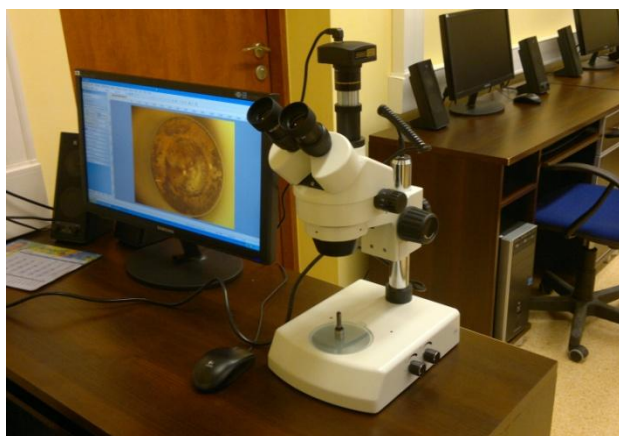
Rys. 1. Widok ogólny stanowiska z mikroskopem laboratoryjnym

W pierwszej fazie wtryskiwacze demontowano na części, które poddawano oględzinom i weryfikacji. Ocenę poziomu korozji prowadzono metodą organoleptyczną (wzrokową), jak też przy dużym powiększeniu na stanowisku z mikroskopem laboratoryjnym (rysunek 1). Kolejny etap rozpoczynał proces

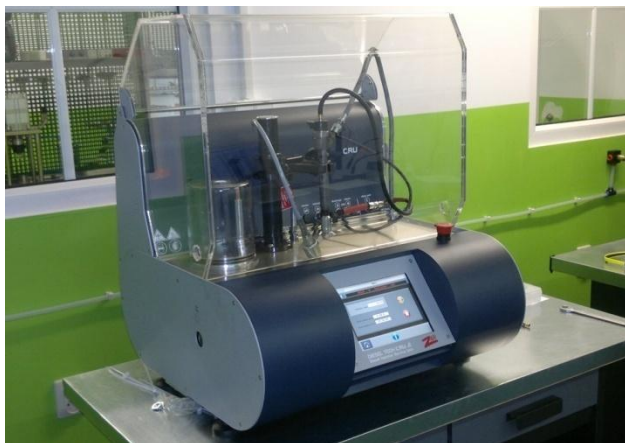
Rys. 2. Widok ogólny stołu Diesel Bench CRU 2 Zapp

mycia w wannach ultradźwiękowych. Pomijano elementy elektryczne i takie, które wcześniej zakwalifikowano do wymiany. Po dokładnym osuszeniu i przedmuchiowaniu sprężonym powietrzem poszczególne wtryskiwacze montowano, a następnie przeprowadzano fazę testów końcowych na stołach probierczych (rysunek 2). Ewentualna korekcja dawek obejmowała tylko te konstrukcje, dla których uzyskano niezadawalające wyniki pracy.

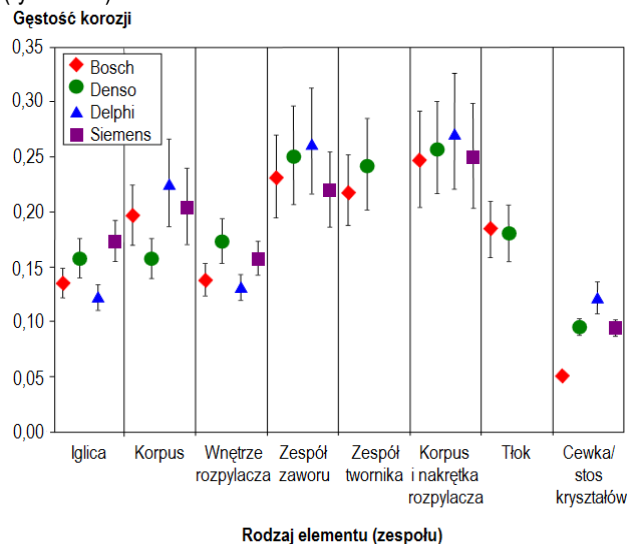
Rys. 3. Gęstość korozji dla wybranych elementów (zespołów) [1]

Najbardziej podatne na korozję okazały się korpusy rozpylaczy wraz z nakrętkami oraz zespoły zaworów sterujących (rysunek 3 i 4). W pierwszym przypadku zasadniczą przyczynę należy upatrywać w oddziaływaniu wysokich temperatur, które powodują przyśpieszoną degradację powierzchni metali, przy jednoczesnym współdziałaniu reakcji chemicznych i elektrochemicznych ładunku w komorze spalania silnika. Procesy korozyjne w zdecydowanie mniejszym stopniu dotyczą parę precyzyjną, co potwierdzają wyniki badań prezentowane w publikacji [9]. W danym aspekcie najkorzystniej wypadły iglice firmy Delphi, charakteryzujące się śrubowymi nacięciami na powierzchni

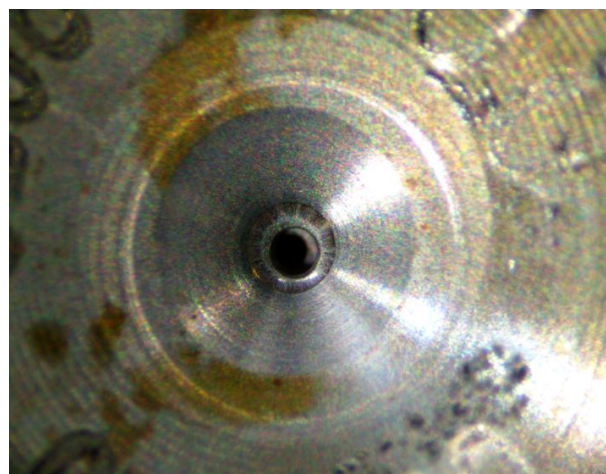
Rys. 4. Ślady korozji przy gnieździe zaworowym (Bosch)

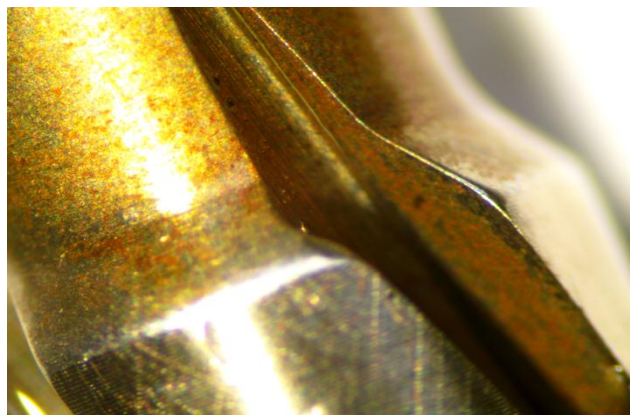
przewodzącej, wykonanymi celem zachowania stabilnej pracy przy wyższych ciśnieniach wtrysku i zwiększeniu turbulencji przepływu. Korozja występowała głównie w owych zagłębieniach i w ich pobliżu, ale jej ślady zaobserwowano zaledwie na 42 spośród 448 rozpatrywanych elementów (rysunek 5).

Rys. 5. Skorodowana iglica wtryskiwacza (Delphi)

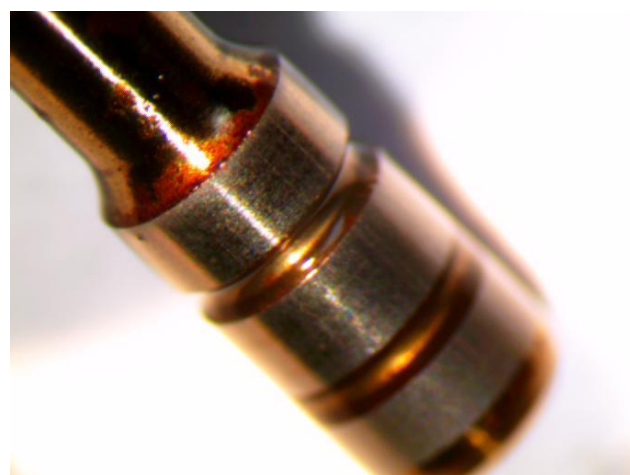
Przyczyny zwiększonej awaryjności przy stosunkowo niskich przebiegach tłumaczyć można zużyciem pomp paliwa, a w szczególności obszarów napędu sekcji tłoczących, które w szybkim czasie generują opiłki dostające się do wnętrza wtryskiwacza. Ostre krawędzie nacięć iglicy powodują zakleszczanie się twardych zanieczyszczeń i przyśpieszone zacieranie pary precyzyjnej. W podobny sposób następuje przyśpieszone niszczenie zespołu sterującego, który narażony jest na procesy erozji, kawitacji oraz korozji. Dotyczy to przede wszystkim gniazda zaworu i stopki grzybka (rys. 6). Należy również wspomnieć o znacznie wydłużonej budowie cewki

Rys. 6. Korozja na stopce grzybka zaworu (Delphi)

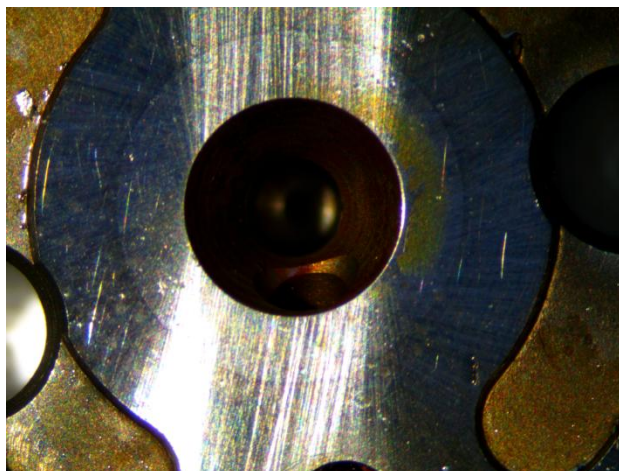
Przeprowadzona weryfikacja wykazała, iż zużycie zespołu twornika, występującego wyłącznie w konstrukcjach dwóch producentów (Bosch, Denso), postępuje analogicznie jak układów zaworowych. Zmiany widoczne są zwykle na powierzchniach talerzyka (znacznie rzadziej rdzenia) oraz elementach z nim współpracujących (rysunek 7). Przy zbliżonej budowie i zasadzie działania uzyskano porównywalną wartość omawianego parametru, tzn.: $D_{c(\text{zespół twornika Bosch})}=0,22$ oraz $D_{c(\text{zespół twornika Denso})}=0,24$.

Rys. 7. Ślady korozji na powierzchni talerzyka (Denso)

Spośród wszystkich elementów dotkniętych korozją, blisko 58% zostało sklasyfikowanych na poziomie 1. W rezultacie jej ślady były możliwe do usunięcia po półgodzinnych kąpielach w myjkach ultradźwiękowych. Jest to niezwykle istotne w przypadku produktów Denso, gdyż dostępność do poszczególnych części tego wytwórcy pozostaje bardzo ograniczona.
