# Poznańska szkoła budowlana na Rybakach kształci techników budownictwa od stu lat

Mgr inż. arch. Dorota Rajewska-Durniewicz, Zespół Szkół Budownictwa Nr 1 w Poznaniu

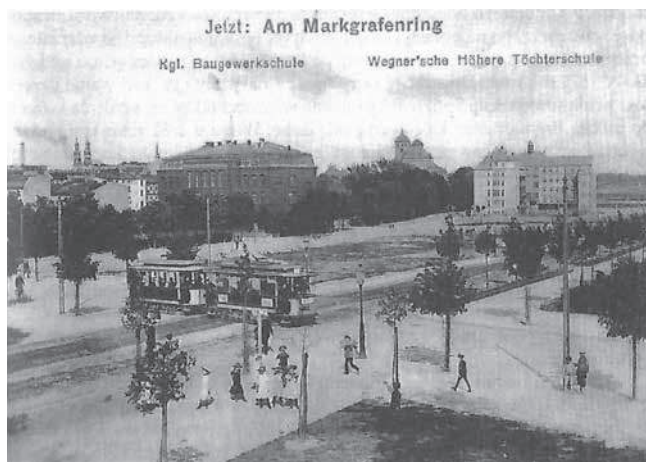
Rys. 1. Budynek Königliche Baugewerkschule (źródło: fragment pocztówki ze zb. M. Skrzypczaka [3])

Monumentalny budynek szkoły stanął wewnątrz fragmentu miasta powstałego po niwelacji zabudowań obronnych w pobliżu nieistniejącej już wtedy Bramy Wildeckiej. Dawna widokówka pokazuje budynek szkoły budowlanej Königliche Baugewerkschule oraz budynek Wagnersche Höhere Töcherschule (w literaturze funkcjonuje również nazwa Wagnersche Höhere Mädchenschule, w tym budynku mieści się dzisiaj VI Liceum Ogólnokształcące), które to budynki nie są jeszcze otoczone zabudową mieszkaniową. Widoczne są wieże kościoła na Placu Bernardyńskim i fasada kościoła pw. Bożego Ciała (rys. 1) [3].

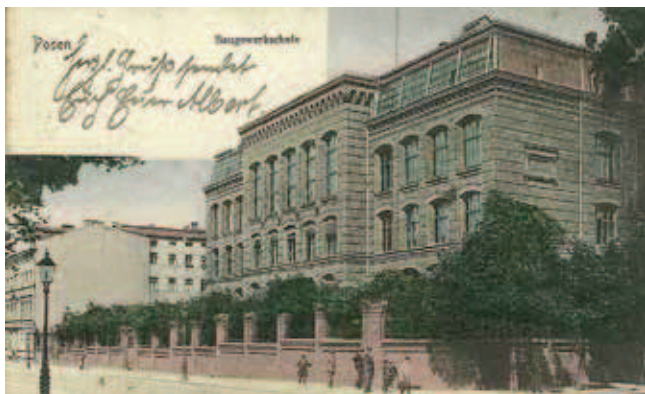
**Rys. 2.** Widok od strony ul. Rybaki – XIX/XX w. (źródło: <http://www.lepszypoznan.pl/2018/04/14/kalendarium-poznanskie-14-kwietnia.html>)

warstwa jest wykonana z cegły o ciemniejszym spieku i jest cofnięta w stosunku do płaszczyzny elewacji, tworząc na elewacji poziome linie (rys. 2–5).

Zdjęcia budynku z okresu przelomu wieków XIX i XX wskazują, że ostatnia kondygnacja była inaczej rozwiązana niż współcześnie. Dziewiętnastowieczne szklane ściany sugerują, że w tych pomieszczeniach mogły być prowadzone zajęcia rysunku odręcznego i technicznego.

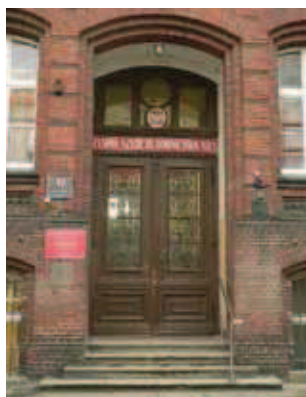
**Rys. 10.** Wejście od ul. Rybaki (źródło: archiwum autora)

Do budynku prowadzą trzy wejścia. Główne wejście od strony ul. Rybaki znajduje się w części ryzalitowej fasady zachodniej (rys. 10). Główne drzwi znajdują się we wnęce i prowadzą do nich cztery zewnętrzne stopnie. Wejście od strony ul. Rybaki jest wyraźnie ważniejsze z bogato opracowanym westybulum i kamiennymi stopniami klatki schodowej.

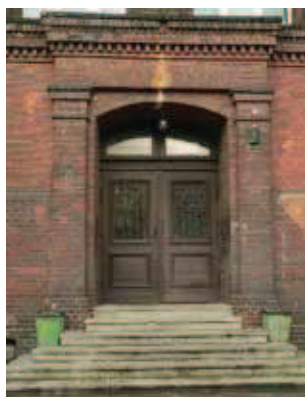
**Rys. 11.** Wejście od ul. Łąkowej (źródło: archiwum autora)

Od strony ul. Łąkowej wejście usytuowane jest na wprost furtki w środkowej części płytkiego zdwojonego ryzalitu (rys. 11).

Do wejścia prowadzi sześć stopni. Wejście doprowadza na podest klatki schodowej, której biegi są skierowane na parter i do części piwnicznej budynku. Na zewnętrznej ścianie budynku zachowała się lampa z nazwą ulicy numerem Łąkowa 11. W dokumentach pojawiają się w różnych okresach dwa adresy szkoły: Rybaki 17 i Łąkowa 11.

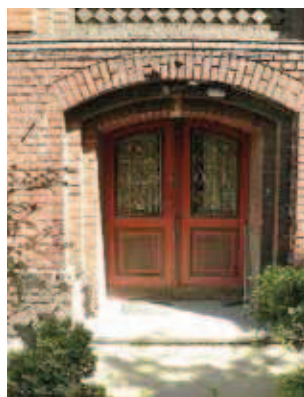
**Rys. 12.** Wejście od ul. Krakowskiej (źródło: archiwum autora)

W budynku jest jeszcze jedno wejście – od strony ulicy Krakowskiej z poziomu terenu i prowadzi wprost do części piwnicznej (rys. 12). Było ono wykorzystywane jako wejście do części mieszkalnej usytuowanej w południowo-wschodniej części budynku.

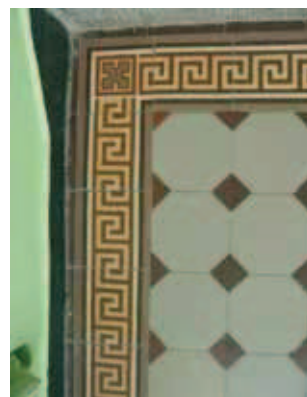
**Rys. 13.** Fragment posadzki na podestach klatki schodowej (źródło: archiwum autora)

Podesty klatki schodowej i podesty na poziomie wejść do budynku od strony ul. Łąkowej i ul. Rybaki wykończone są płytkami terakotowymi w odcieniach brązu i beżu. Płytki tworzą wzdłuż ścian kolorowy geometryczny wzór meandru. Wewnętrzne pole stanowią ośmiokątne jasne duże płytki i uzupełniające je małe ciemne, kwadratowe (rys. 13).

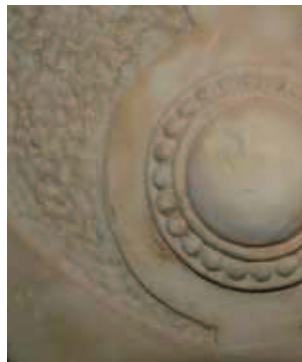
**Rys. 21.** Detal klatki schodowej piwnicy (źródło: archiwum autora)

We wnętrzach szkoły zastosowano detale sztukatorskie do dekoracji ścian i stropów głównych pomieszczeń budynku, tj. reprezentacyjnego wejścia (rys. 19) i auli (rys. 20) oraz do zaakcentowania elementów konstrukcyjnych korytarzy i klatki schodowej (rys. 21 i 22).

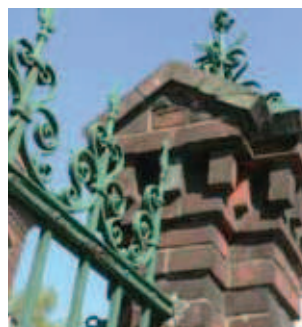
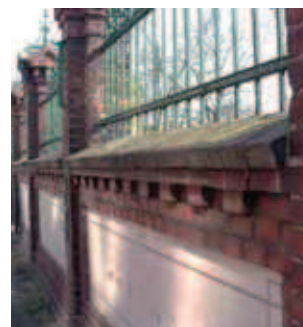
**Rys. 23.** Słupek ogrodzenia (źródło: archiwum autora)

**Rys. 24.** Przęsła ogrodzenia od strony ul. Łąkowej (źródło: archiwum autora)

Wokół budynku szkoły wykonano ogrodzenie, które częściowo zachowało się w niezmienionej formie. Od strony ul. Łąkowej i częściowo od strony ul. Krakowskiej oraz między skwerem i bocznym wejściem do budynku zachowało się murowane ogrodzenie z metalowymi elementami charakterystyczne dla budynków użyteczności publicznej dziewiętnastowiecznego Poznania (rys. 23 i 24).
