Zespoły pałacowo-folwarczne w krajobrazie kulturowym Śląskiego Parku Krajobrazowego – problemy ochrony i zagospodarowania

Manor and Palace Estates in Śląski Landscape Park – Problems with Preservation and Usage

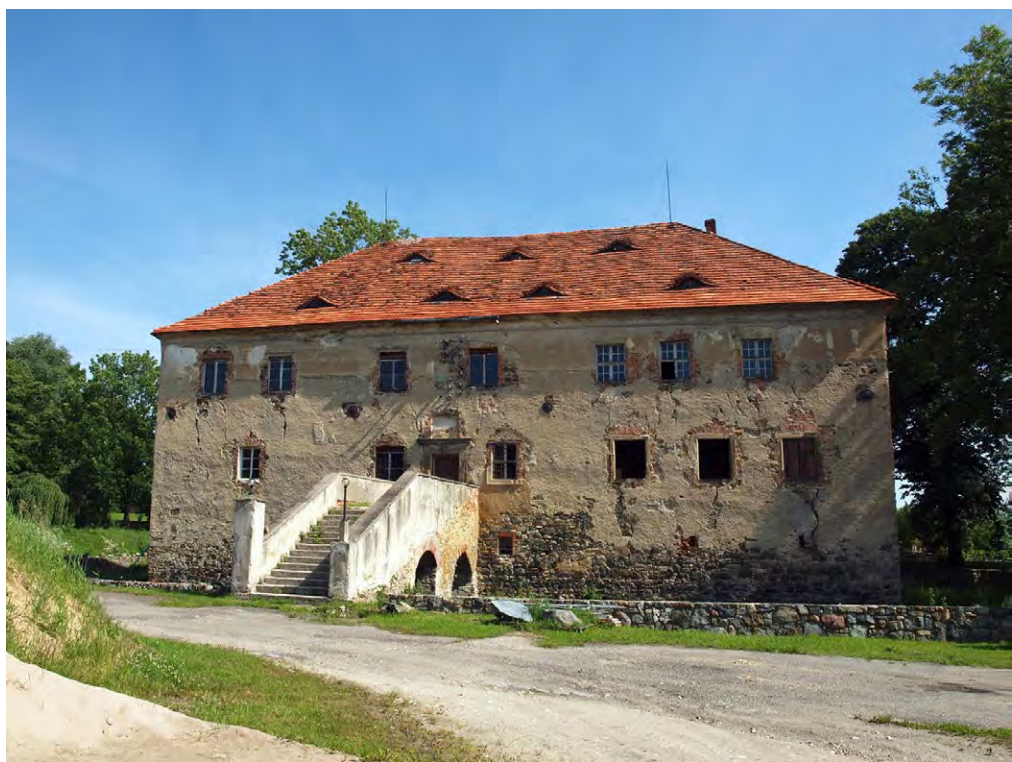
Ryc. 1. Będkowice – dwór, widok od południa (fot. J. Gubański)

Fig. 1. Będkowice – manor house, view from the south (photo by J. Gubański)

Najcenniejszymi obiektami rezydencjonalnymi są: 1) renesansowy dwór nawodny z 1546 roku w Będkowicach (ryc. 1), przebudowywany w XVII i XVIII oraz w połowie XIX wieku; 2) barokowy pałac w Świątnikach (ryc. 3) z 1740–1750 roku, powstały w wyniku rozbudowy renesansowego dworu pochodzącego z XVI wieku; 3) klasycystyczny pałac w Karolinie (ryc. 2) wzniesiony pod koniec XVIII wieku i rozbudowany w 1830 roku; 4) tzw. zamek w Sobótce Górcze, który obecną formę uzyskał dzięki połączeniu i przebu-

The most valuable residences are: 1) the Renaissance manor with a moat built in 1546 in Będkowice, with building additions in the 17th, 18th, and first half of the 19th centuries; 2) the baroque palace in Świątniki built from 1740 to 1750 as an extension of the Renaissance manor going back to the 16th century; 3) the classical palace in Karolin surviving from the 18th century and rebuilt in 1830; 4) the so-called castle of Sobótka Górka which was constructed from adding on to and rebuilding the church of the Assumption of the Blessed Virgin Mary, the former rectory and Augustian monastery; the building has neo-Renaissance décor and late Gothic and Renaissance detailing, including an ogival door, spires, window frames, stone epitaphs, and corner stone; at the entrance to the building there are two Romanesque stone lions from the second quarter of the 13th century [Staffa 2005]. In addition to the examples mentioned, there are other more modest residences in, for example, Janówek, Strzegomi-

funkcję upatrywać można w rozpoczętym remoncie dworu w Będkowicach (obecnie remontowane są budynki przylegającego zespołu folwarcznego).

tively good condition – currently used as residential space. The manor in Będkowice is undergoing renovation which will hopefully lead to a better technical condition and appropriate usage. The adjacent out buildings have already been renovated.

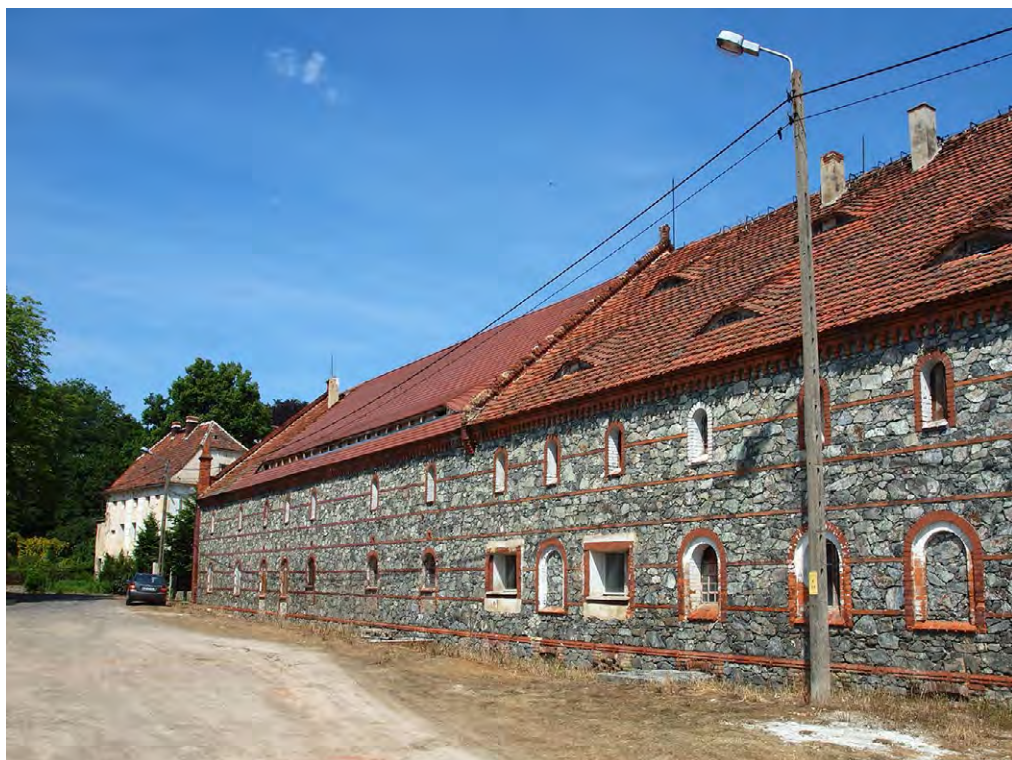
Ryc. 2. Karolin – budynek inwentarski, widok od wschodu (fot. J. Gubański)

Fig. 2. Karolin – livestock building, view from the east (photo by J. Gubański)

Prac renowacyjnych wymaga dwór w Sulistrowicach, Tomicach oraz pałac w Karolinie – obiekty są zamieszkałe. W najgorszym stanie technicznym znajduje się opuszczony pałac w Piotrówku. Budynek stanowiący własność prywatną, chociaż zabezpieczony wysokim, drewnianym ogrodzeniem, z częściowo zamurowanymi otworami okiennymi, jest bardzo poważnie uszkodzony (konstrukcja dachu, stropy, popękane i częściowo zniszczone ściany konstrukcyjne).

The manors in Sulistrowide, Tomice and the palace in Karolin are all in need of renovation. The site in the worst condition is the abandoned palace in Piotrówek. Although the privately owned building is surrounded by a high wooden fence with some bricked window openings, it is evidently in a serious state of disrepair

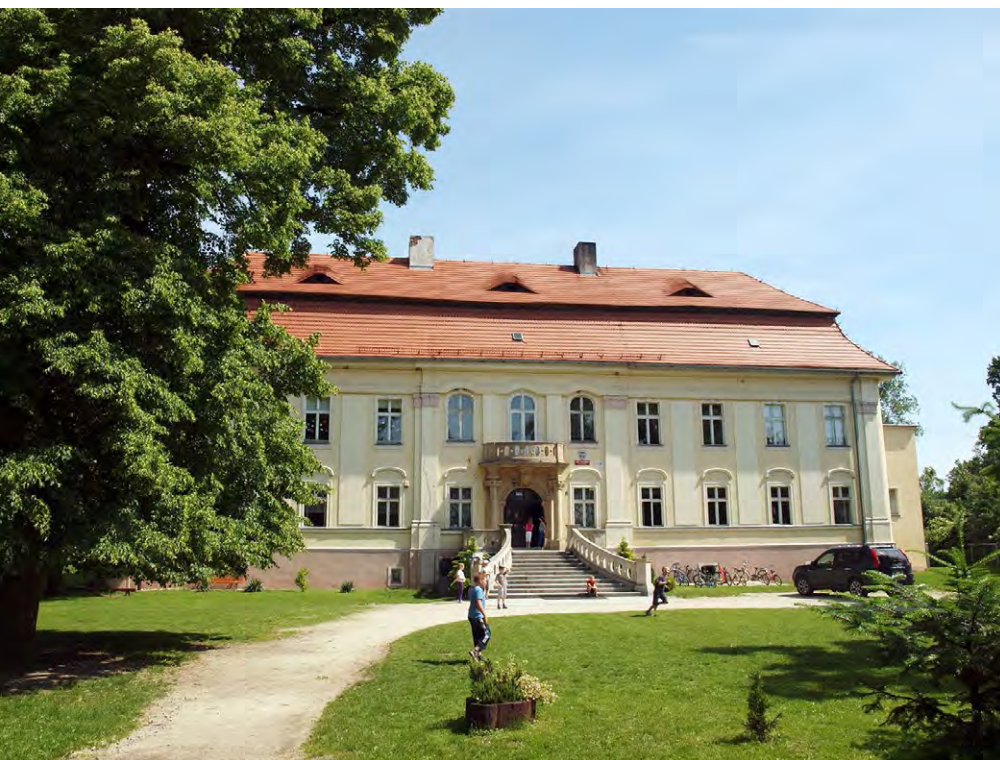
Ryc. 3. Świątniki – pałac, widok od południa (fot. J. Gubański)

Fig. 3. Świątniki – palace, view from the north (photo by J. Gubański)

Jednym z lepiej utrzymanych jest pałac w Świątnikach. Obecna funkcja budynku to szkoła, choć nieodpowiednia do tego typu obiektu, umożliwia zachowanie stosunkowo dobrego stanu technicznego. W ostatnich latach przeprowadzono gruntowny remont dachu oraz elewacji budynku. W ruinie znajduje się jednak zachodnie skrzydło pałacu.

One of the better preserved sites is the palace in Świątniki. A school is operated in the building, and while being a modest purpose for such a grand site, at least it allows the building to be kept in good working order. In recent years a complete renovation of the roof and building façade was done. The west wing of the palace, however, is in ruins.

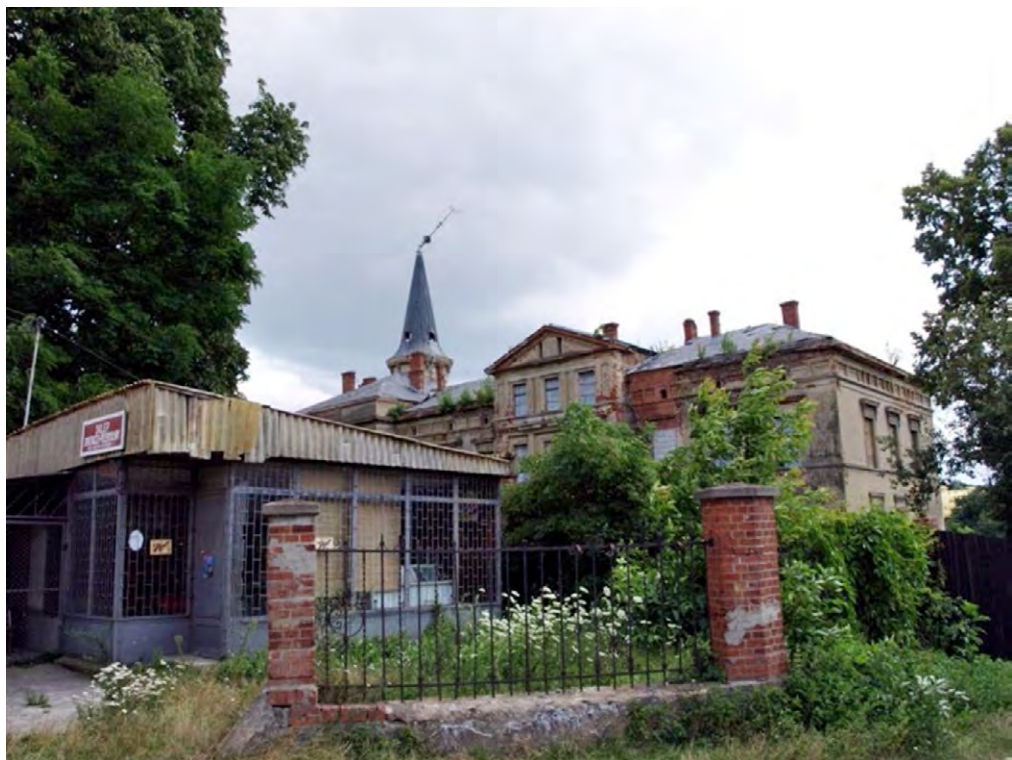
Ryc. 5. Piotrówek – dawny pawilon handlowy przed pałacem (fot. J. Gubański)

Fig. 5. Piotrówek – former commercial stands in front of the palace (photo by J. Gubański)

Niekiedy, w najbliższym sąsiedztwie zabytkowego zespołu pojawiają się elementy zaburzające układ kompozycyjny założenia. Elementami dysharmonijnymi powodującymi zaburzenie percepcji zespołu, zaburzenie osi i powiązań widokowych czy hierarchii w przestrzeni są obiekty kubaturowe, liniowe, punktowe lub powierzchniowe. Należą do nich m.in.: elementy infrastruktury technicznej (np. słupy energetyczne, trafostacje, maszty przekaźników telekomunikacyjnych), inne budynki i budowle lokowane w przestrzeniach historycznych, np. pawilony handlowe czy przystanki komunikacji zbiorowej (ryc. 5).

At other times, disruptive elements will appear in the vicinity closest to a historic site that alter the compositional arrangement. Elements of disharmony that lead to a distortion in the perception of a site, disruption in the panoramic view or vistas or reorganization of the spatial hierarchy come from different structures that are rectangular, linear, in one spot or covering an area. Included among this would be: technical infrastructure like energy pylons, transformer stations, or telecommunications transmission devices; or other buildings and structures located on part of the historic grounds like commercial stands or public transport stops.
