## Ocena powstawania pęknięć na powierzchni obudowy filtra paliwa gazowego

### *Evaluation of cracking on the surface of gas fuel filter housing*

Jarosław Samolczyk\*

Instytut Obróbki Plastycznej, ul. Jana Pawła II 14, 61-139 Poznań, Poland

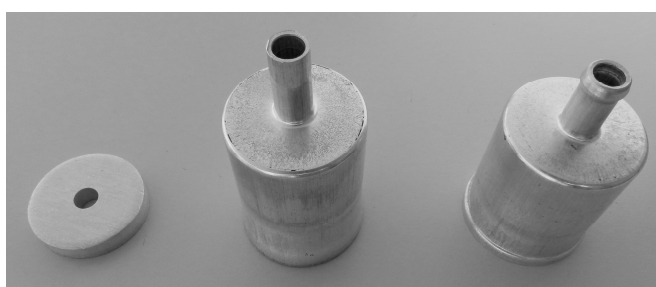
Rys. 1. Materiał wyjściowy, półwyrob i gotowa tuba filtra paliwa gazowego

*Fig. 1. Initial disc, semi-finished product, and ready fuel gas filter housing*

*The initial disk, semi-finished product, and ready fuel gas filter are shown in Fig. 1, and defected moldings are presented in Fig. 2.*

*In this study moldings made of 1070A aluminum according to PN-EN 573-3 Standard (A0 according to PN-79/H-82160) with a purity of 99.7% Al were investigated. Moldings cracked during combined cold extrusion (Fig. 2). Disks were obtained from of sheet with exterior diameter  $\phi=43.8$  mm with an opening of diameter  $\phi=8.2$  mm and thickness of 8.7 mm (Fig. 1) were the starting material.*

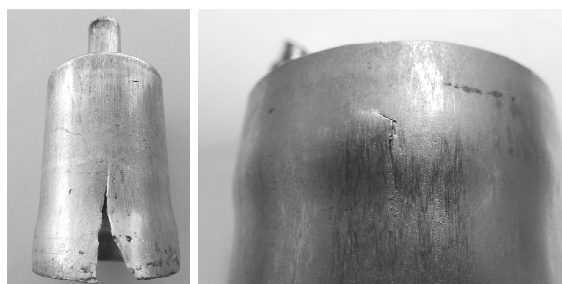
Rys. 2. Pęknięcia półwyrobów wyprasek w miejscu poszerzenia średnicy korpusu

*Fig. 2. Cracking in molding semi-finished products in the area where the housing diameter increased*

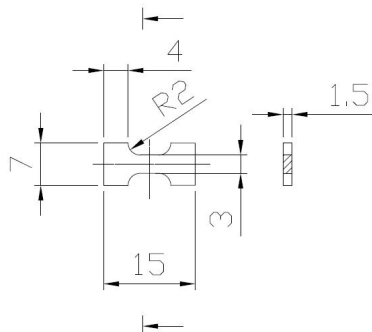
Rys. 3. Próbką zastosowaną w statycznej próbie rozciągania

Fig. 3. Specimen applied in static tensile test

*Mechanical properties were determined in a static tensile test on specimens cut out from aluminum disks and tubes (semi-finished product, finished product, and cracked moldings), using MT 5000HC Microtester. The shape and dimensions of specimens for tensile test are presented in Fig. 3.*

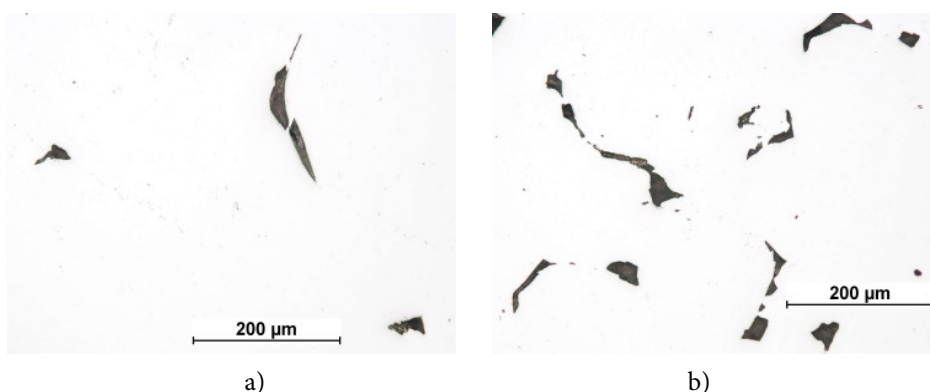
Rys. 5. Struktura materiału wyjściowego w stanie nietrawionym: a) dostawca I, b) dostawca II

*Fig. 5. Microstructure of initial material in non-etched condition: a) Supplier I, b) Supplier II*

W strukturze badanych materiałów widoczne są pustki. Wyraźnie widać większe zagęszczenie pustek w materiale wyjściowym producenta drugiego (rys. 5).

*Voids are visible in the microstructure of tested materials. A greater concentration of voids can be observed in the starting material from the second Supplier (Fig. 5).*

- *lack of lubrication in the material-tool contact zone may lead to non-uniform material flow in the near-surface layer and cause cracking of moldings;*
- *micro-voids were observed in the micro-structure of initial disks (Fig. 5), which may lead to crack formation.*

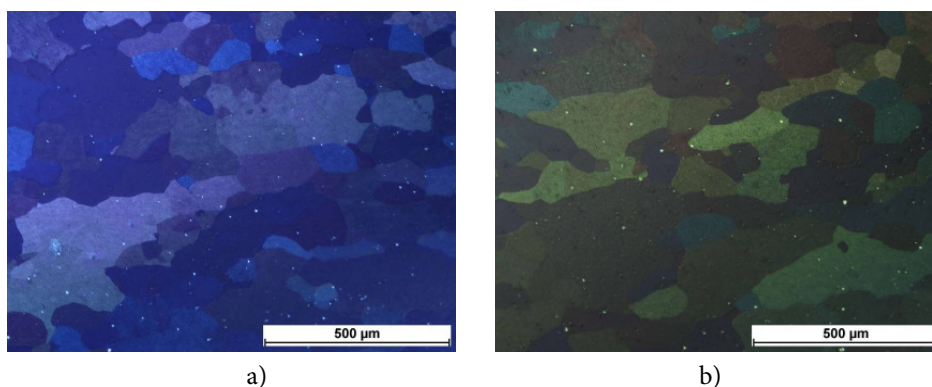
Rys. 6. Mikrostruktura na zglądach trawionych materiału wyjściowego: a) producent pierwszy, b) producent drugi

*Fig. 6. Microstructure on etched metallographic specimens of the initial material: a) first Supplier, b) second Supplier*

Mikrostruktura na zglądach trawionych składa się głównie z roztworu stałego  $\alpha$  i jest to czyste aluminium o zróżnicowanej wielkości ziarna (rys. 6).

*The microstructure of etched specimens was formed by the  $\alpha$  solid solution grains of varying grain size (Fig. 6).*

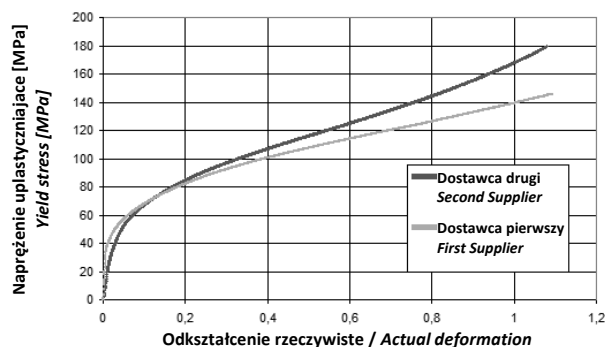
Rys. 7. Krzywe ściskania próbek spęczanych bez smaru  
Fig. 7. Compression curves of specimens upset forged without lubricant

Badania przeprowadzone w warunkach tarcia technicznego suchego (bez smaru) pokazują, że większą skłonność do zacierania posiada materiał dostawcy drugiego (rys. 7 i 9). Po zastosowaniu smarowania stearynianem cynku uzyskano znacznie korzystniejsze wyniki (rys. 8 i 9). Świadczy to o skuteczności użytego smaru. Po zastosowaniu smaru uzyskuje się także znacznie mniejsze naprężenia uplastyczniające podczas odkształcenia.

Tests conducted under conditions of dry technical friction (without lubricant) showed that the material from the second Supplier was more prone to abrasion (Fig. 7 and 9). After the application of the lubricant, namely zinc stearate, much more favorable results were obtained (Fig. 8 and 9). This was the clear evidence that lubricant used was effective. After lubricant was applied, much lower yield stress was involved during deformation.

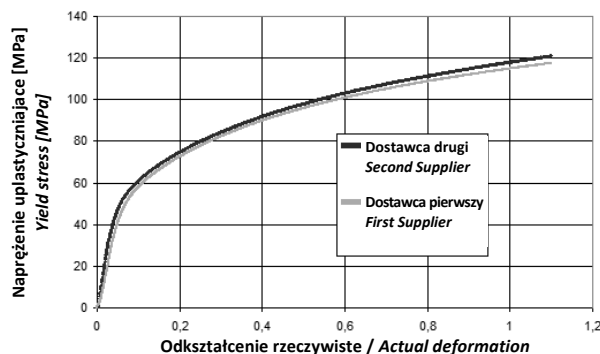
Rys.8. Krzywe ściskania próbek spęczanych z użyciem stearynianu cynku  
Fig. 8. Compression curves of specimens upset forged using zinc stearate

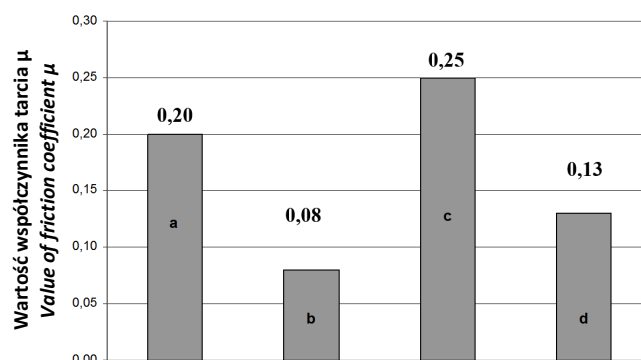
Rys. 9. Współczynnik tarcia w warunkach tarcia technicznego suchego (a) i (c) oraz smarowania (b) i (d): a, b – dostawca pierwszy; c, d – dostawca drugi  
Fig. 9. Friction coefficient under conditions of dry technical friction (a) and (c) and lubrication (b) and (d): a, b – first Supplier; c, d – second Supplier

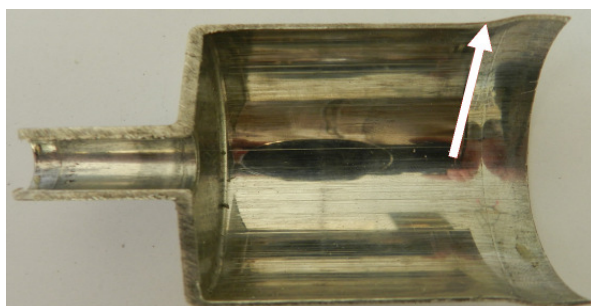
Rys. 10. Przekrój tuby z zaznaczonym miejscem obserwacji – półwyrób dobry (dostawca pierwszy)

Fig. 10. Cross-section of the tube (housing) with marked area of observation – non-defected semi-finished product (first Supplier)

Observations were conducted on the longitudinal section and on the top surface of the molding. Areas of observation of non-defected semi-finished product from the first Supplier are shown in Fig. 10.

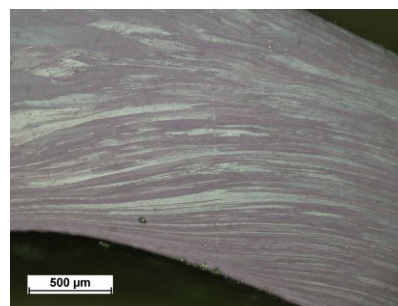
Rys. 11. Mikrostruktura półwyrobu dobrego na zglądzie trawionym (dostawca pierwszy)

Fig. 11. Microstructure of non-defected semi-finished product, etched condition (first Supplier)

The microstructures of non-defected semi-finished products from the First and Second supplier differ a slightly. Highly elongated grains with various degrees of deformation were observed (Fig.11 and 18). Greater differences were noticed in defected semi-finished products. When analyzing specimens from the first Supplier, one can observe highly deformed grains of varying size (Fig. 13). Coarse grains with a small degree of deformation (Fig. 14) were found in the sample at the area of the crack (area 2, Fig. 12), and a very highly deformed grain (Fig. 16) was observed in area 1 (area of damage). In the case of the second Supplier, the microstructure exhibited similar features (Fig. 20 and 21).

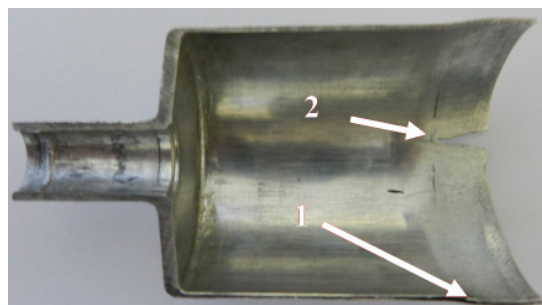
Rys. 12. Miejsce obserwacji półwyrobu uszkodzonego na przekroju tuby (dostawca pierwszy)

Fig. 12. Area of observation of defected semi-finished product on tube cross-section (first Supplier)

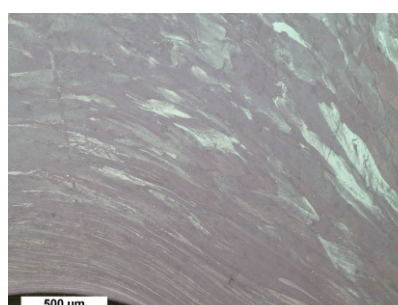
Rys. 13. Mikrostruktura półwyrobu uszkodzonego na zglądzie trawionym: miejsce (1) (dostawca pierwszy)

Fig. 13. Microstructure of defected semi-finished product, etched condition: area (1) (first Supplier)

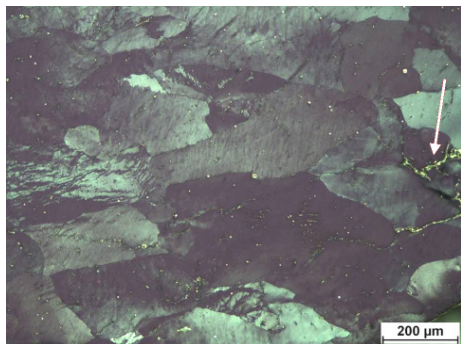
Rys. 14. Mikrostruktura półwyrobu uszkodzonego na zglądzie trawionym: miejsce (2); struktura na końcu pęknięcia (dostawca pierwszy)

Fig. 14. Microstructure of defected semi-finished product, etched condition: area (2); microstructure at the end of the crack (first Supplier)

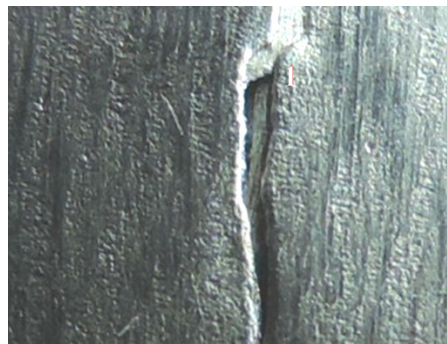
Rys. 15. Miejsce obserwacji pęknięcia (dostawca pierwszy)

Fig. 15. Area of crack observation (first Supplier)

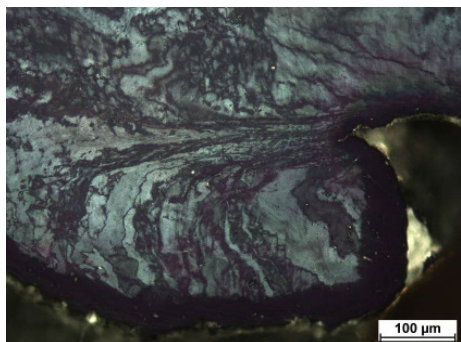
Rys. 16. Mikrostruktura półwyrobu uszkodzonego na zglądzie trawionym z powierzchni górnej (dostawca pierwszy); struktura na końcu pęknięcia (1)

Fig. 16. Microstructure of defected semi-finished product on the top surface (first Supplier); microstructure at the end of the crack (1)

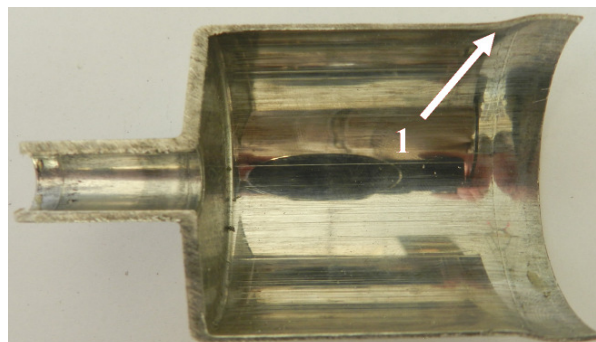
Rys. 17. Miejsce obserwacji półwyrobu dobrego na przekroju tuby (dostawca drugi)

Fig. 17. Area of observation of non-defected semi-finished product on tube cross-section (second Supplier)

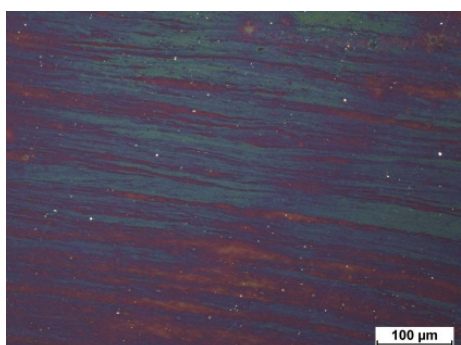
Rys. 18. Mikrostruktura półwyrobu dobrego na zglądzie trawionym: miejsce (1) (dostawca drugi)

Fig. 18. Microstructure of non-defected semi-finished product, etched condition: area (1) (second Supplier)

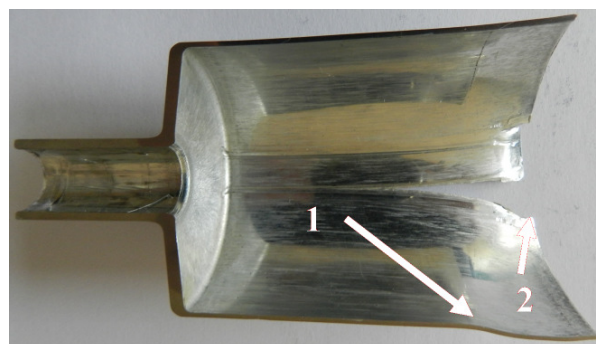
Rys. 19. Miejsce obserwacji półwyrobu uszkodzonego na przekroju tuby (dostawca drugi)

Fig. 19. Area of observation of defected semi-finished product on tube cross-section (second Supplier)

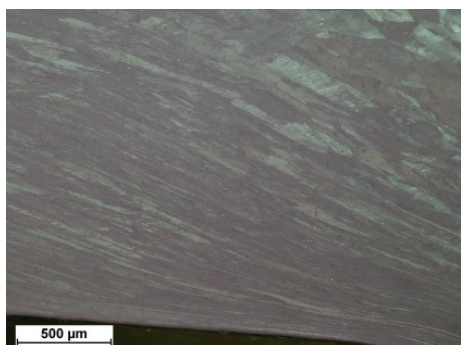
Rys. 20. Mikrostruktura półwyrobu uszkodzonego na zglądzie trawionym: miejsce (1) (dostawca drugi)

Fig. 20. Microstructure of defected semi-finished product, etched condition: area (1) (second supplier)

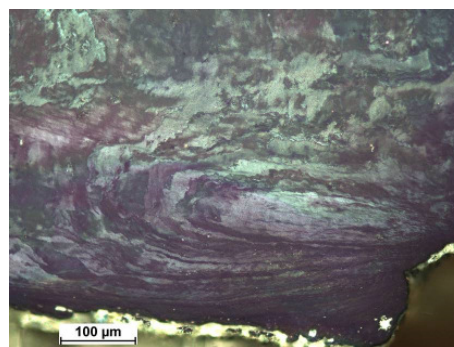
Rys. 21. Mikrostruktura półwyrobu uszkodzonego na zglądzie trawionym z powierzchni górnej (dostawca drugi); struktura na końcu pęknięcia (2)

Fig. 21. Microstructure of defected semi-finished product on the top surface, etched condition (second Supplier); microstructure at end of the crack (2)

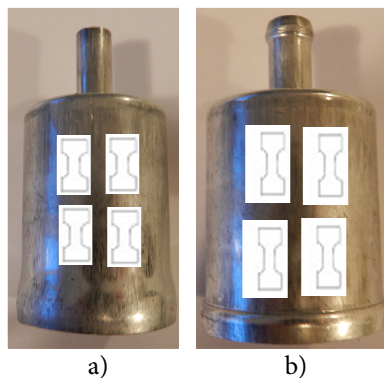
The area of specimen collection from semi-finished products is shown in Fig. 22a, and from finished products in Fig. 22b. Specimens from the semi-finished and finished product of the first Supplier and second Supplier were cut out parallel to the direction of extrusion (Fig. 22a and 22b). Results of the static tensile test are presented in Tab. 3.

Rys. 22. Schemat pobrania próbek do badań wytrzymałościowych

Fig. 22. Scheme of specimen collection for tensile tests
