Problem reaktywności kruszywa – cz. 1 rozpoznanie

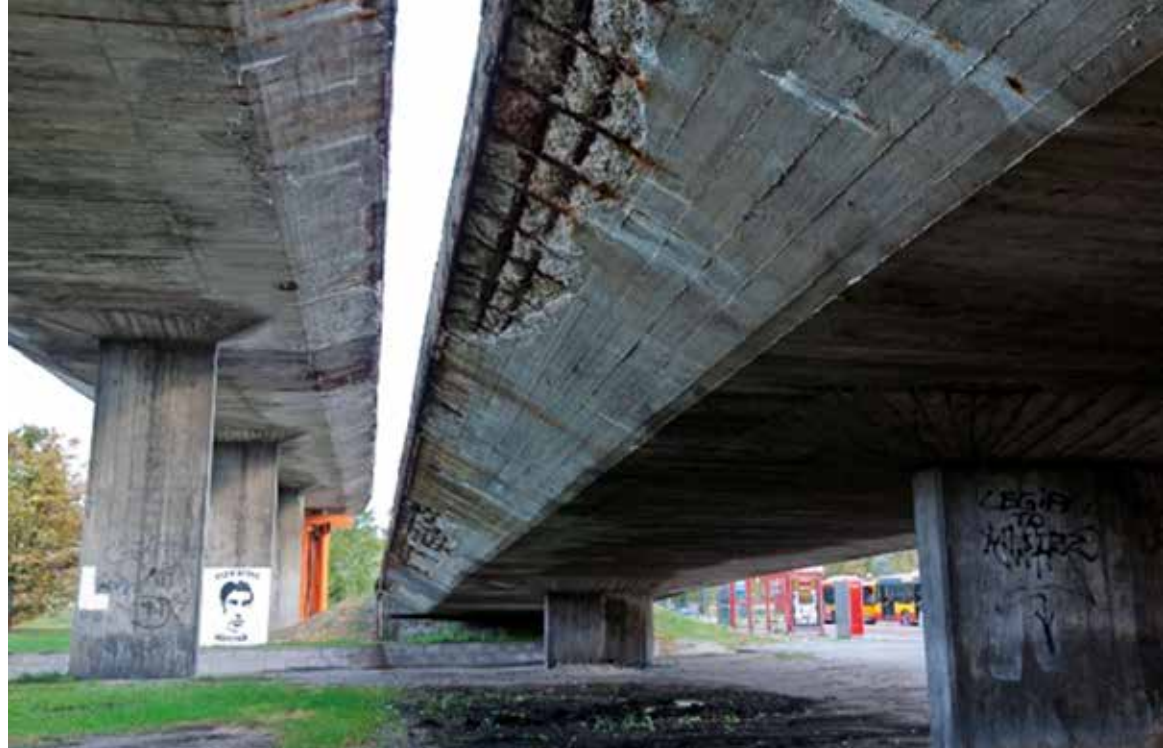
Fot. Wiadukty Trasy Łazienkowskiej w Warszawie przez rozbiorczą otuliną, skorodowanym zbrojeniem stalowym, spękaniami i wysiękami; źródło: https://zmid.waw.pl/inwestycje-zmid/galerie/album=/zadania_zakonczone/Estakady_Trasy_Lazienkowskiej_-_remont_generalny/002_20_wrzesnia_2012_r//
