# Charakter i geneza wycieku 55/750 w Kopalni Soli „Kłodawa”

## *The characteristic and origin of the 55/750 leakage in the “Kłodawa” Salt Mine*

Kajetan d’OBYRN<sup>1</sup>, Jacek MOTYKA<sup>1</sup>, Waław STASZCZAK<sup>2</sup>

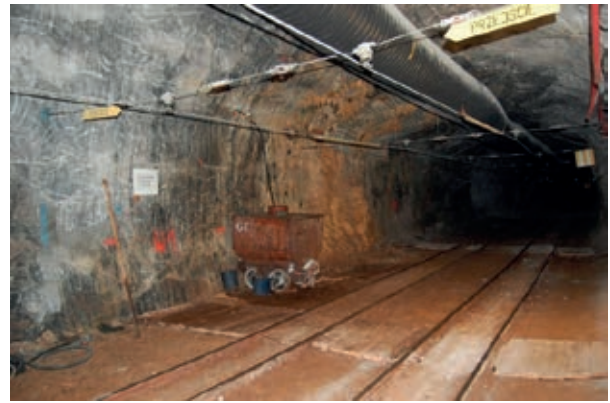
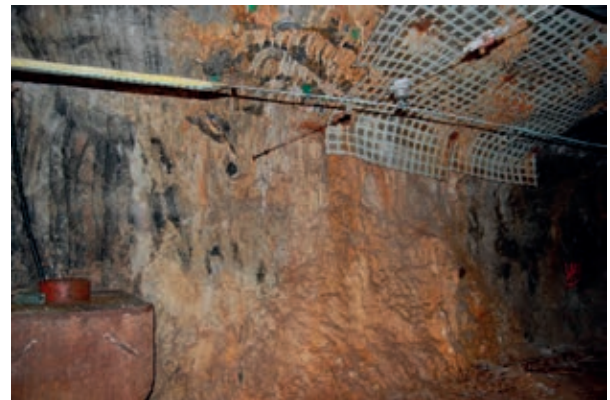
Ryc. 2. Wyciek 55/750.

Fig. 2. Inflow 55/750.

barwy białej, ocios mokry na szerokości ok. 2,5 m, a w dolnej części na szerokości ok. 3,5 m. Wydajność wycieku wynosiła 406 i 384 krople/min. W kolejnych tygodniach na spągu pojawiła się kałuża, a wydatek wycieku wahał się od 100 do 200 kropli na min., przybywało stalaktytów. W dniu 13.03.2014 r., w odległości ok. 13 m na NW od p.p. 12071, stwierdzono pojawienie się na stropie i ociosie 4 plam (wyciek podzielił się). Wszystkie znajdowały się w anhydrycie głównym, w obrębie którego widoczne były gniazda i żyły halitu epigenetycznego, kryształowego z wprysnięciami ciemno – czerwonego karnalitu i halitu niebieskiego. Całość zjawiska rozciągała się na odcinku ok. 3,8 m.

W kolejnych miesiącach charakter wycieku raczej nie zmieniał się. Wykroplenia i zawilgocenia migrowały po ociosie, jednak nie dalej niż kilka metrów. Czasem wyciek dzielił się na dwie strefy o nieco innej wydajności. Wydajność całego wycieku wynosiła od kilku do ponad stu kropli na minutę. Początkiem lipca 2014 r. wydajność wycieku wzrosła do 400 – 500 kropli/min., a 8 lipca do ok. 3,5 dm<sup>3</sup>/h, aby 9 lipca dojść do 4,8 dm<sup>3</sup>/h. Końcem lipca wydatek spadł do ok. 1 dm<sup>3</sup>/h i do końca roku kształtował się poniżej 1,5 dm<sup>3</sup>/h.

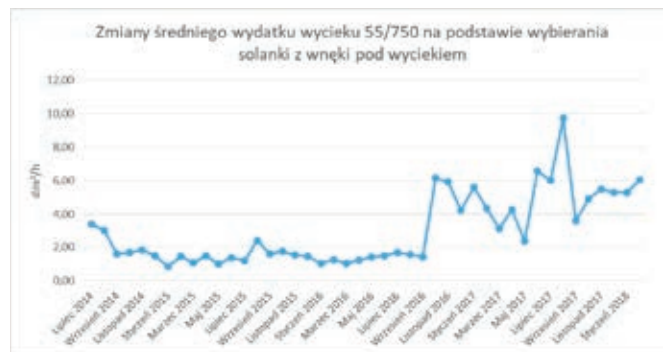
Ryc. 4. Wielkość dopływu do rząpia.

Fig. 4. Inflow rate to the samp.

wydajności wycieku. Określona na podstawie ilości solanki wybranej z rząpia wydajność wycieku do października 2016 roku wynosiła ok 1,5 dm<sup>3</sup>/h, a wahania nie były znaczące.

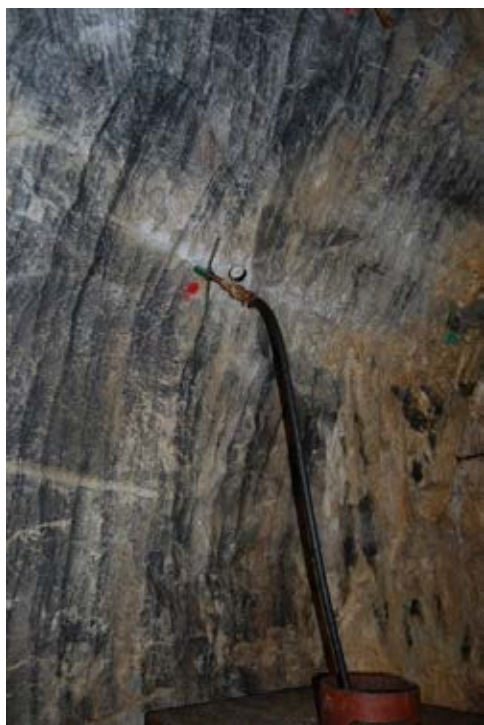
Ryc. 5. Aktualne ujęcie wycieku.

*Fig. 5. The samp of the inflow.*

21.10. 2016 r. zamontowano paker celem kontroli dopływu i mierzenia wydajności wycieku. W stropie odwiercono 18 otworów o dł. 1 m. Na kotwach została założona siatka w celu ochrony wyrobiska przed odpajającymi się pod wpływem wilgoci skałami i ich obwałem. W jednym z otworów, podczas wiercenia zaobserwowano dopływ solanki i na nim zamontowano paker. Wydajność wycieku po zamontowaniu pakera wzrosła do 14,5 dm<sup>3</sup>/h. Następnie wydajność wycieku systematycznie malała, aby ok. 10.11.2016 r. spaść poniżej 5,0 dm<sup>3</sup>/h i ta wielkość utrzymywała się do końca kwietnia 2017 roku, kiedy to wydatek wzrósł do ok. 6 dm<sup>3</sup>/h, aby po krótkim wzroście spaść ponownie poniżej 4 dm<sup>3</sup>/h w maju

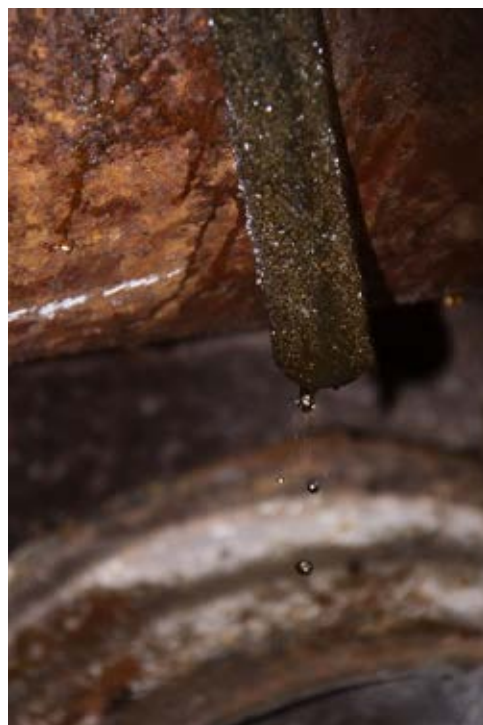
Ryc. 6. Kroplowy wydatek 55/750.

*Fig. 6. Drop inflow 55/750.*

2017 r., a nawet, chwilowo do 1,6 dm<sup>3</sup>/h. Pod koniec maja ponownie nastąpił wzrost wydatku do ok. 6 dm<sup>3</sup>/h, a w pierwszych dniach czerwca nawet do 25,5 dm<sup>3</sup>/h. Ten zdecydowany wzrost był jednak krótkotrwały i już w kolejnych dniach czerwca nastąpił spadek do 5,88, a następnie 3,6 dm<sup>3</sup>/h. Kolejny wzrost do 20,4 dm<sup>3</sup>/h nastąpił z końcem lipca, ale był to znowu krótkotrwały wzrost, po którym nastąpił kolejny spadek wydajności do 8,4 a następnie 6,0 dm<sup>3</sup>/h w sierpniu (Staszczak, Krokos, 2017). W październiku 2017 r. odnotowano spadek wydatku do nieco ponad 1,0 dm<sup>3</sup>/h, ale po nim, w połowie miesiąca pojawił się ponownie skokowy wzrost do ponad 15,0 dm<sup>3</sup>/h, który był krótkotrwały, bo na początku listopada wydatek spadł do 4,5 dm<sup>3</sup>/h i znowu zaczął rosnąć do ok. 6,0 dm<sup>3</sup>/h końcem roku.

Po uchwyceniu w 2016 roku wycieku wierceniem i odprowadzaniem go przez paker z jednego miejsca, charakterystyczną cechą wycieku jest jego pulsacyjny charakter, wskazujący na blokowanie i otwieranie dróg dopływu solanki.
