# Trwałość, koszty, normalizacja oraz przykłady zastosowań metod ekstrakcji chlorków i realkalizacji skarbonatyzowanego betonu

Mgr inż. Piotr Piaskowski,  
consulting engineer John Bruce Miller, scientist, Millab Consult AS, Oslo, Norwegia

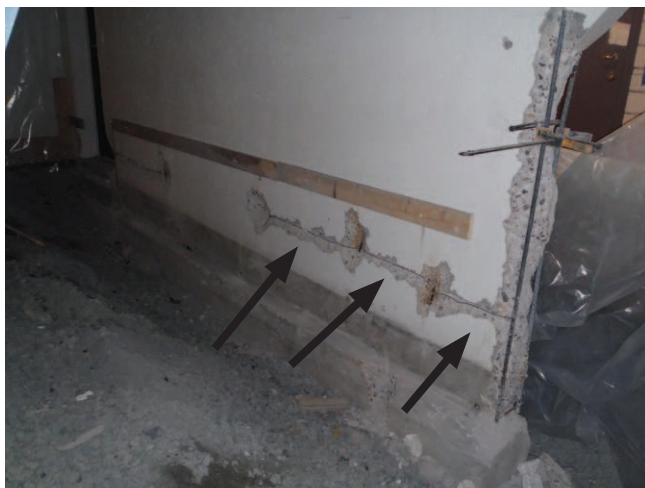
**Rys. 1.** Poprawienie kontaktu elektrycznego w zbrojeniu

i migracja jonów. Elektroosmoza powoduje dodatkowo wchłanianie i dyfuzję zasadowego elektrolitu w kierunku zbrojenia, a co za tym idzie podniesienie zasadowości otuliny betonowej. Wykonanie opisywanych metod w praktyce jest o wiele prostsze niż opisy samych procesów. Najczęściej w praktyce wygląda tak, że po przygotowaniu powierzchni betonu i naprawie widocznych uszkodzeń sprawdza się czy zbrojenie w obrębie obwodu ma kontakt elektryczny, ewentualnie poprawia się je, a następnie wykonuje się połączenia zbrojenia z biegunem ujemnym źródła prądu. Po wykonaniu połączeń przymocowuje się anodę, którą może być lekka stalowa siatka zbrojeniowa, bądź też siatka wykonana z platynowanego tytanu. Anodę montuje się na łąkach drewnianych, przytwierdzonych do betonu plastikowymi kołkami, aby uniknąć bezpośredniego kontaktu elektrycznego między anodą i katodą. Na tak przygotowaną instalację natryskuje się zwilżone wodą lub elektrolitem włókna celulozowe, jest to przeważnie popularnie zwany „ekofiber”. Następnie włókna nasąca się w przypadku ekstrakcji chlorków głównie wodą, a w przypadku realkalizacji najczęściej jednomolowym roztworem węgla potasu. Węgiel potasu jest stosowany z powodzeniem na powierzchniach betonowych, które po naprawie wymagają naniesienia powłok malarskich. Przykłady poszczególnych etapów montażu pokazano na rysunkach 1–4.

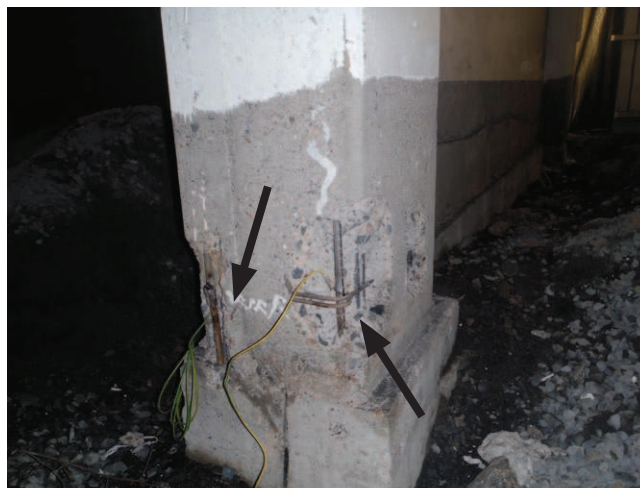
**Rys. 2.** Połączenie zbrojenia z instalacją

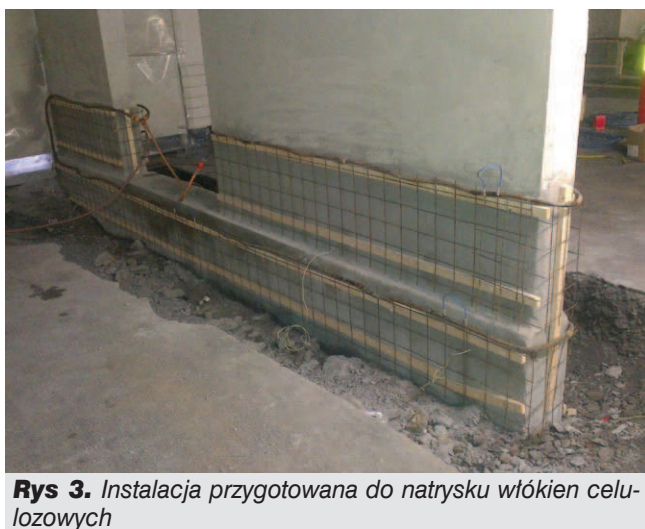
**Rys 3.** Instalacja przygotowana do natrysku włókien celulozowych

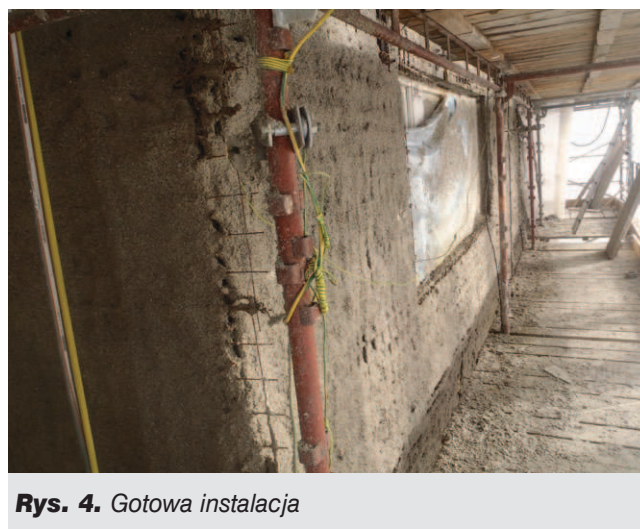
**Rys. 4.** Gotowa instalacja
