BADANIA DIAGNOSTYCZNE SILNIKÓW RAKIETOWYCH ŁWD W PROCESIE EKSPLOATACJI

DIAGNOSTIC TESTS OF SR(M)ŁWD MOTORS. SERVICE PROBLEMS DURING EXPLOITATION

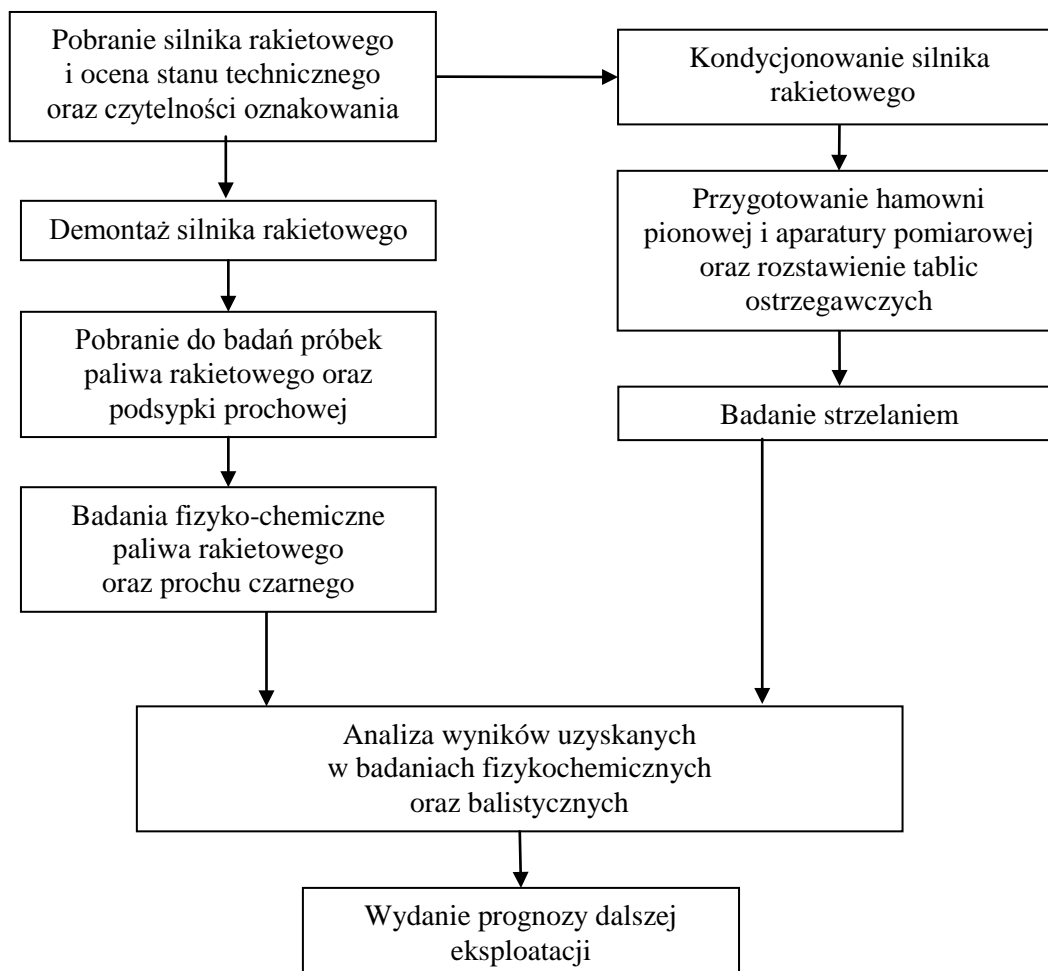
Rysunek 1. Schemat technologiczny prowadzenia badań silników ŁWD[2].

Ogólny schemat prowadzenia badań silników SR(M)ŁWD przedstawiono poniżej (Rysunek 1).

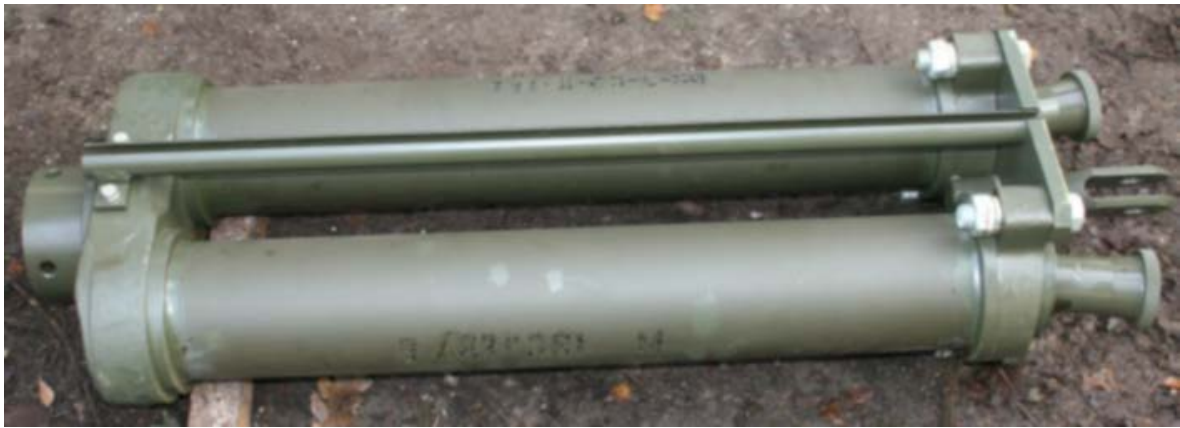
Zdjęcie 1. Silnik raketowy SR(M)ŁWD.

Poniżej przedstawiony został widok ogólny badanego silnika raketowego (Zdjęcie 1) oraz jego schemat (Rysunek 2).

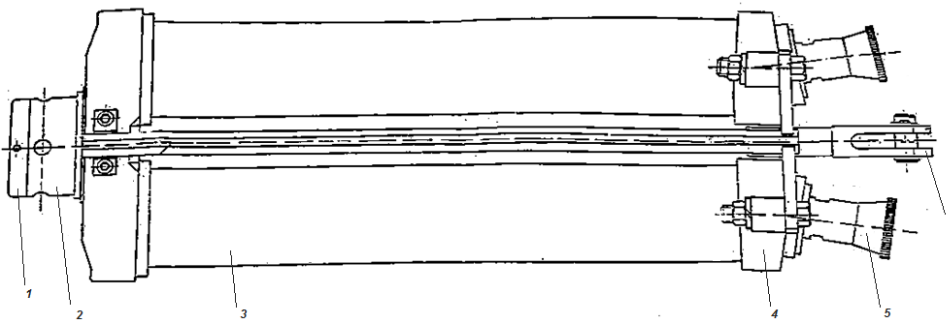
Rysunek 2. Schemat silnika raketowego SR(M)ŁWD.

- 1 - pokrywa dna silnika,
- 2 - dno przednie silnika z podsypką prochową,
- 3 - komora z paliwem,
- 4 - dno tylne,
- 5 - dysza,
- 6 - ciągnio.

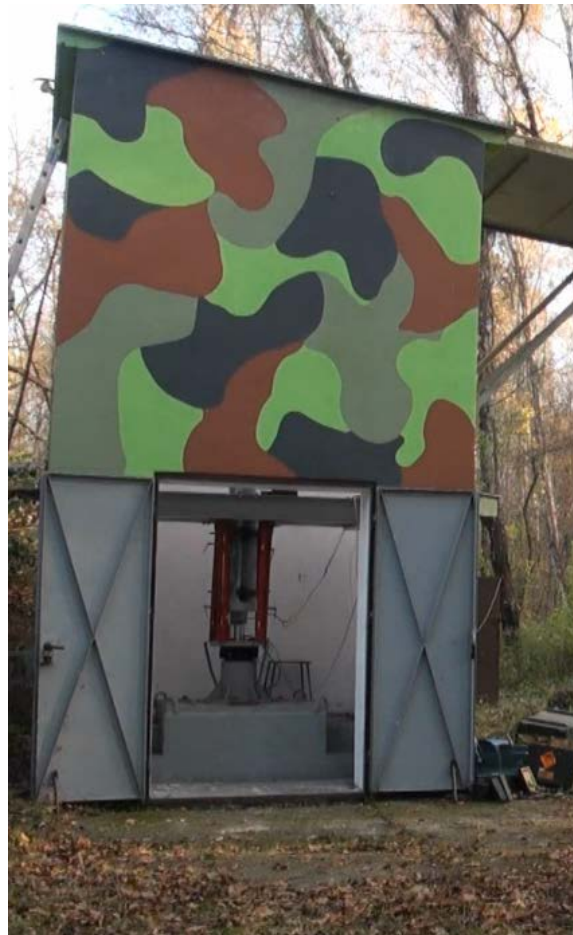
Zdjęcie 2. Widok stanowiska badawczego (hamownia pionowa) z zamontowanym silnikiem.

Stacjonarne badania strzelaniem wykonano na hamowni pionowej. Zmierzono siłę ciągu silnika oraz czas jego pracy. Badaniu poddano po dwa silniki z każdej partii. Silniki były kondycjonowane przed badaniem w dwóch różnych temperaturach przez 24 godziny. Wyniki przeprowadzonego badania przedstawiono w Tabeli 1 oraz na Rysunku 2.

Podczas badania balistycznego strzelaniem na hamowni pionowej zmierzono siłę ciągu silnika oraz czas jego działania.

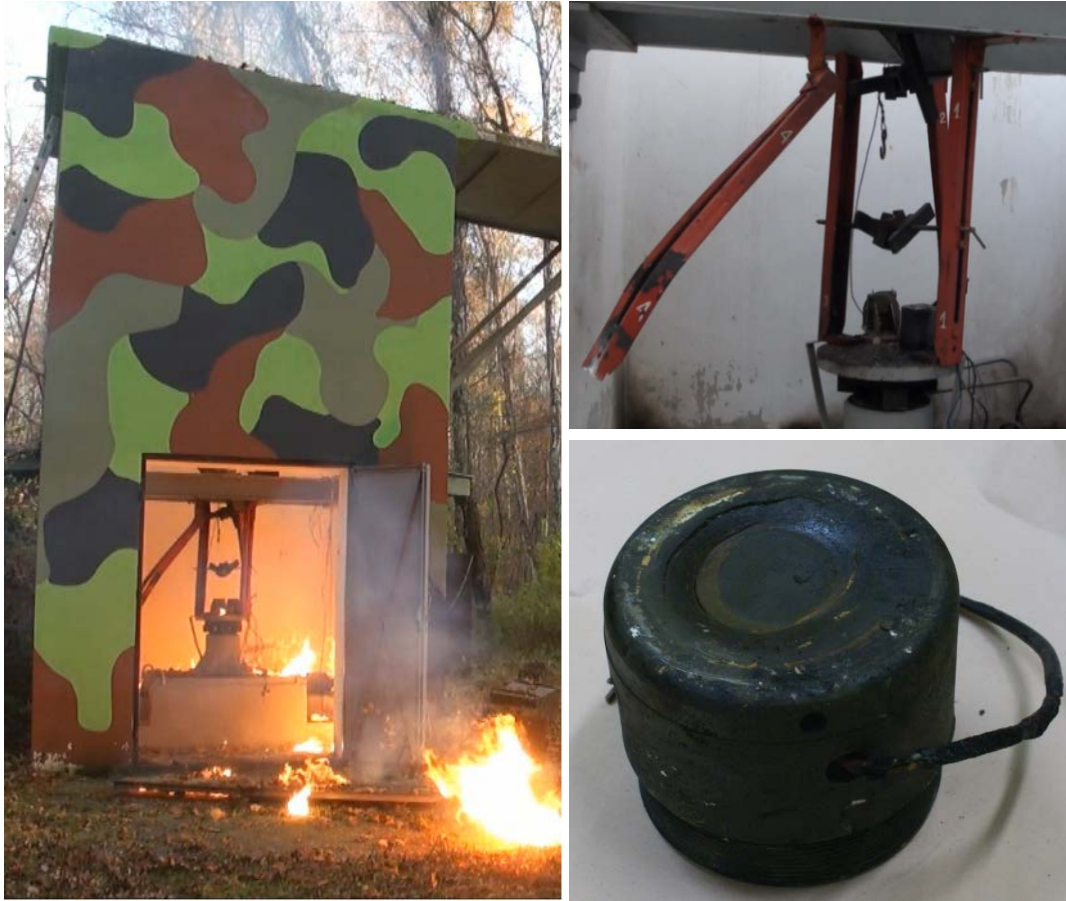
Zdjęcia 3-5. Zniszczone stanowisko badawcze oraz dno silnika

Podczas zdarzenia w wyniku zaistniałych naprężeń, obejmy korpusu silnika zostały przełamane, a jego dno wbiło się w czujnik. Wybuch spowodował rozerwanie paliwa silnika, wyrzucenie połowy korpusu poza stanowisko badawcze i rozrzucenie kawałków niespalonego materiału wokół stanowiska pomiarowego/badawczego. Pozostałości korpusu oraz zniszczone stanowisko przedstawiono na poniższych zdjęciach (Zdjęcie 3-9).

- 1) obręcz korpusu silnika została rozerwana, ponieważ najprawdopodobniej nie wytrzymała naprężeń jakie powstały podczas palenia wyrobu,
- 2) podsypka prochowa z powodu wilgoci nie zapaliła równocześnie obu ziaren prochowych, co spowodowało odpalenie najpierw paliwa w jednej komorze silnika, a po chwili w drugiej. W wyniku tego silnik uzyskał nierówny ciąg, co doprowadziło do częściowego zerwania mocowania i niesymetrycznego oparcia silnika o czujnik (widoczne większe wgłębienie z jednej strony), w wyniku czego pękła obręcz korpusu, a elementy silnika zostały rozrzucone wokół stanowiska,
- 3) odklejony inhibitor ziarna paliwa rakietowego, czego dowodzi boczne rozerwanie komory silnika.

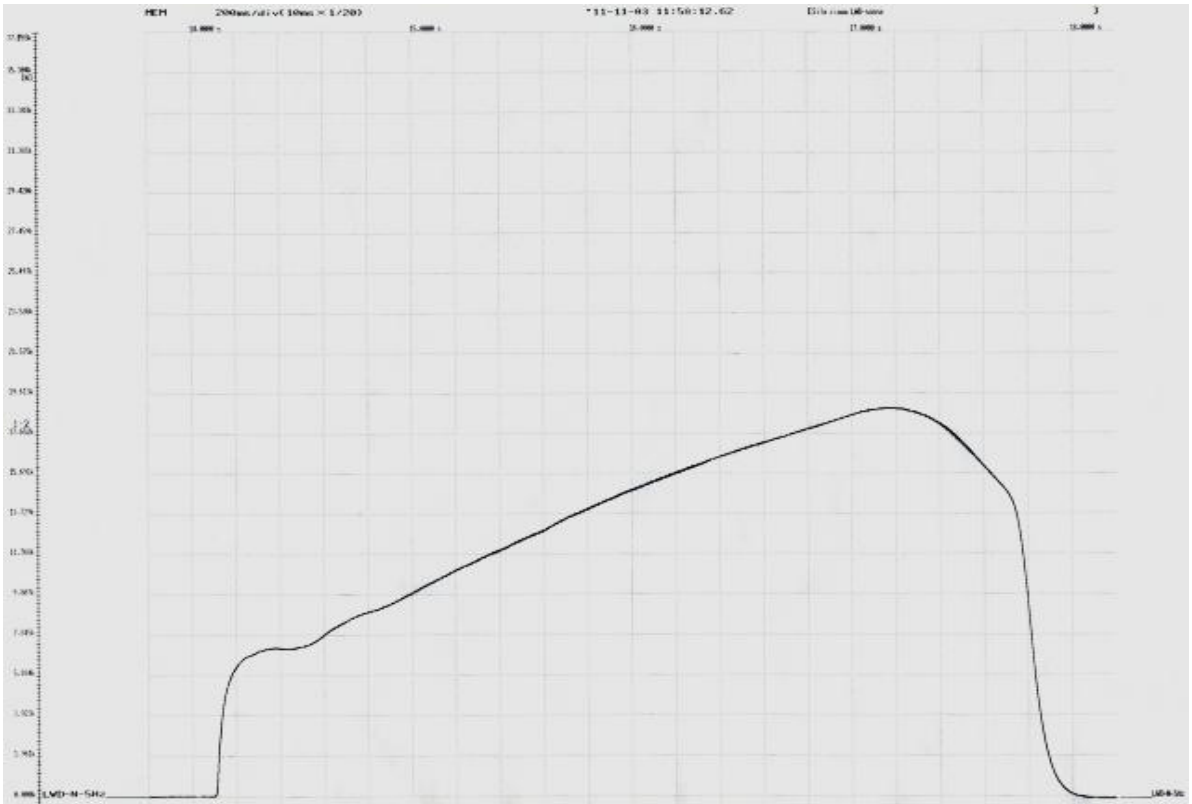
Rysunek 3. Wynik badania balistycznego SR(M)ŁWD – prawidłowe zadziałanie.

Poniżej zamieszczone zostały wykresy przebiegu badania balistycznego silnika, który zadziałał prawidłowo oraz silnika, który uległ rozerwaniu.

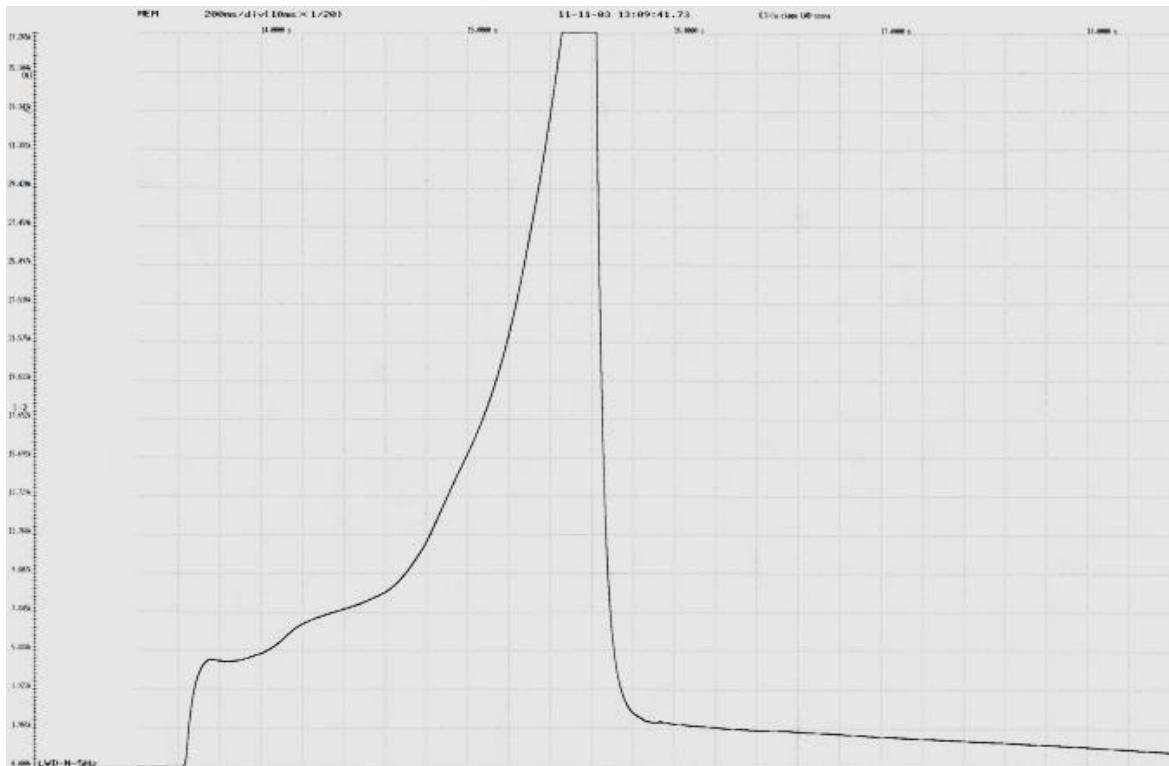
Rysunek 4. Wynik badania balistycznego SR(M)ŁWD – nieprawidłowe zadziałanie.

Silnik z partii nr 3 (chłodzony) uległ rozerwaniu podczas badania, stąd brak wyniku umieszczonego w powyższej tabeli.

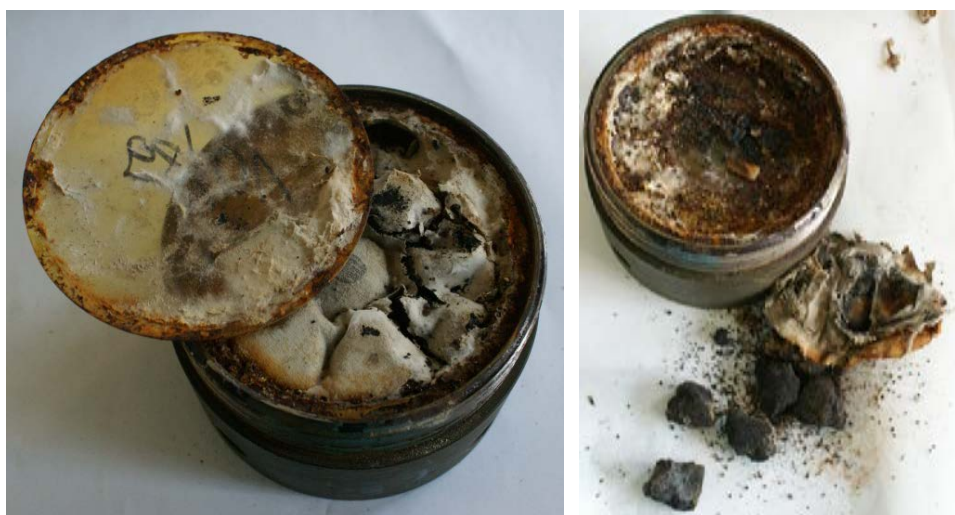
Zdjęcie 10 i 11. Widok zapleśniałej i zbrylonej podsypki z prochu czarnego.

Poniżej widok zapleśniałej podsypki prochowej, która może być powodem zbyt słabego impulsu do zadziałania silnika bądź jego nierówne odpalenie, a tym samym jego nieprawidłową pracę.

Wyniki przeprowadzonych w ciągu kilku ostatnich lat badań dowodzą, że konieczna jest modernizacja silników ŁWD – zarówno w zakresie produkcji jak i wymiana zapłonników na takie, które będą mniej podatne na działanie wilgoci – np. uniwersalny zapłonnik pirogeniczny, nad którym prowadzone są już daleko posunięte badania.

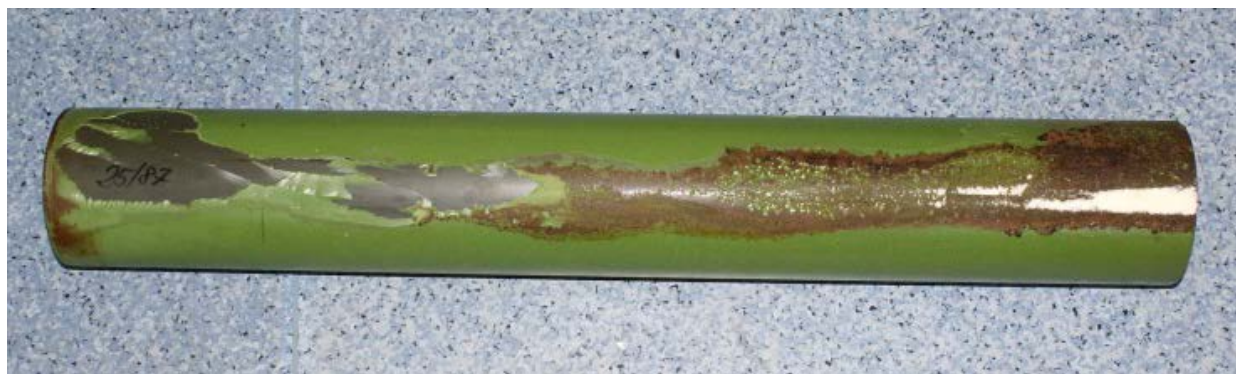
Zdjęcie 12. Odklejony/oderwany inhibitor ziarna paliwa.

Oderwany inhibitor może powodować nierówne lub zbyt szybkie palenie się ziaren prochowych w komorach silnika, co pociąga za sobą zagrożenie rozerwania komory silnika.
