Wpływ budowli fortyfikacyjnych i obronnych na warunki gruntowe w otoczeniu tych obiektów

Dr hab. inż. Wojciech Tschuschke, dr inż. Sławomir Gogolik, Michalina Szepielak,
Instytut Budownictwa i Geoinżynierii, Uniwersytet Przyrodniczy w Poznaniu

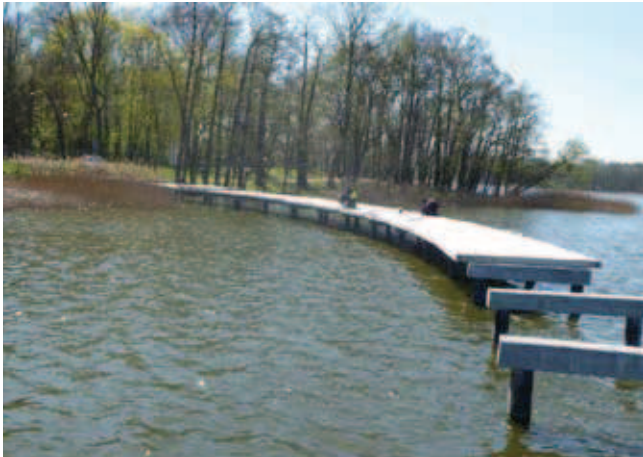
Rys. 2. Zdemontowane płyty pomostowe na fragmencie pomostu zamkowego nad jeziorem Kórnickim

Wyniki pomiarów geodezyjnych osiadań pali były podstawą do podjęcia decyzji o częściowym demontażu płyt pomostowych oraz wykonaniu kontrolnych badań geotechnicznych podłoża gruntowego w sąsiedztwie posadowionych podpór. Do przeprowadzenia badań weryfikacyjnych wytypowano podpory nr 8, 13, 18 i 23 (rys. 4).

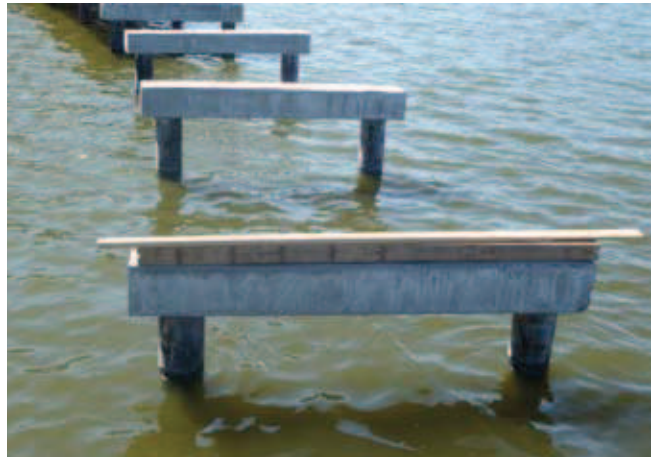
Rys. 3. Obserwowane osiadania pali podpory nr 18

podłoże w obrębie posadowionej grupy palowej nie jest w stanie przenieść nawet obciążeń własnych konstrukcji (rys. 3). Pale podpory nr 18 pracują jak pale zawieszono, gdyż podstawą swoją nie osiągnęły podłoża nośnego. Podstawy pali tej podpory co prawda posadowione zostały już w stropie podłoża rodzimego, lecz jego stan i niewielka miąższość warstwy podłoża, w którą wprowadzono pale, w żaden sposób nie mogą zapewnić ich stateczności. Pracująca w podobnych warunkach podpora nr 21 wykazywała jeszcze większe, przekraczające 30 cm osiadania. W przypadku podpory nr 23 obliczeniowa nośność pala nieznacznie tylko przewyższa obciążenia własne pala, które w rzeczywistości, w trakcie montażu konstrukcji mogły być znacznie większe. Ponadto nie można wykluczyć także częściowej utraty nośności wrażliwych gruntów podłoża podatnych na upłynnienie dynamiczne, czemu sprzyja zastosowana technologia wprowadzania pali w podłoże za pomocą wwibrowywania. Obserwowane osiadania podpory nr 23 są również w tym przypadku uzasadnione. Zupełnie odmienną reakcją podłoża i niewielkimi osiadaniami charakteryzują się pale podpór nr 8 i 13. W tym przypadku wykazano znaczną rezerwę w obliczeniowej nośności pala w stosunku do obciążenia przekazywanego przez pal na podłoże. Poprzez wprowadzenie pali w sztywne i nośne warstwy podłoża rodzimego osiągnięto stateczność podpory palowej już przy mobilizacji osiadań na poziomie zaledwie 1 cm.
