Przemiany architektury pałacu w Siestrzechowicach od XVI do końca XX wieku

Architectural transformations to the Siestrzechowice palace from the 16th century to the end of the 20th century

Cytowanie / Citation: Legendziewicz A. Architectural transformations to the Siestrzechowice palace from the 16th century to the end of the 20th century. *Wiadomości Konserwatorskie – Journal of Heritage Conservation* 2019;57:17-29

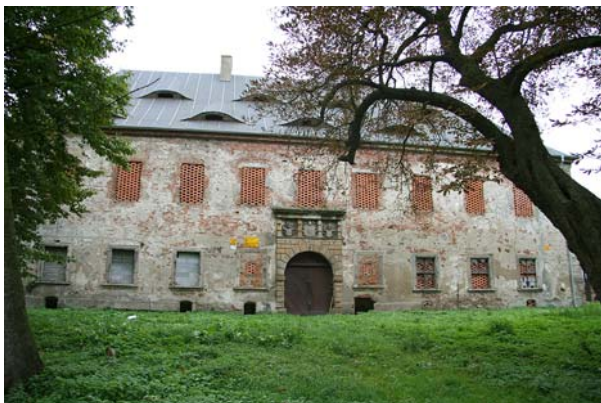
Ryc. 1. Sistrzechowice, pałac, elewacja północna, widok ogólny (fot. A. Legendziewicz)

Fig. 1. Sistrzechowice, palace, northern elevation, general view (photo: A. Legendziewicz)

Bishop of Wrocław, was put in the central field above the portal; on the left there is the coat of arms of the Bishop's nephew by a name of Andreas, and on the right there is the coat of arms of the nephew's wife, Barbara von Metzger. The ground floor windows are framed with stone fascia, the first-floor windows are smoothly plastered except the three central ones where profiled stone window heads have survived. The elevation corners are emphasised with protruding plaster rustication. The whole is crowned with a protruding profiled cornice. The remnants of plaster have survived on the walls; some of them reveal Renaissance sgraffito framing, the other are decorated in the Baroque style in the form of smooth window trims and pilaster strips as well as textured fields (fig. 1, 2).

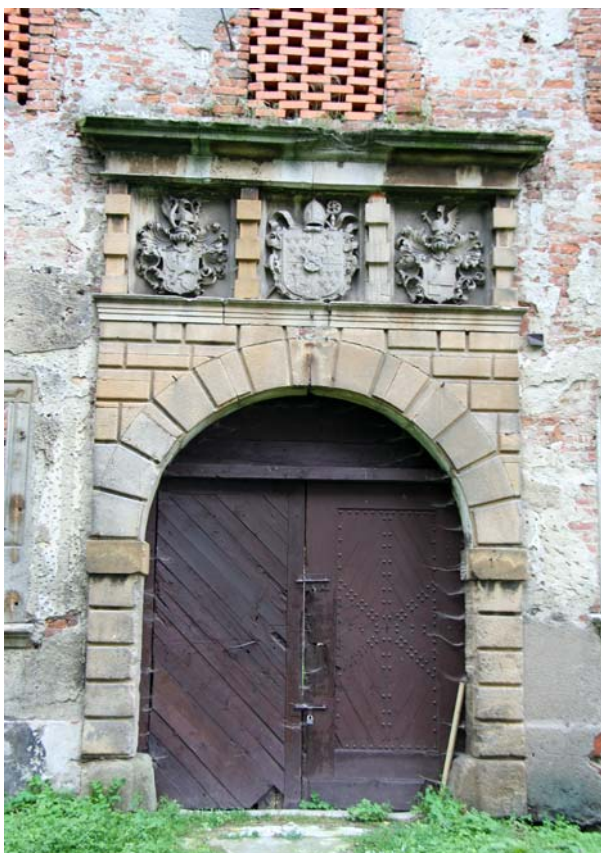
Ryc. 2. Sistrzechowice, pałac, elewacja północna, portal wejścia głównego (fot. A. Legendziewicz)

Fig. 2. Sistrzechowice, palace, northern elevation, main entrance portal (photo: A. Legendziewicz)

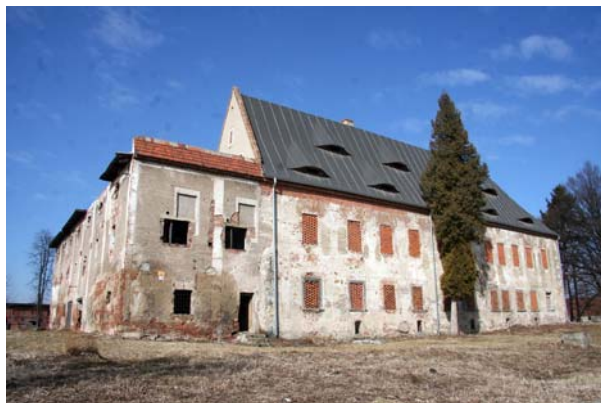
Ryc. 3. Sistrzechowice, pałac, widok ogólny od południowego wschodu (fot. A. Legendziewicz)

Fig. 3. Sistrzechowice, palace, general view from south-east (photo: A. Legendziewicz)

The composition of the eleven-bay west elevation is similar, although partly deformed by secondary transformations and later additions. Stone fascia elements, five in the ground-floor and first-floor sections each, and the traces of Baroque bricked up window openings are the only original decorations that have survived. The relicts of rustication can be seen in the north corner of the elevation and between the 9th and 10th window bays (from the north). The thirteen-bay east elevation is definitely in better condition, as stone fascia frames almost every window opening (except three of them) on the ground floor. The wall is covered with the Baroque decoration much of which has survived to a significant degree and under which fragments of the Renaissance decoration can be seen. Rustication can be seen in the north corner and between the 11th and the 12th bay axes (from the north), as it is the case on the west side. A different composition is seen on the seven-bay south elevation that retained its Baroque layout of smooth window trims and pilaster strips as well as textured fields. On the ground floor there are two wide, rectangular gate openings. Small windows are arranged regularly on the ground, first and second floors. Above the roof, two triangular gables of the side wings loom into view. Their windows are framed with plaster bands and they are outlined with so called cat stairs (fig. 3–5).

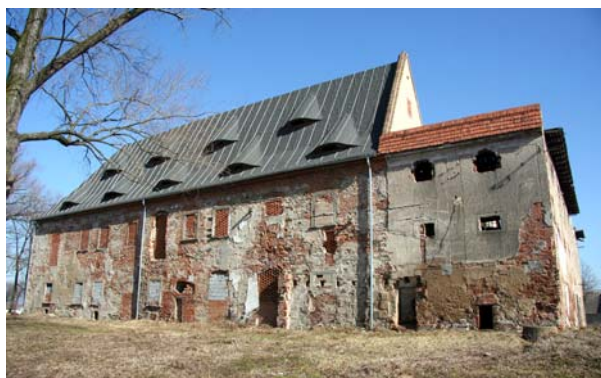
Ryc. 4. Sistrzechowice, pałac, widok ogólny od południowego zachodu (fot. A. Legendziewicz)

Fig. 4. Sistrzechowice, palace, general view from south-west (photo: A. Legendziewicz)

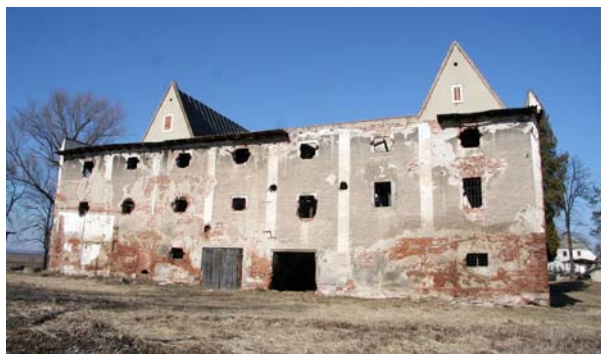
Ryc. 5. Sistrzechowice, pałac, elewacja południowa (fot. A. Legendziewicz)

Fig. 5. Sistrzechowice, palace, southern elevation (photo: A. Legendziewicz)

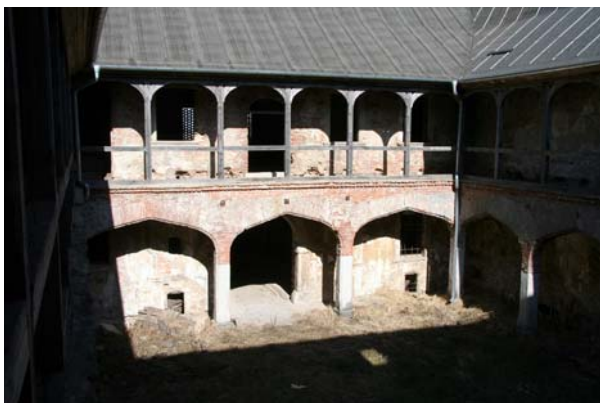
Ryc. 6. Sistrzechowice, pałac, dziedziniec, widok ogólny elewacji północnej (fot. A. Legendziewicz)

Fig. 6. Sistrzechowice, palace, courtyard, general view of the northern elevation (photo: A. Legendziewicz)

The courtyard elevation consists of arcaded galleries, with three arcades in the north, and five arcades along each of the west and east walls. These Tudor arch-type arcades are carried by stone pillars topped with friezes. On the first floor, there is a wooden gallery built under protruding roof eaves. There are two semi-circular openings in the five-bay front-wing wall: the lower one, used as a gate, and the upper one, used as a door. Either of them is flanked with a pair of windows framed with stone bands (fig. 6). The other elevations have randomly arranged window and door openings, with some of them being stone framed. The courtyard elevation of the south wing is decorated with three shallow Tudor arch-type recesses at the basement level. Above the arches, there is the coat of arms of Bishop Franz Ludwig von Pfalz-Neuburg. It is supported by a pair of lions and encircled by the windows that are regularly arranged in three bays at two levels.

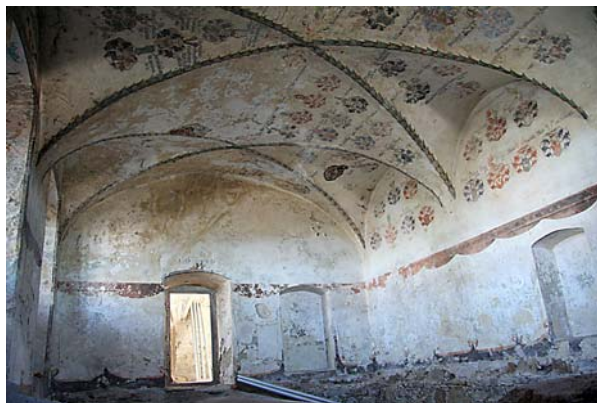
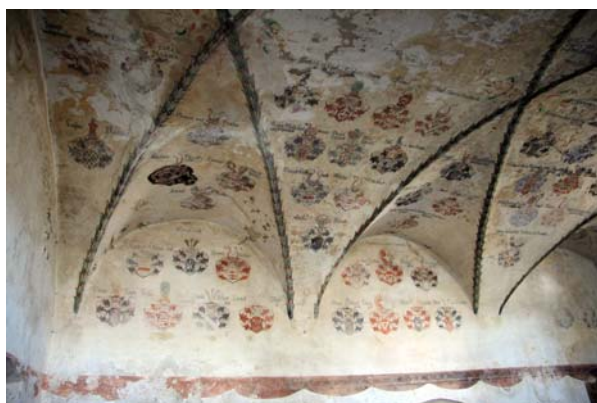
Ryc. 8a. Sistrzechowice, pałac, kaplica, widok ku wschodowi (fot. A. Legendziewicz)

Fig. 8a. Sistrzechowice, palace, chapel, view towards the east (photo: A. Legendziewicz)

Ryc. 8b. Sistrzechowice, pałac, kaplica, fragment sklepienia po stronie południowej (fot. A. Legendziewicz)

Fig. 8b. Sistrzechowice, palace, chapel, a part of the vault on the southern side (photo: A. Legendziewicz)

on the south wall in two rows. The edges of the window squinches and embrasures are emphasised with vine and ivy ornaments and the walls are decorated with drapery. The year of 1609 is seen above the entrance from the hall. To the south of the chapel, there is a sacristy covered with a sail vault within the space of a greater room with a barrel vault with two lunettes. It is accessed via the second of the openings in the entrance hall west wall (fig. 8).

The single-section arrangement was applied to the side wings. In the west wing, there are four rooms, of which the northernmost room is covered with a barrel vault with lunettes. They are accessible from the gallery arcades. In the east wing, there are eight rooms. The two wings have stairs to the cellars. The single-section arrangement is applied to the south wing. The division of the interior determines the rhythm of the elevation. The outermost room in the west is covered with a barrel vault and the outermost room in the east is covered with a cross vault (fig. 8).

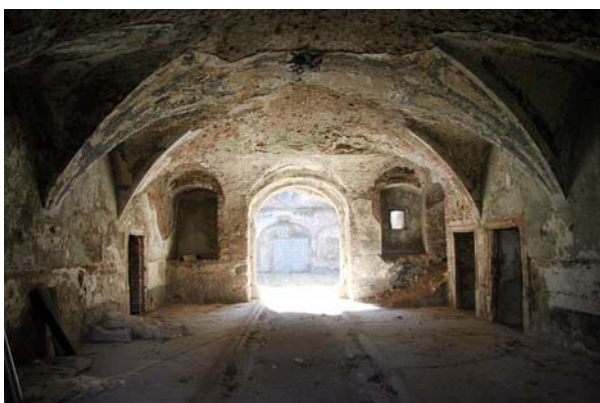
Ryc. 7. Sistrzechowice, pałac, sień, widok ku południowi (fot. A. Legendziewicz)

Fig. 7. Sistrzechowice, palace, hall, view towards the south (photo: A. Legendziewicz)

The front-wing rooms are arranged in two sections, three crosswise sections, with a drive-through entrance hall along the axis. The hall is covered with a barrel vault with four lunettes and fragments of strapwork (fig. 7). In the west wall there are three doors framed with stone fascia, to the cellar and two vaulted rooms. The north room, a chapel, is covered with a barrel vault with three lunettes. The wall is decorated with the painted coats of arms of Bishop Andreas von Jerin, Archduke Charles of Austria and two unknown bishops. Cartouches of the gentry in episcopal service are painted on the vault in eight rows and

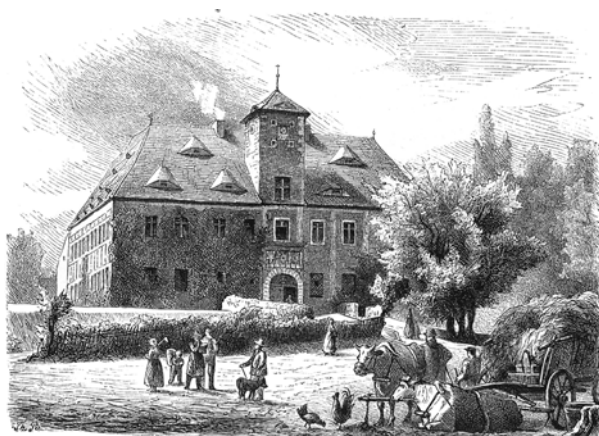
Ryc. 10. Sistrzechowice, pałac, widok od północnego wschodu, rys. T. Blätterbauera z 1867 roku (www.polska-org.pl, dostęp: 22.09.2018)

Fig. 10. Sistrzechowice, palace, view from the north-east, drawing by T. Blätterbauer from 1867 (www.polska-org.pl, access: 22.09.2018)

The modest iconography that consists of two illustrations – the earlier one by Theodor Blätterbauer dates back to 1867 (fig. 9) and the later one by Franz Schroller dates back to the 19th century – is a valuable supplement of the knowledge of the palace. Moreover, the structure is the subject of several photographs taken at the beginning of the 20th century. Precious material that depicts condition of the palace in 1963 and 1974 was presented by Z. Bandurska¹⁵ in her study.

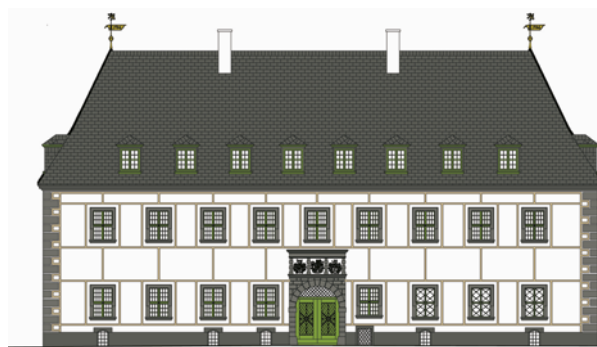
Ryc. 11. Sistrzechowice, pałac, elewacja północna, rekonstrukcja kolorystyki renesansowej (oprac. A. Legendziewicz)

Fig. 10. Sistrzechowice, palace, northern elevation, reconstruction of Renaissance colours (by A. Legendziewicz)

kową taśmą sgraffita. Zwieńczenie elewacji tworzył wydatny profilowany gzyms¹⁷. W cokole rozmieszczono sześć nakrytych łękiem odcinkowym okien piwnicznych o prostych ościeżach. Kolorystykę utrzymano w trzech barwach: obramienia okien, portal wjazdowy, bonie w narożnikach oraz prawdopodobnie gzyms wieńczący malowane były w kolorze szarym, ramy sgraffita pozostawiono zapewne w barwie naturalnej zaprawy, a tło pomalowano w kolorze tzw. bieli wapiennej. Odrębnie opracowano zapewne herby w portalu, które otrzymały barwy zgodne z heraldyką.
