Nawierzchnie z betonowej kostki brukowej – zagadnienia materiałowe i eksploatacyjne

Dr inż. Paweł Kossakowski, Katedra Wytrzymałości Materiałów i Konstrukcji Betonowych, dr hab. inż. Marek Iwański, Katedra Inżynierii Komunikacyjnej, Politechnika Świętokrzyska

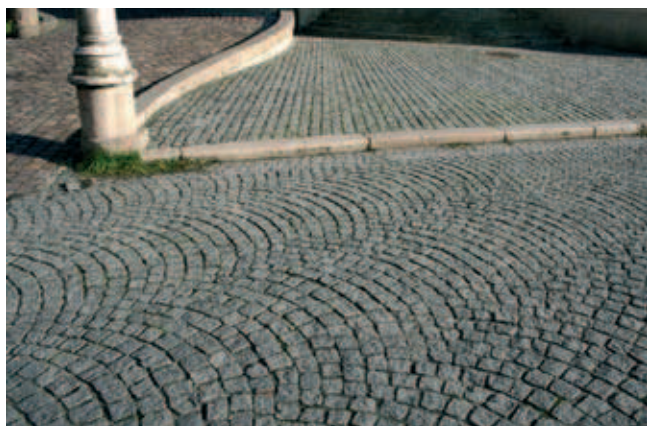
Rys. 1. Nawierzchnia brukowa z kostki granitowej w historycznym centrum Krakowa (fot. Piotr Skucha) [1]

Kamienne nawierzchnie brukowe cechuje powszechne zastosowanie i długa historia. W wielu miastach zachowane fragmenty bruku pozwalają wspomnieć i poczuć ducha dwudziesto- i dziewiętnastowiecznych aglomeracji, a szereg wybrukowanych ulic zostało wpisanych do rejestrów zabytków. Nawierzchnie tego typu wykonuje się również obecnie, przede wszystkim w zabytkowych centrach miast (rys. 1).

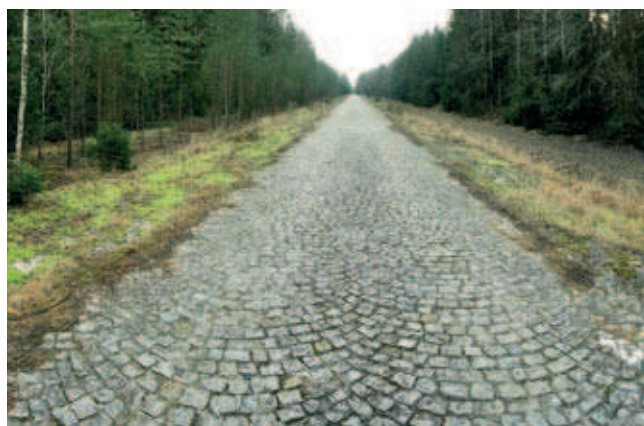
Rys. 2. Brukowana leśna rampa kolejowa (fot. Jan Bogdan Boczek) [2]

Bruk kamienny przez długi czas był również stosowany poza miastami do budowy traktów komunikacyjnych, jak również innych dróg, czego przykładem może być leśna rampa kolejowa pokazana na rysunku 2.

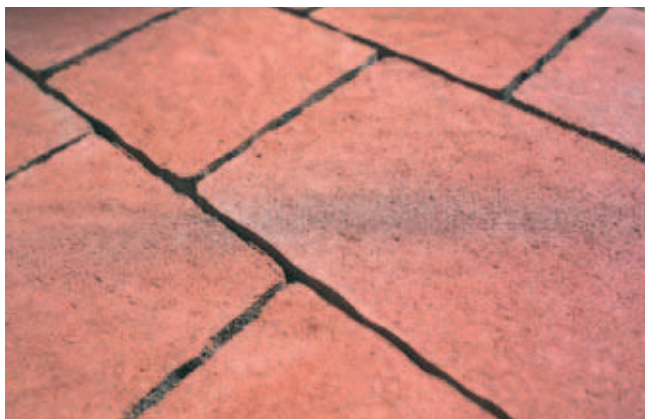
Rys. 3. Bruk z kostki z betonowej [3]

Niejako następcą bruku kamiennego jest bruk betonowy, wykonywany najczęściej z kostki z betonu wibroprasowanego (rys. 3).

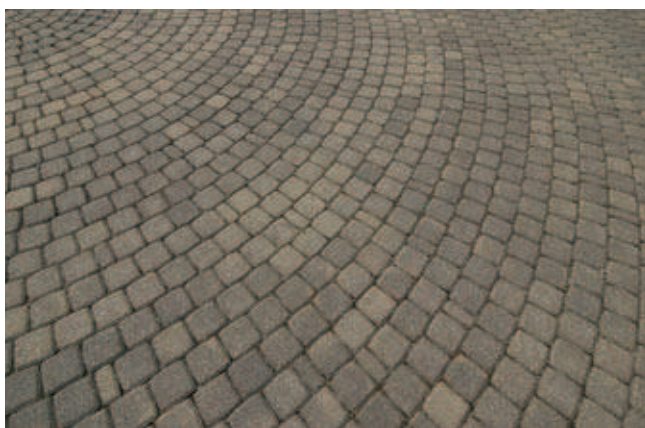
Rys. 4. Nawierzchnia brukowa z kostki wibrobetonowej [4]

W okresie ostatnich kilkadziesiąt lat kostka betonowa niejako opanowała nasz kraj, stając się podstawowym materiałem na nawierzchnie dróg, ścieżek rowerowych, ciągów pieszo-jezdnych, chodników dla pieszych, jak również zatok autobusowych, miejsc postojowych czy placów (rys. 4).

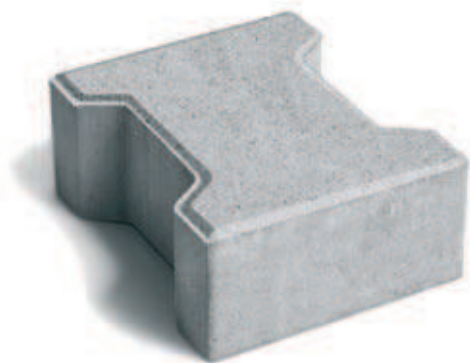
Kostka betonowa, z której wykonuje się nawierzchnie drogowe, jest obecnie najczęściej produkowana w oparciu o technologię wibroprasowania. Jest to nic innego jak zagęszczanie betonu przez wibrowanie z jednoczesnym formowaniem wyrobu za pomocą prasowania. Zastosowanie tej technologii pozwala na osiągnięcie dużej wydajności produkcji oraz uzyskanie wyrobu o szerokim asortymencie i wysokich parametrach technicznych (rys. 5).

Rys. 5. Kostka brukowa z wibrobetonu [5]

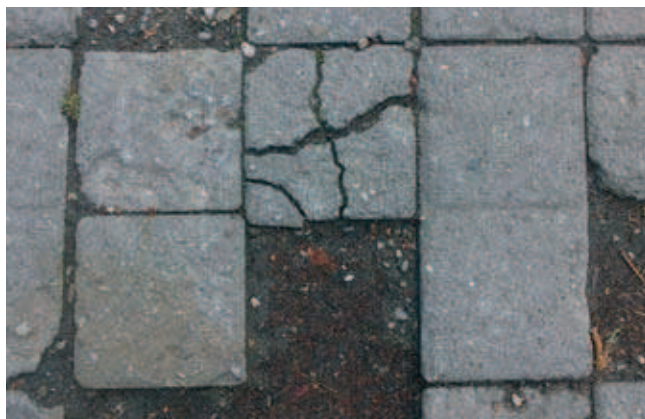
Przykłady uszkodzeń kostek betonowych, między innymi na skutek czynników opisanych powyżej pokazano na rysunku 6. Jak widać, niektóre kostki są popękane, co jest związane zarówno z wpływem odbywającego się ruchu drogowego, jak i cyklami zamrażania i rozmrażania, które negatywnie wpływają na wytrzymałość betonu, z jakiego je wykonano. Niebagatelny wpływ na uszkodzenia ma również jakość wykonania konstrukcji drogi, a w szczególności jej podbudowy i zasypki, skutkująca dużą podatnością poszczególnych kostek na ugię-

cia pod wpływem obciążenia eksploatacyjnego. Uszkodzeniu uległa również warstwa powierzchniowa wielu kostek, co może być spowodowane agresywnym oddziaływaniem soli odładzających i niewystarczającą odpornością materiału w tym zakresie.

Rys. 6. Uszkodzenia brukowych kostek betonowych związane z oddziaływaniem czynników eksploatacyjnych (fot. Paweł Kossakowski)

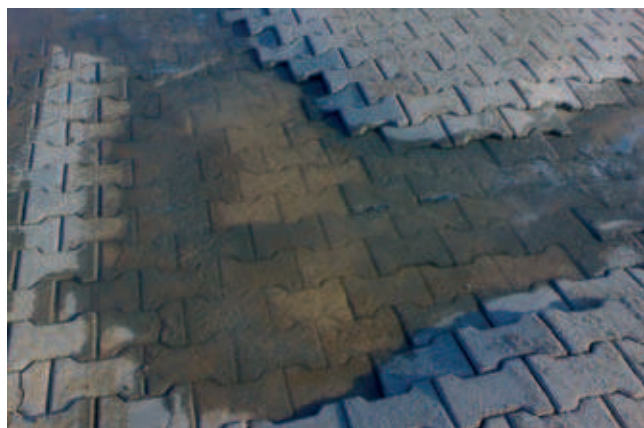
Efektom opisanych powyżej zjawisk są uszkodzenia nawierzchni z kostki betonowej zdiagnozowane w czasie odwilży wiosennej, pokazane na rysunku 7. Na obszarze zalegania wody opadowej doszło do zapadnięcia nawierzchni, na skutek rozmrażnięcia wysadzin (soczewek lodowych). Na pozostałej powierzchni wolnej od nasączania wodą nawierzchnia została wyniesiona na skutek

przemarzania warstw konstrukcji drogi. Podstawowym czynnikiem w analizowanym przypadku było zastosowanie podsypki o frakcji 0–4 mm zamiast piasku stabilizowanego cementem. Takie spoinowanie kostki nie stanowiło warstwy szczelnej, która tym samym była podatna na działanie wody, opisane szczegółowo poprzednio. W pewnych specyficznych warunkach wysadziny mogą się tworzyć z różną intensywnością i wielkością. Podstawowym czynnikiem determinującym ich rozwój jest niejednorodność oddziaływania (przenikania) mrozu. Zjawisko to dotyczy w szczególności właśnie dróg, gdzie mamy do czynienia z zaleganiem śniegu na poboczach, podczas gdy ich środkowe pasmo jest wolne od niego. Stąd największe wysadziny tworzą się właśnie w środkowej części dróg, czego objawem jest wyniesienie nawierzchni w tym obszarze. Na skutek przekroczenia wytrzymałości warstwy ścieralnej dochodzi również do podłużnych pęknięć nawierzchni w osi jezdni, czyli przełomów. Schemat tworzenia się wysadzin w omawianym przypadku pokazano na rysunku 8.

Rys. 7. Uszkodzenie nawierzchni brukowej z kostki betonowej na skutek oddziaływania wody opadowej w okresie zimowym (fot. Paweł Kossakowski)

jest drobnoziarnisty. Lepszym rozwiązaniem jest stosowanie podsypki piaskowo-cementowej jako materiału spoinującego, tak jak to zalecają przepisy techniczne [9]. Dzięki temu w znacznym stopniu udaje się ograniczyć przesiąkanie wody do warstw niższych, co zabezpiecza nawierzchnię przed uszkodzeniami.

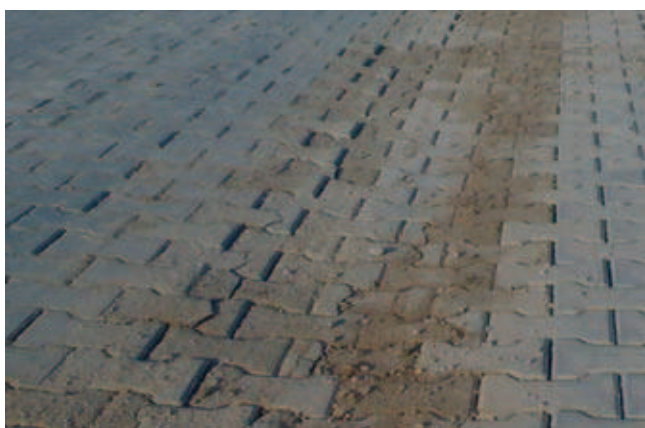
tycznym obszarem jest granica tych stref. Część wolna od śniegu jest deformowana (wynoszona) intensywniej w stosunku do części niezaśnieżonej. Dochodzi do przekroczenia naprężeń na ścinanie na granicy tych obszarów, czego efektem jest klawiszowanie kostek w tym obszarze oraz ich podłużne pęknięcia (przełomy). Przykład i efekty tego typu zniszczeń obrazuje rysunek 9, gdzie pokazano fragment drogi, na której śnieg zalegał na odcinkach bocznych i nie był z nich usuwany. Na skutek tworzących się wysadzin, obszar środkowy drogi został znacznie wyniesiony, czego nie zaobserwowano w częściach bocznych, na których zalegał śnieg.

Rys. 9. Podłużne przełomy nawierzchni z kostki betonowej na granicy stref odsnieżanych i nieodsnieżanych (fot. Paweł Kossakowski)

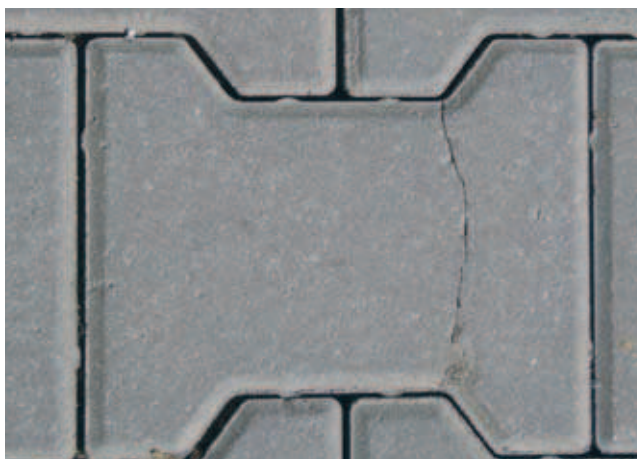
W efekcie doszło do powstania przełomów (pęknięć) nawierzchni na skutek mechanizmu opisanego wyżej. Widok pękniętej kostki pokazano na rysunku 10.

Rys. 10. Pęknięcie kostki betonowej (fot. Paweł Kossakowski)
