## **Konserwacja drewnianej architektury wernakularnej – wnioski i doświadczenia z przeprowadzonych prac**

**Streszczenie:** Techniczne i konserwatorskie problemy ochrony drewnianej architektury wernakularnej przedstawione są na przykładzie przeprowadzonych zintegrowanych prac konserwatorskich. Prezentowane są wnioski i doświadczenia z 30-letniej praktyki przy konserwacji zabytkowych konstrukcji drewnianych. Z pozycji praktyki konserwatorskiej przedstawione są najważniejsze zagrożenia techniczne, społeczne i formalne dla zachowania drewnianej architektury wernakularnej. Omówiono szczegółowo stan zachowania i przyczyny zniszczeń oraz zakres konserwacji najważniejszych elementów zabytkowych konstrukcji drewnianych: fundamentów, płaszczy kamiennych, podwalin, ścian, więźb dachowych, poszyc dachowych. Wskazano metody, techniki i materiały stosowane w konserwacji zabytków budownictwa drewnianego. W podsumowaniu przedstawione są wnioski określające warunki niezbędne dla podejmowaniu skutecznych działań konserwatorskich. Poruszane są zagadnienia kompetencji, odpowiedzialności i integracji działań.

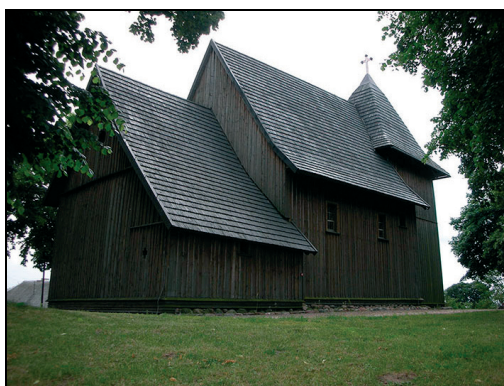
Fot. 1. Kościół w Tarnowie Pałuckim, stan po konserwacji

Konserwacja i rewitalizacja konstrukcji, architektury, wystroju i wyposażenia, 1995-2001. Wieś w gm. Wągrowiec, woj. wielkopolskie, 164 mieszkańców (Fot. 1).

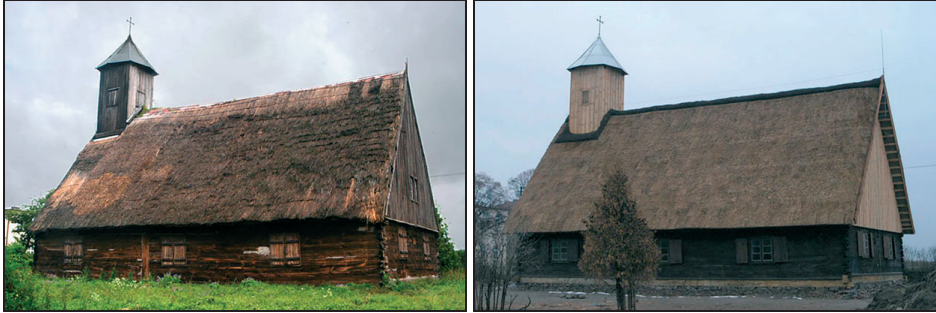
Fot. 2, 3. Kościół w Jarantowicach, stan przed i po konserwacji

Konserwacja i rewitalizacja konstrukcji i architektury, 2005. Wieś w gm. Wąbrzeźno, woj. kujawsko-pomorskie, 514 mieszkańców (Fot. 2, 3).

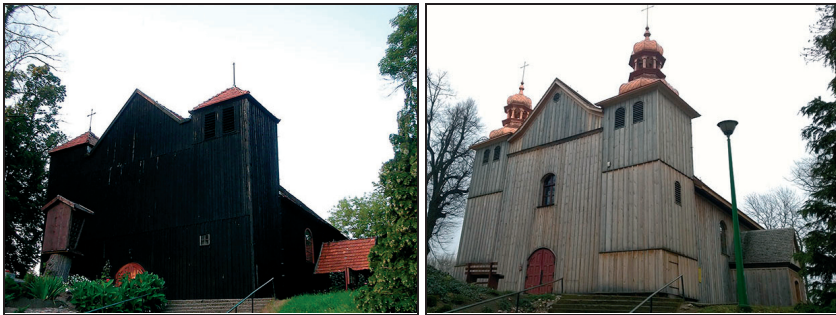
Fot. 4, 5. Kościół w Wylatowie, stan przed i po konserwacji

Konserwacja i rewitalizacja konstrukcji, architektury, wystroju i wyposażenia, 2009–2015. Wieś w gm. Mogilno, woj. kujawsko-pomorskie, 600 mieszkańców (Fot. 4, 5).

**Rekonstrukcje.** Niejednokrotnie destrukcje więźb dachowych prowadzą do ich usunięcia i zastąpienia innymi rozwiązaniami. Powstaje pytanie, czy warto rekonstruować? Ostatnio przeprowadziłem rekonstrukcję helmów dwóch wież kościoła w Wylatowie (Fot. 5). Celem było przywrócenie pierwotnej formy architektonicznej fasady. Sens takich działań pozostawiam pod rozważę odbiorców.

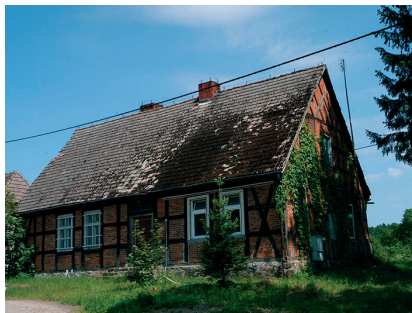
Fot. 6. Stara Szkoła w Tursku, stan przed konserwacją

Konserwacja i rewitalizacja konstrukcji i architektury, adaptacja, 2013–2015. Wieś w gm. Miastko, woj. pomorskie, 199 mieszkańców (Fot. 6).

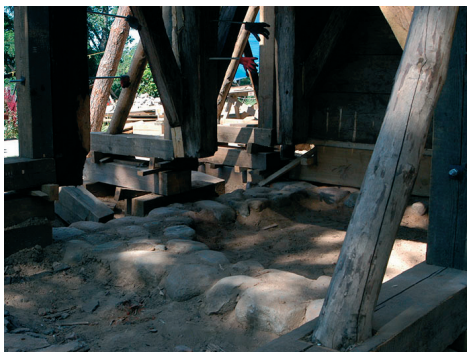
Stan zachowania i przyczyny zniszczeń. Fundamenty z luźno ułożonych kamieni polnych często wykazują deformacje i ubytki. Obok niekorzystnych zjawisk wywołanych zmieniającymi się rozkładami obciążeń ścian, najczęstszą przyczyną złego stanu zachowania są liczne i niekompetentne ingerencje człowieka. Od wzmacniania zaprawą, przez wykonywanie wylewek cementowych, nadmurowywania cegłą, aż do zastępowania ławami żelbetowymi. Działania te były najczęściej wynikiem błędnej interpretacji przyczyn pochylania ścian. Przyczyną wybożenia ścian jest zanik podwalin, który jest również odpowiedzialny za powstawanie deformacji fundamentu w wyniku odcinkowego zaniku obciążeń.

Fot. 7. Rekonstrukcja fundamentów wieży w Wylatowie

Konservacja. Konservacja fundamentów powinna polegać na rekonstrukcji kamienno-fundamentowania z luźno ułożonych głazów polnych (Fot. 7).

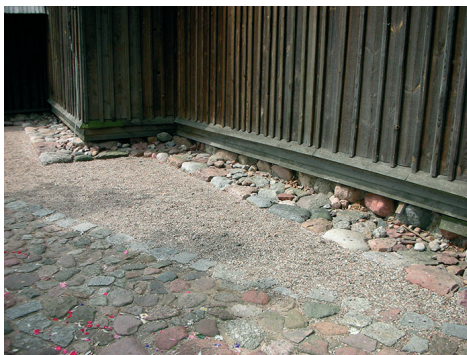
Stan zachowania i przyczyny zniszczeń. Płaszcze kamienne przykryte są nasypami naturalnymi i antropogenicznymi. Przyczyną narastania poziomu gruntu wokół ścian budowli są niesione przez wiatr cząsteczki pyłu i piasku. Wiatr uderzający o ścianę traci swoją energię i zrzuca tutaj niesiony ładunek.

Fot. 8. Zachowany płaszcz kamienny w Tarnowie Pałuckim

Konserwacja. Płaszcze kamienne wyznaczają pierwotny poziom gruntu. Należy je odsłonić niwelując teren wokół budowli i zrekonstruować ubytki (Fot. 8).

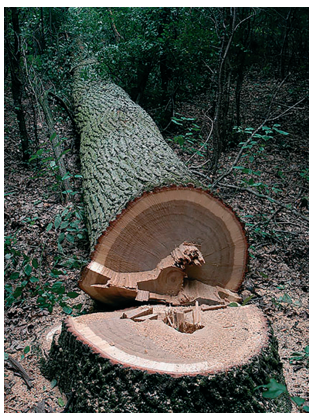
Fot. 9. Zrywka dębów na podwaliny w lesie, w okolicy Wylatowa

Konserwacja. Konserwacja podwalin polega na pełnym odtworzeniu pierścienia podwalinowego przez całkowitą wymianę podwalin. Należy zachować ciągłość podwaliny wzdłuż ścian. Stosowanie wymiany odcinkowej podwalin jest konstrukcyjnie błędne. W narożach podwaliny łączymy na złącze z zamkiem francuskim w pierścień i nie przewiązujemy ich z belkami ścian. Wymiana podwalin jest związana ze skomplikowanym procesem unoszenia ścian budowli. Unoszenie jest niezbędne, aby zwolnić obciążenie konstrukcją i zdemontować zachowane podwaliny oraz by móc skorygować wysokość posadowienia ścian. Korygując posadowienie ścian należy pamiętać o zachodzących w drewnianych elementach konstrukcyjnych zjawiskach reologicznych związanych z utratą właściwości sprężystych drewna. Prostowania ścian nie należy „przeciągać”, ponieważ może to doprowadzić do złamanie elementów konstrukcyjnych i zerwania ich złączy. Aby przedłużyć żywotność podwalin należy posłużyć się materiałem wyselekcjonowanym o wyższej odporności i uformowanym nadmiarowo. Do wykonania podwalin stosuję drewno dębowe, które pozyskuję z najbliższych lasów, z drzew przeze mnie wyselekcjonowanych (Fot. 9). Jeśli czas na to pozwala formowanie podwalin przeprowadzam przy użyciu tradycyjnych metod z użyciem toporów (Fot 10). Niestety nie zawsze są takie możliwości, dlatego po uformowaniu podwaliny na traku należy ją czterostronnie ostrugać. Wymiarowanie podwalin jest uzależnione od grubości, długości i wysokości ściany oraz stopnia deformacji i stanu zachowania złączy. W przypadku kościoła w Wylatowie zastosowałem dębowe podwaliny o długości 18 metrów i przekroju 40 x 40 cm (Fot. 11).

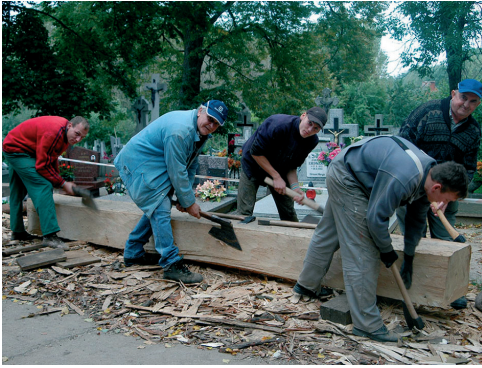
Fot. 10. Formowanie podwalin toporami w Wylatowie

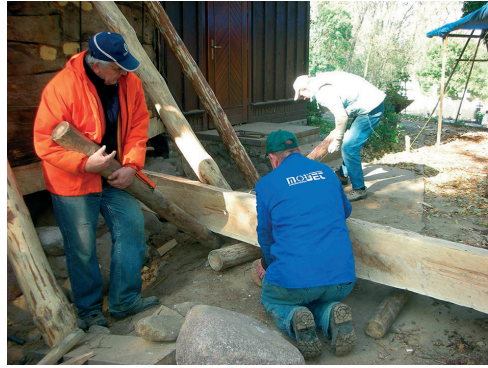
Fot. 11. Montaż podwalin w Wylatowie

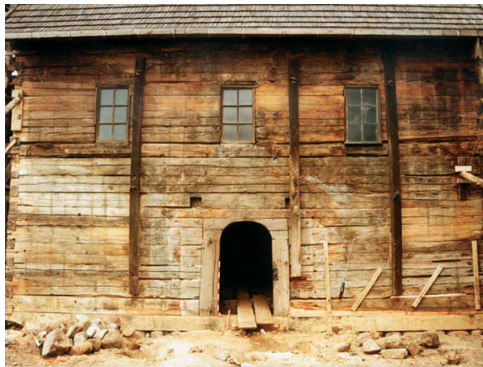
Stan zachowania i przyczyny zniszczeń. Zabytkowe obiekty drewniane wykazują różny stopień utraty prostoliniowej geometrii ścian. Wybożenia ścian wywołane starzeniem materiałów wywołują zakłócenia stanu równowagi statycznej budynku i powodują spadek zdolności przenoszenia obciążeń. Wszystkie znane mi zabytkowe obiekty o konstrukcji wieńcowej posiadają ściany południowe wychylone górą na zewnątrz. Przyczyn wybożeń ścian należy upatrywać w zaniku podwalin i utracie złączy, jako efekcie procesów biologicznej degradacji drewna. Pierwotnie ściany wieńcowe były nieosłaniane, co narażało je na niekorzystne oddziaływanie czynników atmosferycznych. Poziome ułożenie belek ścian było tu czynnikiem sprzyjającym penetracji wód opadowych (Fot. 13). Zaczęto osłaniać ściany szalunkiem deskowym o układzie pionowym, sprzyjającym szybkiemu spływowi wód. Do najstarszych metod wzmacniania konstrukcyjnego starych budowli drewnianych należy spinanie ścian pionowymi lisicami (Fot. 12).

Fot. 12. Stan zachowania ściany w Tarnowie Pałuckim.

Konserwacja. Zabiegi przy ścianach polegają na wzmocnieniu belek oraz złączy. Poprawa geometrii przy odkształceniach niesprężystych jest bardzo ograniczona i związana z pracami przy wymianie podwalin. Po usunięciu szalowania i wtórnych elementów, ściany są oczyszczane. Usuwane są pozostałości zdegradowanego drewna belek. Belki ścian wzmacniane są przez impregnację, wklejanie uzupełnień i kitowanie. Powstająca wielowarstwowa struktura drewna klejonego znakomicie poprawia jego wytrzymałość. Złącza

węglowe i na stykach belek są wzmacniane przez wklejanie z zglębieniem prętów stalowych. Wymianę szalunku ścian należy traktować w kategoriach zabiegów higienicznych. Przy jego odtworzeniu należy pamiętać o zapewnieniu skutecznej strefy przewietrzania powierzchni ścian.

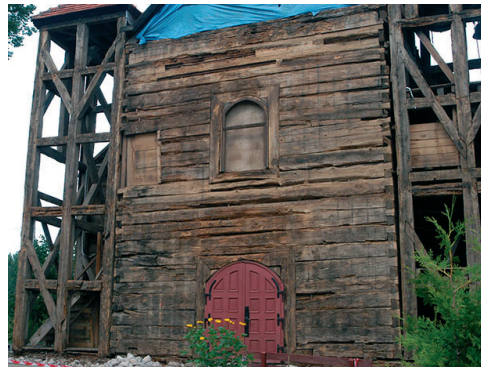
Fot. 13. Stan zachowania ściany w Wylatowie.

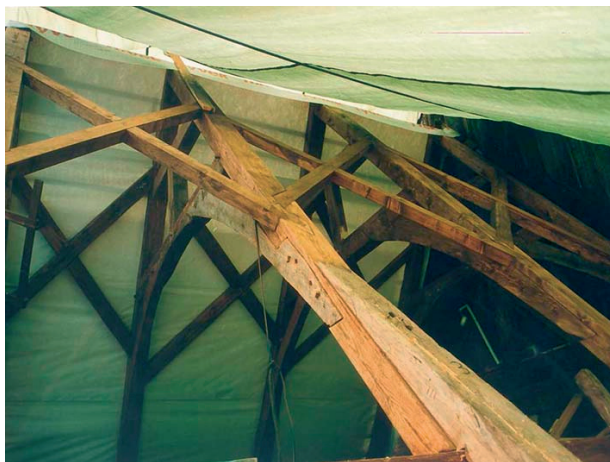
Stan zachowania i przyczyny zniszczeń. Częste nieszczelności poszycia stają się powodem destrukcji więźb dachowych. Rozwijające się procesy biologicznej degradacji drewna powodują, że elementy więźby tracą swoje właściwości konstrukcyjne. Utrata złączy doprowadza do szybkiej destrukcji całej konstrukcji. Awaryjne uszkodzenia więźb dachowych powodowały zawsze liczne ingerencje ciesielskie – nadbitki, kleszcze, klamrowania, ściągi sprężające.

Fot. 14. Więźba dachowa prezbiterium po konserwacji w Tarnobrzegu Pałuckim.

Konserwacja. Zadaniem konserwacji więźb dachowych jest odtworzenie ich pierwotnego układu statycznego. Tutaj wytrzymałość elementów konstrukcyjnych i ich połączeń ma o wiele większe znaczenie niż w przypadku belek ścian masywnych. Konserwatorska zasada zachowania historycznej materii, musi być tutaj bardziej podporządkowana priorytetowi zachowania myśli konstrukcyjnej. Kluczowe znaczenie dla takiej konserwacji ma odczytanie pierwotnego układu konstrukcyjnego i zrozumienie sposobu jego działania. Szczegółowa analiza stanu zachowania poszczególnych elementów i ich złączy pozwala na ocenę konieczności ich wymiany (Fot. 14). Zdecydowaną większość elementów daje się naprawić używając technik drewna klejonego i wklejanych prętów stalowych. Prowadząc konserwację więźb dachowych nigdy nie byłem zmuszony do ich demontażu. Całość zabiegów można przeprowadzić in situ używając do tego rusztowań ciesielskich i tymczasowych konstrukcji wsporczych.

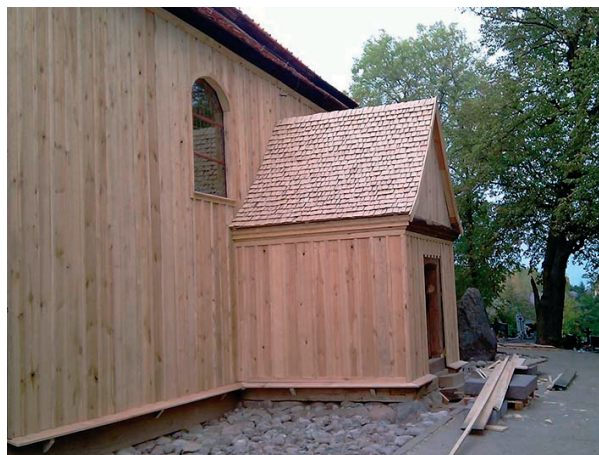
Fot. 15. Dębowy gont na kruchcie kościoła w Wylatowie.

Przy wymianie poszycia obowiązuje podstawowa zasada konserwatorska zmniejszenia obciążenia konstrukcji budowli. Obecnie jedyną alternatywą rozwiązania tego problemu jest zastosowanie gontu świerkowego wg tzw. wzoru niemieckiego. Bardziej istotne jest zapewnienie skutecznej hydroizolacji o właściwościach wysoko paroprzepuszczalnych. Rozwiązaniem tego problemu jest zastosowanie folii, która stanowi jednocześnie skuteczną barierę przed przenikaniem wody do wnętrza budowli, jak i zapewnią odprowadzenie przesyconych wilgocią par na zewnątrz obiektu. Od wielu lat z dużą skutecznością stosuje do tego celu folię dachową Tyvek. Obok najwyższych parametrów paroprzepuszczalności cechuje ją niezwykłą odporność mechaniczną na zrywanie w każdym kierunku. Ponadto nie zwiększa ona obciążenia dachu.
