Mariusz Urbański¹

OCENA STANU TECHNICZNEGO ŻELBETOWYCH SILOSÓW ZBOŻOWYCH

1. Charakterystyka obiektu

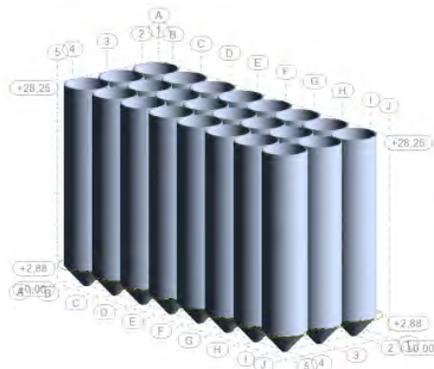
Rys. 1. Bateria silosów

Przedmiotem opracowania jest bateria silosów zbożowych rozmieszczonych na planie prostokąta o wymiarach 18,25 x 48,5 m. Silosy ułożone są w trzech rzędach po osiem sztuk. Na dole silosów znajdują się żelbetowe leje wysypowe. Do górnej części prowadzi z jednej strony szyb windy, a z drugiej stalowa klatka schodowa. Średnica wewnętrzna silosu wynosi 5,5 m, a wysokość 26 m, grubość ścian żelbetowych wynosi 15 i 20 cm. Między okrągłymi silosami połączonymi w baterie znajdują się komory gwiazdowe, które jak silosy okrągłe służą do magazynowania rzepaku. W górnej części baterii silosów znajdują się pomieszczenia techniczne i urządzenia zasypowe. Powierzchnia zabudowy 870 m².

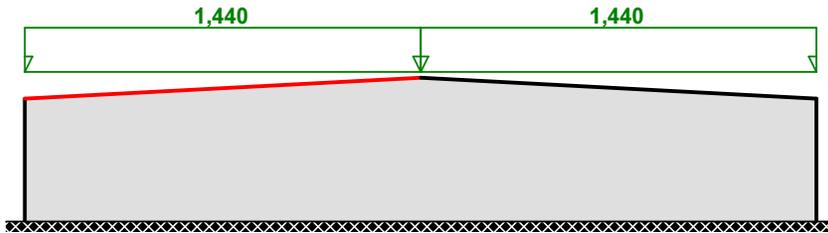
Obciążenie śniegiem wg PN-80/B-02010/Az1 / Z1-1

- Dach dwuspadowy
- Obciążenie charakterystyczne śniegiem gruntu:
 - strefa obciążenia śniegiem 3; $A = 300$ m n.p.m. $\rightarrow Q_k = 0,006 \cdot A - 0,6 = 1,200$ kN/m²
- Współczynnik kształtu dachu:
 - nachylenie łożci $\alpha = 3,0^\circ$

$$S_k = Q_k \cdot C = 1,200 \cdot 0,800 = 0,960 \text{ kN/m}^2$$

$$S = S_k \cdot \gamma_f = 0,960 \cdot 1,5 = 1,440 \text{ kN/m}^2$$

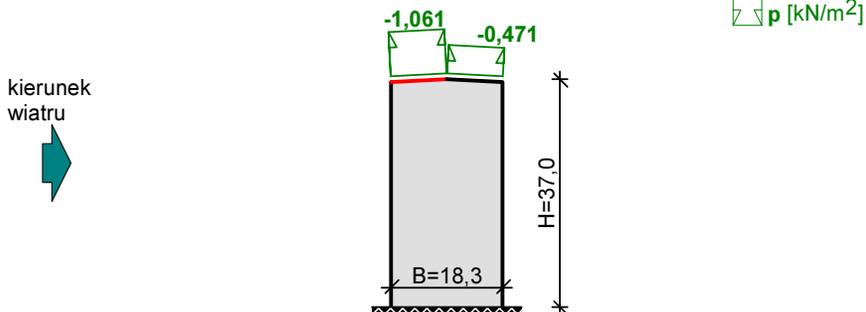
Obciążenie wiatrem wg PN-B-02011:1977/Az1 / Z1-3

- Obiekt o wymiarach: $B = 18,3$ m, $L = 48,5$ m, $H = 37,0$ m
- Dach dwuspadowy, kąt nachylenia połaci $\alpha = 3,0^\circ$
- Charakterystyczne ciśnienie prędkości wiatru:
 - strefa obciążenia wiatrem I; $H = 300$ m n.p.m. $\rightarrow q_k = 300$ Pa

$$p_k = q_k \cdot C_e \cdot C \cdot \beta = 0,300 \cdot 1,46 \cdot (-0,9) \cdot 1,80 = -0,707 \text{ kN/m}^2$$

$$p = p_k \cdot \gamma_f = (-0,707) \cdot 1,5 = -1,061 \text{ kN/m}^2$$

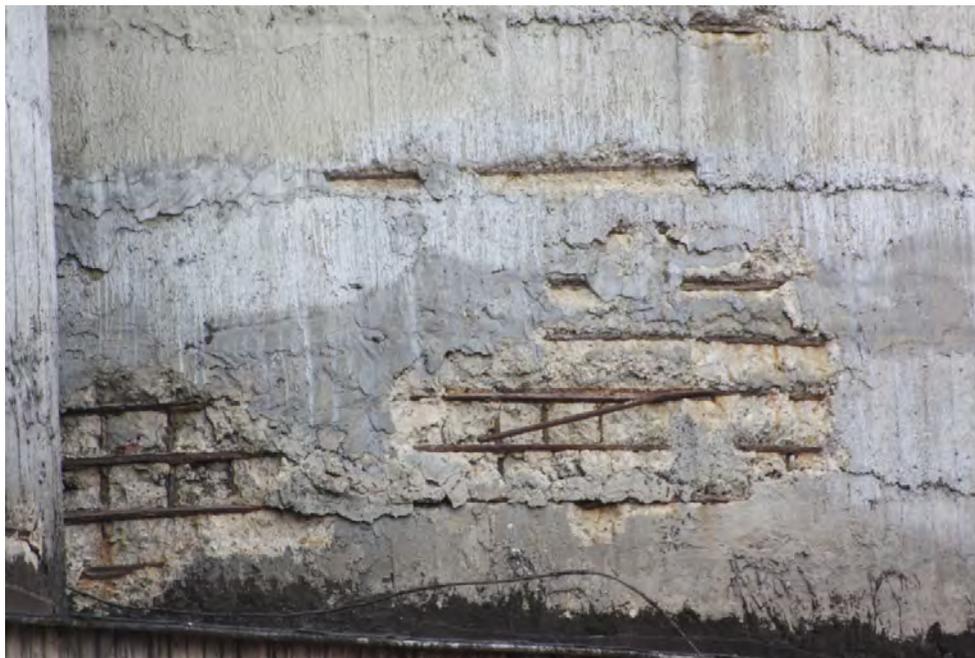
Rys. 5. Widok korodującego betonu i zbrojenia

Podczas wizji lokalnej zaobserwowano korozję betonu oraz stali zbrojeniowej w warstwie zewnętrznej. Korozję zbrojenia oszacowano na 20% przekroju. Ogniska korozji obserwowane są na całej powierzchni zewnętrznej silosów. Wewnątrz komór okrągłych i gwiazdowych nie zaobserwowano ognisk korozji ani pęknięć. Na zewnętrznej części silosów widoczne są rysy w miejscach przerw roboczych podczas betonowania. Konstrukcja pomieszczeń technicznych wraz z zadaniem w stanie dobrym bez widocznych oznak zużycia. W celu określenia klasy betonu przeprowadzono badanie młotkiem Szmida typu N - wyniki badań zestawiono poniżej.

Po przeprowadzonej analizie statyczno-wytrzymałościowej uwzględniającej lokalny 20% ubytek korozyjny zbrojenia stwierdzono osiągnięcie przez ustrój nośności granicznej przy całkowitym wypełnieniu silosów ziarnem. Do czasu

wykonania naprawy, a co za tym idzie - zatrzymania postępującej korozji zbrojenia należy zmniejszyć wysokość zasypu zbiornika o 5 m.

Zaleca się wykonanie naprawy powierzchniowej betonu poprzez oczyszczenie piaskowaniem, a następnie na tak przygotowaną powierzchnię zabezpieczenie antykorozyjne stali oraz wykonanie warstwy torkretu. Naprawa musi być poprzeczona projektem wykonawczym, w którym określone będą szczegóły naprawcze.

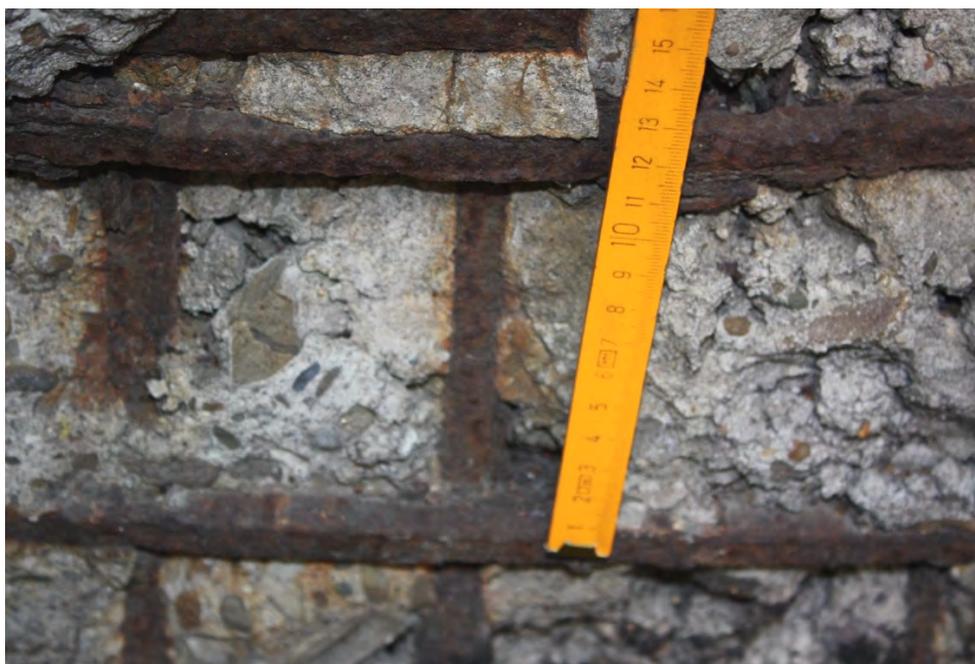
Rys. 6. Stopień korozji zbrojenia oraz rozstaw prętów

- zarysowania w miejscach przerw roboczych nie mają negatywnego wpływu na konstrukcję obiektu,
- na skutek postępującej korozji jest konieczność zmniejszenia wysokości zasypu o 5 m do chwili wykonania naprawy,
- w wyniku niespełnienia wymogów minimalnej otuliny dla prętów zbrojenio-
wych podczas budowy obiektu nastąpiła korozja stali i betonu. Widoczne
miejsca malowania powierzchni betonu w latach 70. pogłębiły zjawisko korozji
betonu.

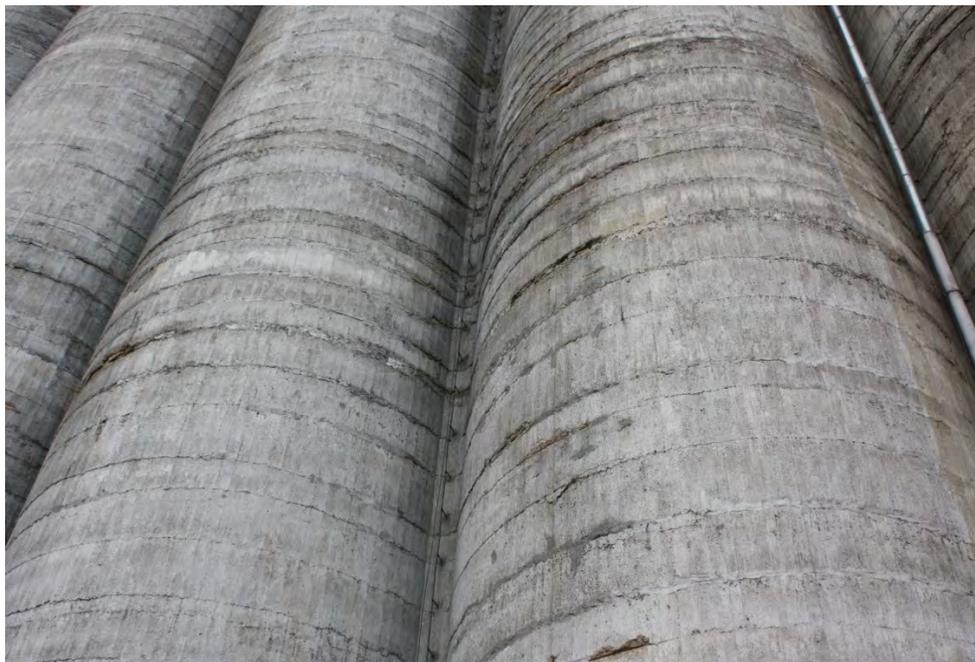
Rys. 7. Widok pęknięć na połączeniach technologicznych przy betonowaniu

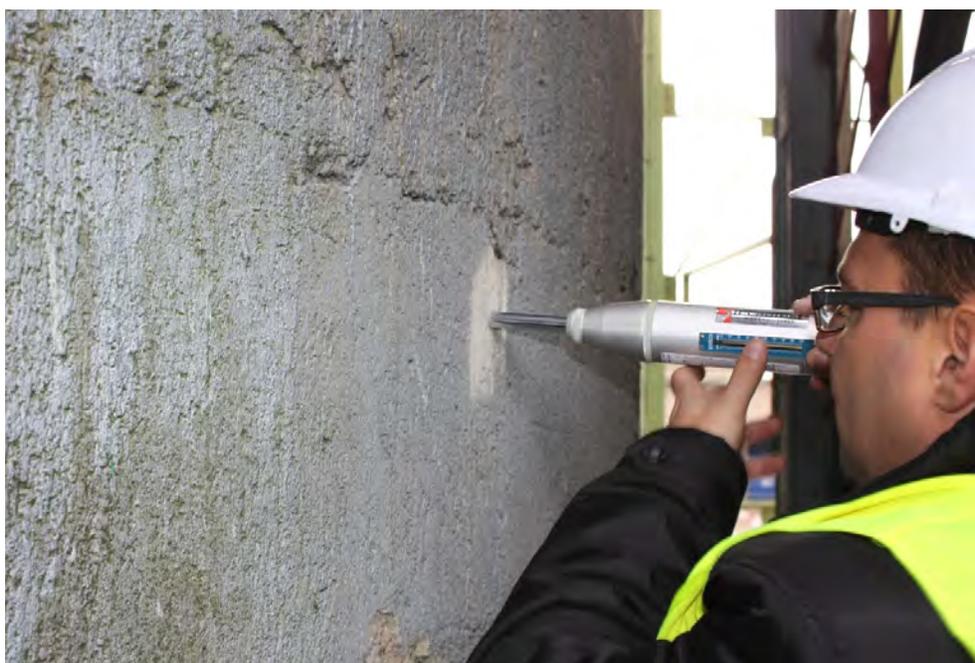
Rys. 8. Badanie sklerometryczne młotkiem Szmidta typu N

Zgodnie z tablicami w załączniku zamieszczonym w Instrukcji nr 210 INSTYTUTU TECHNIKI BUDOWLANEJ „Instrukcja stosowania młotków Schmidta do nieniszczącej kontroli jakości betonu w konstrukcji” odczytano:

Średnia wytrzymałość betonu na ściskanie **35,00 MPa**

Minimalna wytrzymałość betonu na ściskanie **30,0 MPa**

Zgodnie z normą PN-EN 206:1:2003 przy minimalnej wytrzymałości charakterystycznej na ściskanie dla betonu zwykłego i ciężkiego równej 30,0 MPa można przyjąć beton klasy C25/30.
